# Personen- und Brandschutz bei Impedanz-behafteten Isolationsfehlern

In der Regel wird beim Personen- und Brandschutz von elektrischen Betriebsmitteln davon ausgegangen, dass ein Isolationsfehler einen vernachlässigbaren Widerstand von nahezu  $0\ \Omega$  aufweist. Die Praxis hat allerdings gezeigt, dass auch bei  $0\ \Omega$ -Fehlern der Personenschutz nicht immer gewährleistet ist, weil der Auslösestrom der Überstromschutzeinrichtungen nicht erreicht wird.

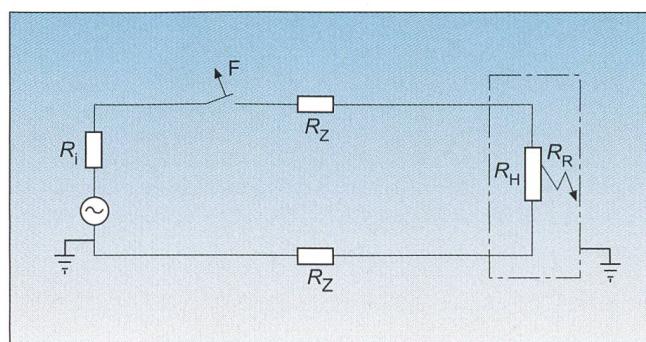
Bild 1 Fehlerhaftes Heizgerät

Bild 1 zeigt den fehlerhaften Stromkreis eines defekten Heizgerätes der Schutzklasse 1. Durch den Restwiderstand  $R_R$  ist der Fehler Impedanz-behaftet. Eine Überhitzung des Heizwiderstandes mit Brandgefahr ist die Folge. Dank der Erdung des Gehäuses ist zwar der Schutz bei Berührung von unter Spannung stehenden Teilen erhalten. Das Überstromschutzeinrichtung wird wegen des konstruktionsbedingten Restwiderstands jedoch nicht notwendigerweise auslösen.

F: Überstromschutzeinrichtung;  
 $R_i$ : Netznennwiderstand;  
 $R_z$ : Zuteilungswiderstand;  
 $R_h$ : Heizwiderstand;  
 $R_R$ : Restwiderstand

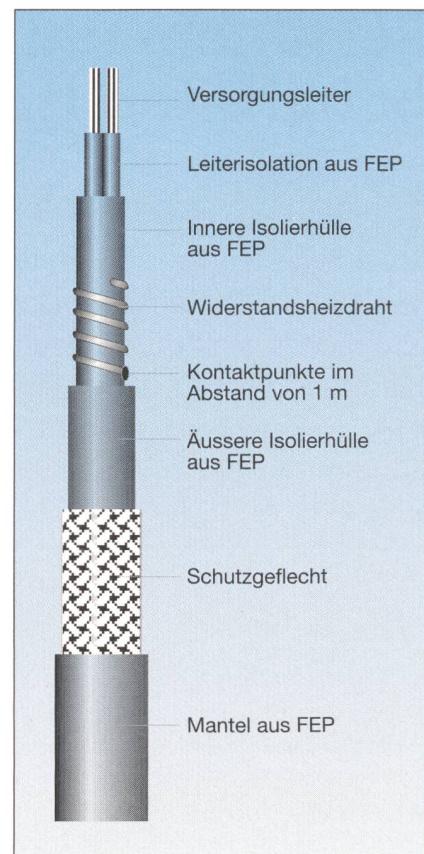
Bild 3 Zonenheizleitung

wird eine von den Versorgungsleitern isolierte Heizwendel in regelmässigen Abständen von etwa 1 m an die Versorgungsleiter mittels Schweißen oder Löten angeschlossen (Bild 3).

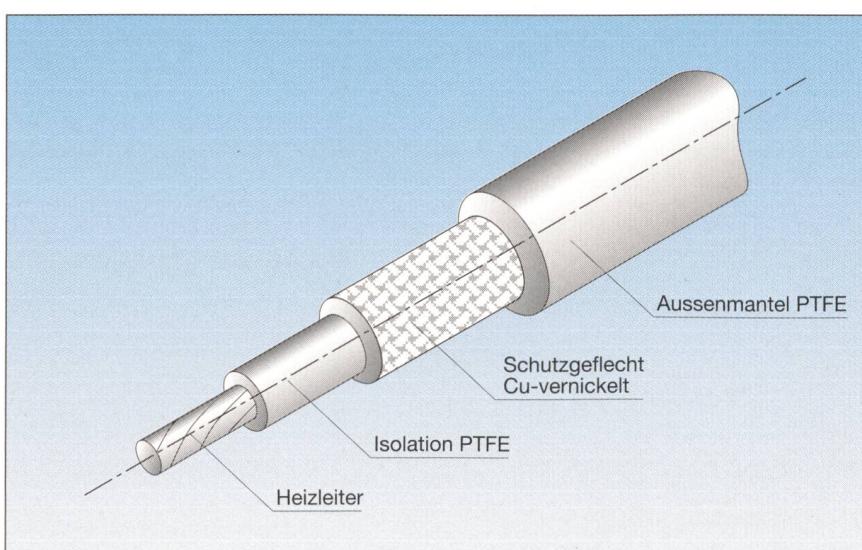
Bild 2 Einadrige Heizleitung mit Schutzgeflecht als Schutzleiter

besteht der Heizwiderstand aus einer isolierten Ader (Bild 2). Ein Schutzgeflecht über der Isolierung dient als Schutzleiter. Anwendungsbeispiele sind Rohrbegleitheizungen für Frostschutz und Prozess-temperaturhaltung, Dachrinnenheizungen sowie Fußboden- und Freiflächenheizungen.

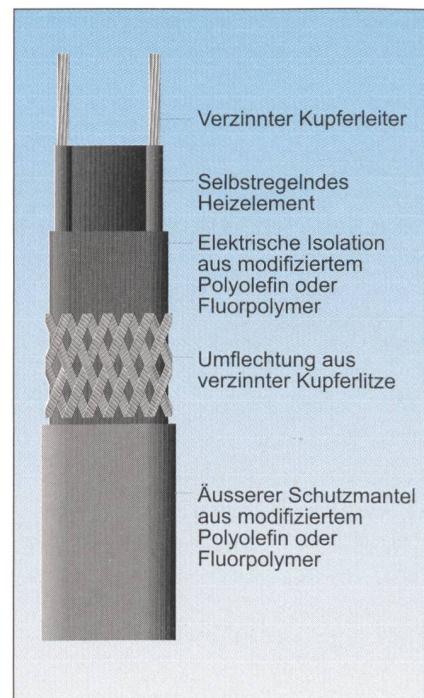
Bild 4 Selbstregelnde / selbstbegrenzende Heizleitung

Die Versorgungsleiter von selbstregelnden/selbstbegrenzenden Heizleitungen sind in leitenden, mit Kohlenstoff dotierter Kunststoff eingebettet. Dieser Kunststoff stellt eine unendliche Anzahl von parallel geschalteten PTC-Widerständen<sup>1</sup> dar (Bilder 4 und 5).

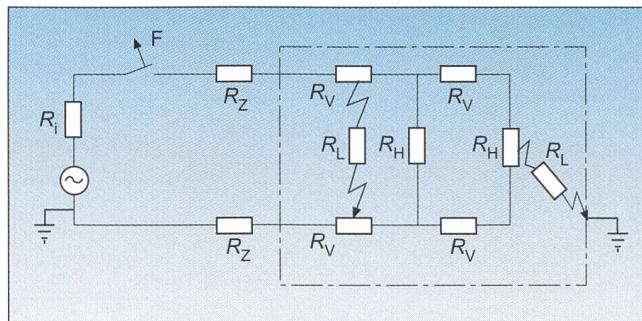
#### Bild 6 Fehlerhafte Parallel-Heizleitung

Lichtbögen können bei Parallelheizleitungen sowohl zwischen den Leitern (L, N) und Erde oder zwischen den Leitern selbst auftreten. Letzteres führt dann zum Durchschlag gegen Erdpotential, so weit dieses über die ganze Längen ausdehnung mitgeführt ist (Bild 6).

F: Überstromschutzorgan; R<sub>i</sub>: Netzinnenspannung; R<sub>z</sub>: Zuteilungswiderstand; R<sub>H</sub>: Heizwiderstand; R<sub>R</sub>: Restwiderstand; R<sub>V</sub>: Versorgungsleiterwiderstand; R<sub>L</sub>: Lichtbogenwiderstand
