# Erfahrungsgestützte Aufwertung von Peltonlaufrädern

Moderne Peltonlaufräder haben höchste Qualitätsstandards erreicht und die Laufradbemessung, wie die Formgebung der Becher, sind wohl nahe am theoretischen Optimum. Die Simulationen der Hochgeschwindigkeitsströmungen mit den heute zur Verfügung stehenden ausgereiften numerischen Modellen sowie Laborversuchsständen geben ein gutes Abbild der Wirklichkeit. Die Erfahrungen der Turbinenwerkstatt der KWO zeigen, dass die letzten Schritte der Optimierung eines Laufrades nur in der Praxis erfolgen können, und zwar durch eine sukzessive, sich über mehrere Revisionszyklen erstreckende Aufwertung des Laufrades. Der Mehraufwand einer solchen Optimierung gegenüber einer blossen Reproduktion der Becherform ist verhältnismässig klein. Infolgedessen ist der Nutzen wirtschaftlich höchst interessant.

■ Jürg Müller und Max Ursin

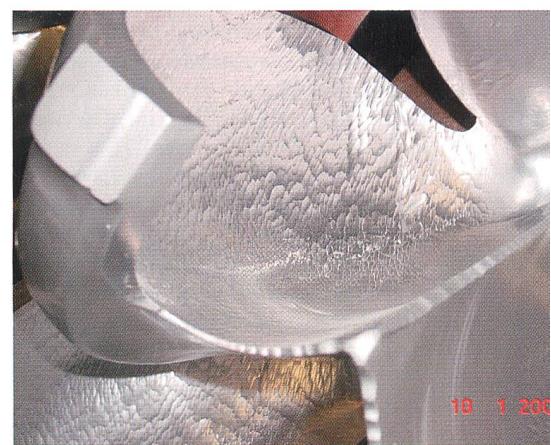
Bild 2 Die Amplitude der Wellen wird im Verlauf der Schadensentwicklung immer akzentuierter, bis sich im Endstadium Schuppen bilden, im Bild ähnlich wie eine Luftaufnahme einer Dünenlandschaft mit sanften Rücken und Tälern und scharfen Graten.

Sind die Strömungsverhältnisse ungünstig, dann beginnt ein Schaden dort, wo Unregelmässigkeiten auf der Oberfläche auftauchen: zum Beispiel unterschiedliche Materialhärten, Poren, Wellen usw. In den Bildern 1 bis 3 werden verschiedene Schadensbilder gezeigt.

Schäden beginnen oft im **Austrittsbereich** der Becher. Die Grenzschicht an der Becherform, dort wo die grössten Turbulenzen stattfinden, können wellenförmige Schäden verursachen. Im Endstadium auch Schuppen mit scharfen Kanten.

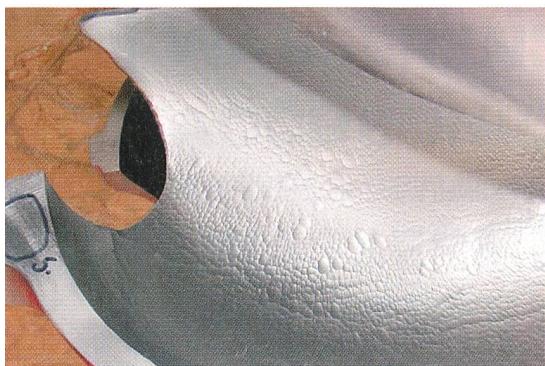
**Bild 3** Ein weiterer Schadensmechanismus ist der Tropfenschlag. Dabei schlagen Wassertropfen, weil sie immer wieder auf die selbe Stelle im Laufrad geschleudert werden, Dellen aus dem Laufrad heraus. Die Ursache kann in einem divergierenden Strahl liegen, der an seiner Aussenseite «ausfranzt», kann aber auch von einer stumpfen Mittelschneide herrühren, die bewirkt, dass der Strahl nach Aufprall auf der Schneide sich teilweise in Tropfen auflöst.

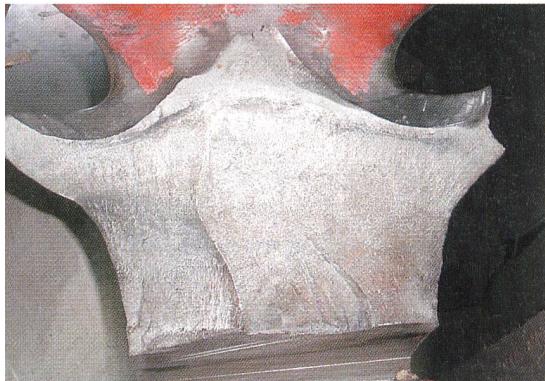
**Bild 4** Becherbruch.

Der **Strahl-Anschnitt** muss so gestaltet sein, dass Spannungen im Wurzelbereich, erzeugt durch das Eintreten des Strahles in den Becher, möglichst kontinuierlich zu- und abnehmen. Schlagartige Spannungsveränderungen fördern die Rissbildung oder erzeugen auch Schwingungen. Zusätzliche Schwingungen des Rades, was zu einer beschleunigten Rissbildung führen kann, werden durch das wechselseitige Beaufschlagen der Vorder- und Rückseite eines Bechers bewirkt. Im ungünstigsten Fall kann aufgrund der Düsenanzahl, Becheranzahl und durch den zeitgenauen Schlag des Wasserstrahls auf die Becher/Innen- und Rückseite die Eigenschwingungsfrequenz des Rades erreicht werden. Fatale Schäden sind die Folge (Bild 4).

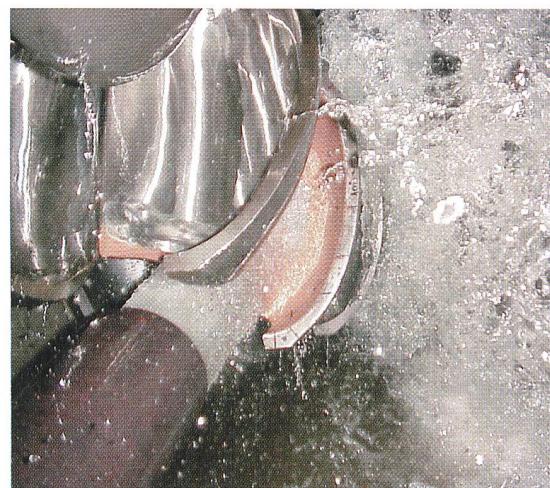
Das aufgetragene Material auf den abgenutzten Bechern lässt sich schnell ergänzen oder abtragen, das Rad bleibt im Prüfstand und kann nach der Veränderung gleich wieder getestet und analysiert werden (Bild 5). Nach mehreren Zyklen erkennt das Auge des Experten: Keine Strömungsablösungen, akzeptable Wirbelungen, keine störenden Abflüsse, die Becherwurzeln und Becherrücken bleiben unbenetzt, der Anschnitt erfolgt kontinuierlich, der Strahl wandert zentriert und gleich bleibend über die Schneide Richtung Wurzel, die Wasserlamina an den Becheraustritten ist optimal geformt. Der verbesserte Wirkungsgrad lässt sich über einen Bremsmotor im hydraulischen Versuchsstand messen.

Bild 5 Vollbeaufschlagte korrigierte Schaufel im volldimensionalen Prüfstand.

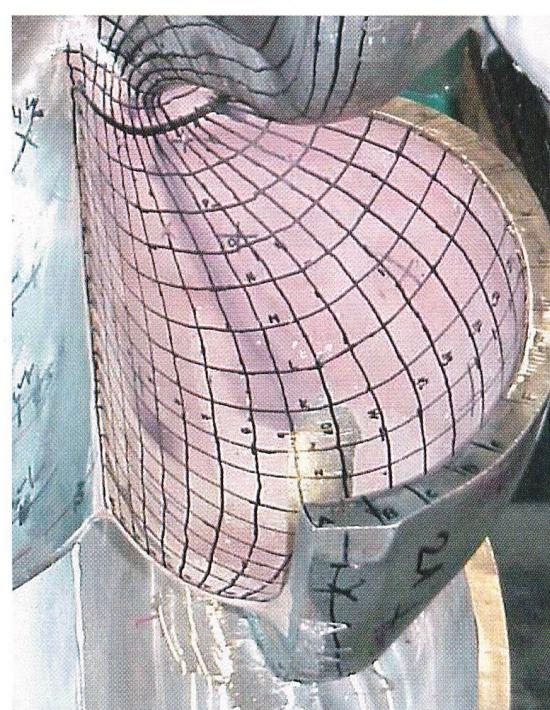
Die optimierte Becherform wird danach mit einem Messarm ausgemessen und in einem CAD-System zu Bewegungsbefehlen für die Bearbeitungsmaschinen programmiert (Bild 6). Bewegungsbefehle für den Roboter, der die groben Schweissarbeiten erledigt, oder für die Fahrständerfräsmaschine, die Auftragsschweissung wieder bis zu  $\frac{5}{10}$  mm in die Nähe der gewünschten Becherform absprant. Unzugängliche Stellen, vor allem im Wurzelbereich der Becher, werden von Hand nachgeschweisst bzw. abgeschliffen.

Bild 6 Optimierte Geometrie eines Peltonbechers, bereit zum Abtasten mit dem Robotermessarm.

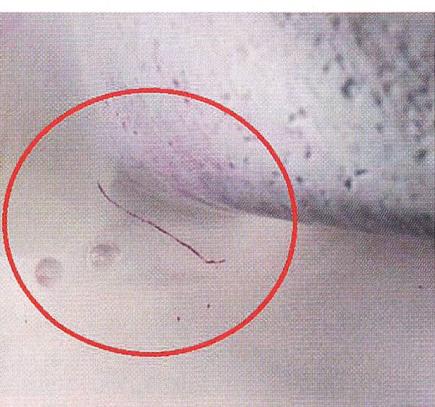
Zwischen den verschiedenen Arbeitsgängen werden wiederholt die Formtreue, allfällige Risse und Deformationen, kontrolliert (Bild 7). Kompensationsschweißungen und andere Massnahmen zur Stabilisierung der Becherform werden frühzeitig ergriffen. Eine Aufgabe der Qualitätssicherung.

Bild 7 Rissentwicklung an der Becherwurzel.
