**Band:** 93 (2002)

**Artikel:** Erfahrungsgestützte Aufwertung von Peltonlaufrädern

**Autor:** Müller, Jürg / Ursin, Max

# Erfahrungsgestützte Aufwertung von Peltonlaufrädern

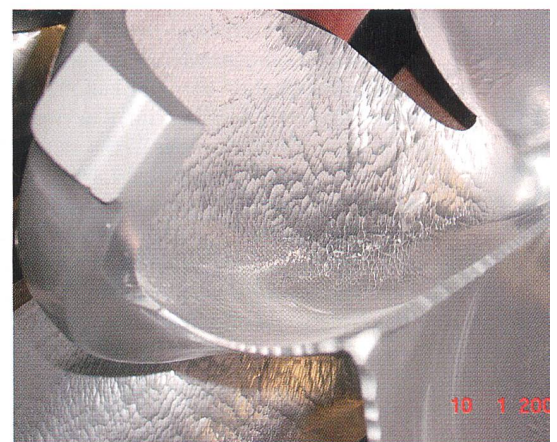
Bild 2 Die Amplitude der Wellen wird im Verlauf der Schadensentwicklung immer akzentuierter, bis sich im Endstadium Schuppen bilden, im Bild ähnlich wie eine Luftaufnahme einer Dünenlandschaft mit sanften Rücken und Tälern und scharfen Graten.

Sind die Strömungsverhältnisse ungünstig, dann beginnt ein Schaden dort, wo Unregelmässigkeiten auf der Oberfläche auftauchen: zum Beispiel unterschiedliche Materialhärten, Poren, Wellen usw. In den Bildern 1 bis 3 werden verschiedene Schadensbilder gezeigt.

Schäden beginnen oft im **Austrittsbereich** der Becher. Die Grenzschicht an der Becherform, dort wo die grössten Turbulenzen stattfinden, können wellenförmige Schäden verursachen. Im Endstadium auch Schuppen mit scharfen Kanten.

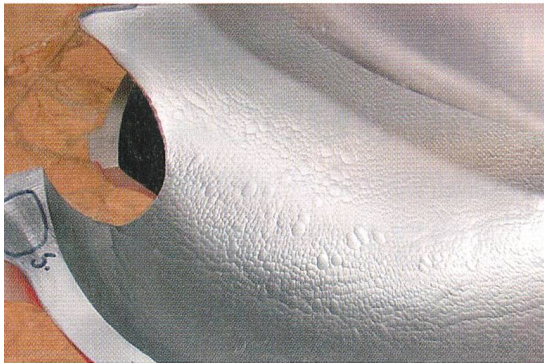
**Bild 3** Ein weiterer Schadensmechanismus ist der Tropfenschlag. Dabei schlagen Wassertropfen, weil sie immer wieder auf die selbe Stelle im Laufrad geschleudert werden, Dellen aus dem Laufrad heraus. Die Ursache kann in einem divergierenden Strahl liegen, der an seiner Aussenseite «ausfranst», kann aber auch von einer stumpfen Mittelschneide herrühren, die bewirkt, dass der Strahl nach Aufprall auf der Schneide sich teilweise in Tropfen auflöst.

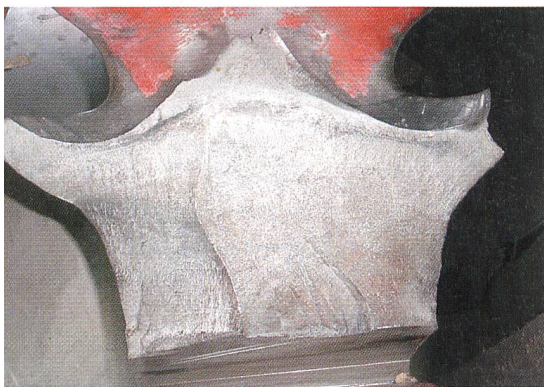
**Bild 4** Becherbruch.

Der **Strahl-Anschnitt** muss so gestaltet sein, dass Spannungen im Wurzelbereich, erzeugt durch das Eintreten des Strahles in den Becher, möglichst kontinuierlich zu- und abnehmen. Schlagartige Spannungsveränderungen fördern die Rissbildung oder erzeugen auch Schwingungen. Zusätzliche Schwingungen des Rades, was zu einer beschleunigten Rissbildung führen kann, werden durch das wechselseitige Beaufschlagen der Vorder- und Rückseite eines Bechers bewirkt. Im ungünstigsten Fall kann aufgrund der Düsenanzahl, Becheranzahl und durch den zeitgenauen Schlag des Wasserstrahls auf die Becher/Innen- und Rückseite die Eigenschwingungsfrequenz des Rades erreicht werden. Fatale Schäden sind die Folge (Bild 4).

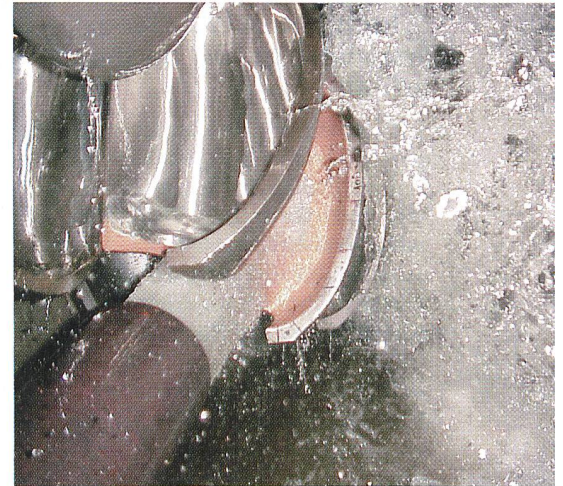
Bild 5 Vollbeaufschlagte korrigierte Schaufel im volldimensionalen Prüfstand.

Das aufgetragene Material auf den abgenutzten Bechern lässt sich schnell ergänzen oder abtragen, das Rad bleibt im Prüfstand und kann nach der Veränderung gleich wieder getestet und analysiert werden (Bild 5). Nach mehreren Zyklen erkennt das Auge des Experten: Keine Strömungsablösungen, akzeptable Wirbelungen, keine störenden Abflüsse, die Becherwurzeln und Becherrücken bleiben unbenetzt, der Anschnitt erfolgt kontinuierlich, der Strahl wandert zentriert und gleich bleibend über die Schneide Richtung Wurzel, die Wasserlamina an den Becheraustritten ist optimal geformt. Der verbesserte Wirkungsgrad lässt sich über einen Bremsmotor im hydraulischen Versuchsstand messen.

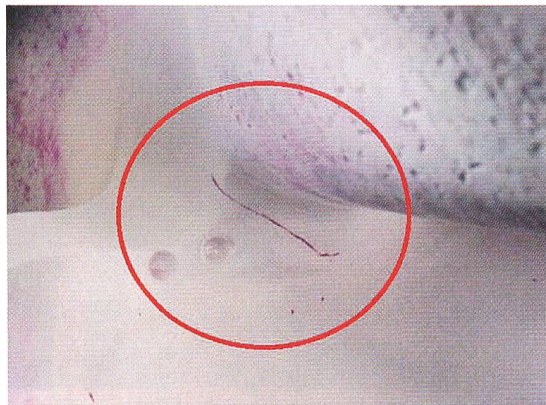
Bild 7 Rissentwicklung an der Becherwurzel.

Zwischen den verschiedenen Arbeitsgängen werden wiederholt die Formtreue, allfällige Risse und Deformationen kontrolliert (Bild 7). Kompensationsschweißungen und andere Massnahmen zur Stabilisierung der Becherform werden frühzeitig ergriffen. Eine Aufgabe der Qualitätssicherung.
