Zeitschrift: bulletin.ch / Electrosuisse

Artikel: Aus Unfällen lernen : Unfallstatistik 2007

Aus Unfällen lernen: Unfallstatistik 2007

Arbeitssicherheit durchsetzen und Mitarbeiter motivieren

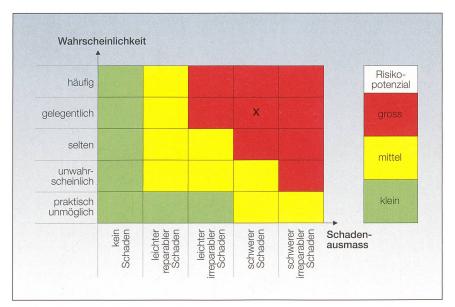
Bild 3 Risikomatrix für den Hausanschluss.

Nicht nur das Schadenmass, sondern auch die Wahrscheinlichkeit, dass ein Schaden auftritt, muss berücksichtigt werden. Dazu eignet sich die Risikomatrix. Bei Unfällen mit Hausanschlüssen ist der Schaden oft gross, da die Kurzschlussströme hoch sind.

In diesem Beispiel ist die Eintretenswahrscheinlichkeit für beide Gefahren mit gelegentlich und das Schadensausmass mit Wirkung auf die arbeitenden Personen – im Falle eines Kurzschlusses – mit schwer einzustufen (Bild 3). Die voraussichtlichen Sachschäden sind reparabler Natur. Sie sind auch abzuwägen, doch klar in zweiter Priorität.

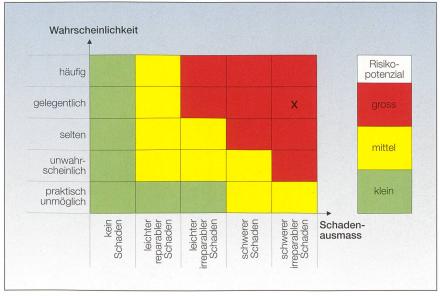
Bild 6 Risikomatrix beim Austausch der Sicherungsleiste.

In diesem Beispiel ist die Eintretenswahrscheinlichkeit für beide Gefahren mit gelegentlich einzustufen und das Schadensausmass mit Wirkung auf die arbeitenden Personen – im Falle eines Kurzschlusses – mit schwer (Bild 6).

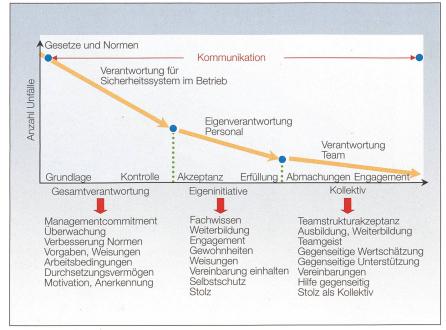
Bild 7 Integriertes Sicherheitssystem zur Reduktion von Unfällen.

Um die seit Jahren stagnierende Zahl der Unfälle weiter zu senken, muss mit Nachdruck beim Menschen und beim Durchsetzen der Verhaltensregeln durch Vorgesetzte angesetzt werden. Denn die technischen Schutzmassnahmen sind auf einem hohen Niveau, auch was die persönlichen Schutzmittel und das Werkzeug betrifft. Das T des TOP-Systems zur Festlegung von Massnahmen (Technik, Organisation, Person) ist in der Regel erfüllt. Zu diesem Schluss kommt unter anderen ESB Networks, die Staatsstelle zur Förderung der Arbeitssicherheit in Irland (Bild 7).

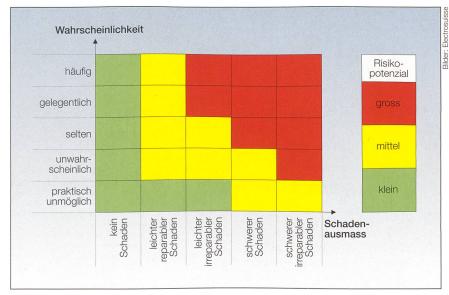
Bild 9 Die Risikomatrix.

Gefahr bedeutet ein Zustand, aus dem ein Schaden entstehen kann, ohne die Anwesenheit eines Menschen zu berücksichtigen. Die Gefährdung ist eine Gefahr unter Berücksichtigung von anwesenden Menschen (Bild 8). Bei der Risikoeinschätzung fällt es uns leichter, das Schadensausmass zu beurteilen als die Eintretenswahrscheinlichkeit, weil diese stark von äusseren Einflüssen abhängig ist wie Wetter oder plötzlich eintretenden Ereignissen. Das Eintragen der Risikoeinschätzung in die Matrix lässt
