Artikel: Savoir tirer les leçons des accidents : statistique d'accidents 2007

Savoir tirer les leçons des accidents: statistique d'accidents 2007

Imposer la sécurité au travail et motiver les collaborateurs

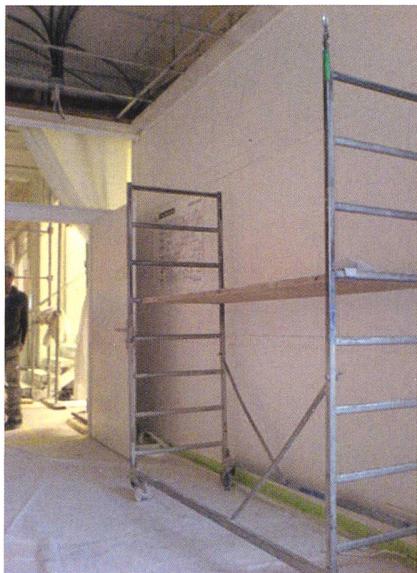
Figure 1 Les profils de plafond sur lesquels le monteur travaillait depuis l'échafaudage roulant se trouvaient sous tension.

été victime d'un choc électrique. Il n'a pu lâcher les profils que lorsqu'il est tombé de l'échafaudage en se blessant gravement (figure 1).

La construction de plafond s'est trouvée sous tension par le contact des profils avec un câble non isolé et sous tension de l'installation électrique. Le coupe-surintensité de ce circuit n'a pas déclenché. Aucun disjoncteur de protection à courant différentiel-résiduel n'était installé. L'échafaudage mobile était isolé et n'était en contact avec aucune partie conductrice avec un potentiel de terre.

Depuis longtemps déjà, des câbles inutilisés provoquent des accidents lorsque d'anciens câbles ou d'anciennes canalisations nus et non protégés à leurs extrémités se trouvent sous tension. Les personnes accidentées sont le plus souvent des profanes, comme ce monteur de plafond, qui n'ont commis aucune faute. Bien que l'électricien soit responsable pour les câbles inutilisés, il faut absolument que toutes les catégories professionnelles soient averties du danger que peuvent présenter des canalisations nues. Au moindre doute, il faut faire appel à un électricien.

Rappelons que l'électricien est responsable des câbles inutilisés. Si celui-ci met

une canalisation hors service, il doit la mettre hors tension conformément à la règle des cinq doigts. Dans un grand nombre de cas, la sécurité contre la remise sous tension ne peut pas être garantie si le disjoncteur de canalisation n'est pas marqué correctement ou mieux encore débranché. Il faut absolument que les extrémités des conducteurs nus soient isolées à l'aide des bornes. Si une canalisation est mise hors service jusqu'à nouvel ordre, elle doit en outre être séparée et isolée au point d'alimentation. Les canalisations qui ne sont plus utilisées doivent être enlevées.

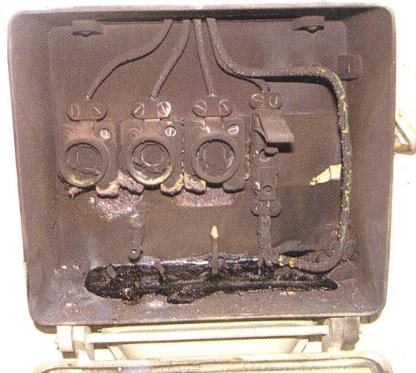
Figure 2 Le monteur-électricien a touché le conducteur polaire et la carcasse métallique avec le tournevis non isolé.

la même borne que le conducteur de réseau PEN et la liaison à la terre. Lors de la mise en place du conducteur de protection principal, le monteur a glissé avec le tournevis non isolé et provoqué un court-circuit entre le conducteur polaire et la carcasse métallique. Le court-circuit a été la cause d'un arc électrique qui ne s'est éteint que lorsque le conducteur a été entièrement consumé (figure 2). Les fusibles 250 A côté réseau n'ont pas déclenché. Le monteur a été brûlé aux bras et au visage. Quelle aurait été la préparation correcte du travail?

Sur la base de la recherche des dangers et de l'évaluation des risques, la méthode de travail doit être choisie selon EN 50110 ou la publication ESTI 407.1199. Souvent, toutes les trois méthodes de travail entrent en ligne de compte. En conséquence, le risque résiduel et l'ampleur du travail de chaque méthode doivent être pris en compte. La méthode la plus sûre est de travailler sur des installations hors tension, donc la méthode de travail 1. Pour ce faire, il faut procéder conformément à la règle des cinq doigts. Les travaux peuvent alors

Si l'on se décide délibérément pour la méthode de travail 2, donc pour le travail à proximité de parties sous tension selon EN 50110-1, il faut s'assurer que des mesures de protection adéquates sont prises. Dans le cas ci-dessus, le monteur aurait dû porter l'équipement de protection personnelle complet et travailler avec des outils isolés, ce qu'il n'a pas fait dans le présent cas.

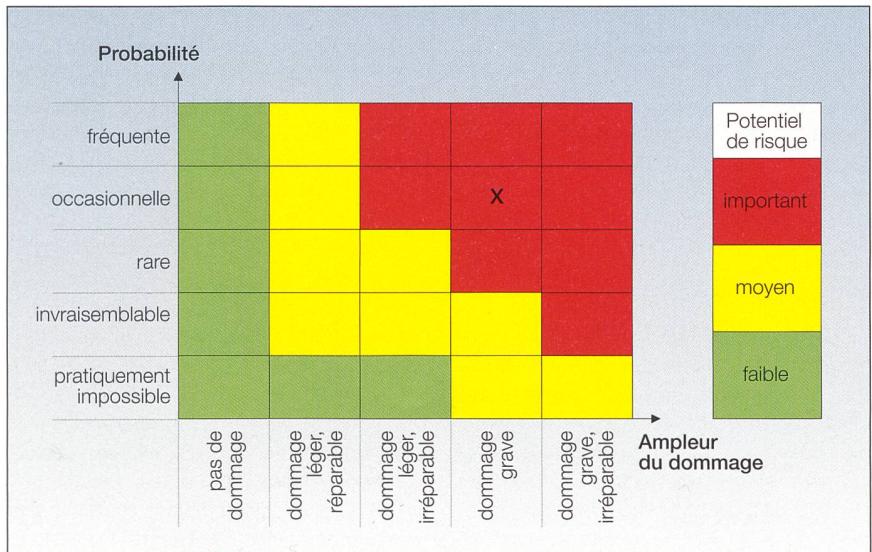
Figure 3 Matrice du risque pour le raccordement d'immeuble.

La probabilité de l'apparition d'un dommage doit également être prise en compte et pas uniquement l'ampleur de celui-ci. La matrice du risque est indiquée pour cela. Le dommage est souvent important lors d'accidents avec des raccordements d'immeubles car les courants de court-circuit sont élevés.

Dans cet exemple, la probabilité d'apparition des deux dangers peut être classée dans la catégorie des risques occasionnels et l'ampleur des dommages et les conséquences – en cas de court-circuit – pour les personnes chargées du travail dans celle des risques graves (figure 3). Les dommages prévisibles sont de nature réparable. Ils doivent être également évalués, mais en seconde priorité.

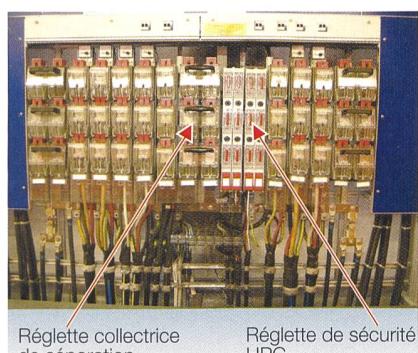
Figure 4 Installation de distribution basse tension avec la réglette de sécurité qui devait être remplacée.

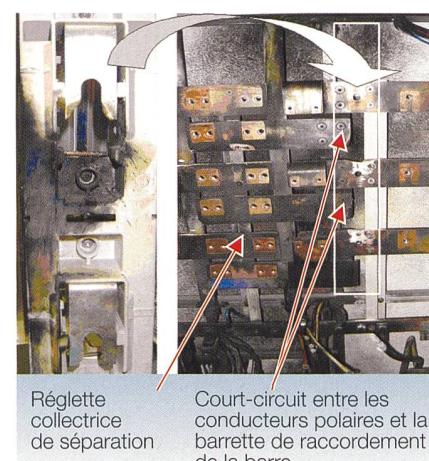
Figure 5 La barrette de raccordement de la réglette de sécurité a provoqué un court-circuit entre les conducteurs polaires.

mains, à la poitrine et au visage par l'arc électrique qui s'est créé. Ils ne portaient pas d'équipement de protection corporelle. La distribution a été fortement endommagée.

La réglette HPC était une réglette de séparation pour les barres collectrices des conducteurs polaires des deux transformateurs. Lors de l'enlèvement de la réglette HPC, la barrette de raccordement de la réglette de sécurité a provoqué un court-circuit entre les conducteurs (figure 5). Avant le démontage, le danger d'un court-circuit n'était pas évident sans de plus amples connaissances de l'installation.

La méthode de travail 1, travailler sur les installations hors tension, n'a pas ici été prise en compte car la distribution d'énergie alimentait des processus complexes. La méthode de travail 2 a été choisie parce qu'il s'agissait de basse tension et qu'il n'était pas prévu qu'il y ait contact avec

des parties sous tension. Il faut dans ce cas utiliser l'équipement de protection personnelle complet comme mesure de protection. Ceci s'applique à toutes les personnes intervenantes. Le risque d'un dommage avait été accepté, mais finalement, une coupure de courant incontrôlée et de longue durée s'est produite.

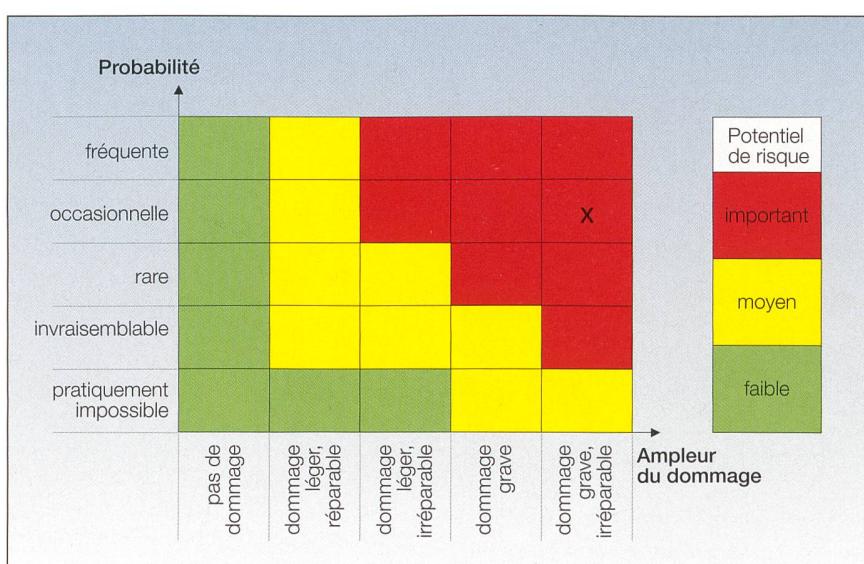
Dans cet exemple, la probabilité d'apparition des deux dangers peut être classée dans la catégorie des risques occasionnels et l'ampleur des dommages et les conséquences – en cas de court-circuit – pour les personnes chargées du travail dans celle des risques graves irréparables (figure 6).

Figure 6 Matrice du risque lors de l'échange de la barre de sécurité.

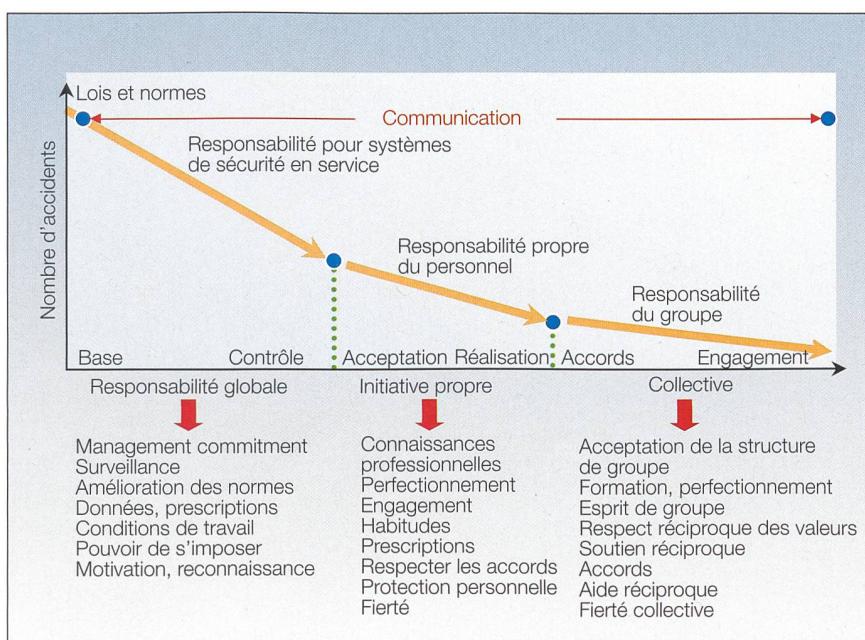
Figure 7 Système de sécurité intégré pour la réduction des accidents.

Afin de réduire encore le nombre d'accidents, en stagnation depuis des années, les supérieurs doivent agir avec insistance auprès des personnes pour imposer les règles de comportement. Nos mesures techniques de protection sont à un haut niveau, il en va de même des moyens de protection personnelle et de l'outillage. Le «T» du système TOP (Technique, Organisation, Personnel) connu de tous pour la fixation des mesures à prendre est en général satisfait. C'est la conclusion à laquelle arrive entre autres ESB Networks, l'organisme d'état pour la promotion de la sécurité au travail en Irlande (figure 7).

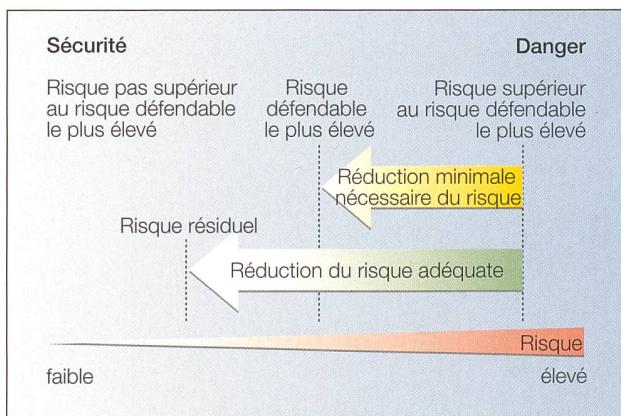
Figure 8 Risque défendable.

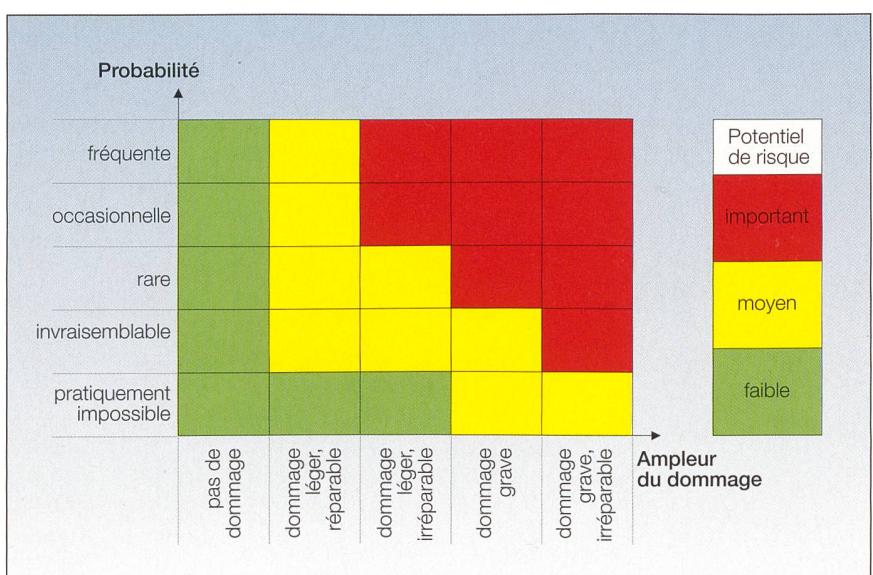
(figure 9). Le risque doit se trouver en dessous du risque défendable le plus élevé. Des dispositions de protection mûrement réfléchies peuvent réduire le risque et permettre d'atteindre la limite du risque résiduel. Le risque défendable est défini d'une part par les lois, ordonnances, normes et autres règles de la technique et, d'autre part, par les principes éthiques valables dans la société. Les limites du risque doivent être discutées lors de travaux en groupe et fixées pour les travaux prévus. S'il y a désaccord, c'est le chef qui tranche. Mais il est toujours judicieux lorsqu'un grand nombre d'intervenants s'occupe des risques, car cela encourage la prise de conscience.

Figure 9 La matrice du risque.

Le danger est une situation qui peut engendrer un dommage, sans prendre en compte la présence d'une personne. La mise en danger est un danger qui prend en compte la présence d'une personne (figure 8). Lors de l'estimation du risque, il est plus facile d'évaluer l'ampleur d'un dommage que la probabilité d'apparition de celui-ci, car il dépend fortement des influences externes telles que le temps ou des événements apparaissant subitement. L'inscription de l'estimation du risque dans la matrice permet de reconnaître ce risque
