Erneuerung des Korrosionsschutzes im Pumpspeicherkraftwerk Wehr

Sanierungsprojekt in neuen Dimensionen

Nach 30 Jahren Betrieb wurde der Korrosionsschutz des Pumpspeicherkraftwerks Wehr (DE) saniert. Im Rahmen eines 12-monatigen Werkstillstands wurde die alte Beschichtung auf Teerbasis durch Sandstrahlen entfernt und die Oberfläche in zwei bzw. drei Lagen mit einem Zweikomponenten-Epoxidharz beschichtet.

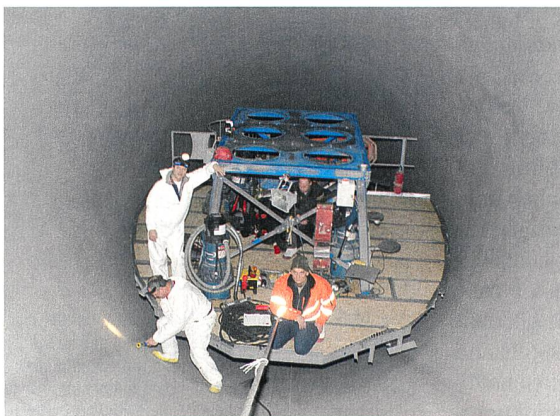
Bild 5 Sandstrahlabnahme im Druckschacht auf Befahrungsanlage, letzte Kontrolle der Reinigung (Klebebandtest) vor Freigabe zur Beschichtung.

Für die Zugänglichkeit der Druckschachtinnenfläche (Abschnitt I) war eine Befahrungsanlage, die auch für Personentransporte geeignet bzw. von den zuständigen Behörden zu genehmigen war, erforderlich (Bild 5). Die dazu erforderliche Winde konnte im Oberwasserbecken an den bereits vorhandenen Befestigungspunkten positioniert werden.

Nach der Sandstrahlabnahme durch das Qualitätssicherungspersonal der Tiwag und stichprobenartiger Prüfung der Schweissnähte wurde der jeweilige Teilabschnitt zur Beschichtung freigegeben.
