Erneuerung des Korrosionsschutzes im Pumpspeicherkraftwerk Wehr

Sanierungsprojekt in neuen Dimensionen

Nach 30 Jahren Betrieb wurde der Korrosionsschutz des Pumpspeicherkraftwerks Wehr (DE) saniert. Im Rahmen eines 12-monatigen Werkstillstands wurde die alte Beschichtung auf Teerbasis durch Sandstrahlen entfernt und die Oberfläche in zwei bzw. drei Lagen mit einem Zweikomponenten-Epoxidharz beschichtet.

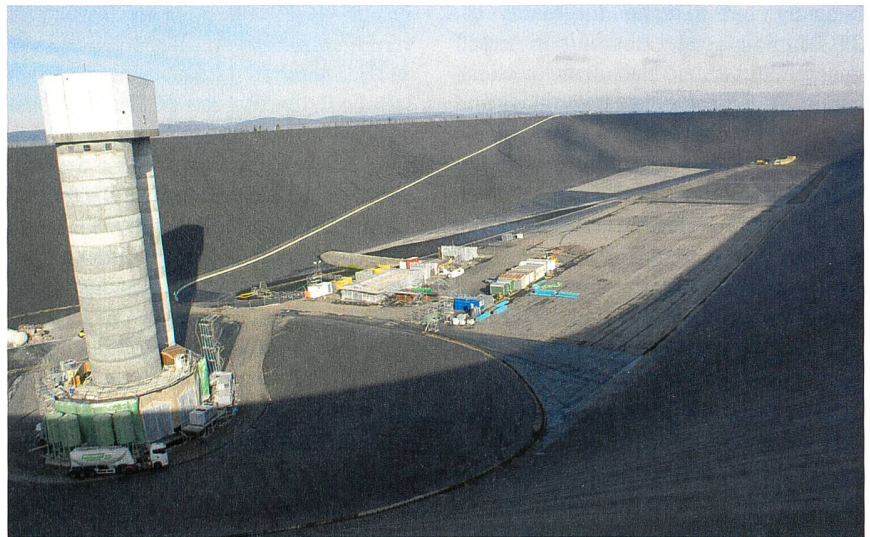
Bild 4 Speicherbecken mit Baustelleneinrichtung.

Da aus dem Speicherbecken (Bild 4) eventuell mit Sicker- und Bergwasser zu rechnen war, musste eine mit der Schluchseewerk AG abgestimmte Wasserhaltung erfolgen.

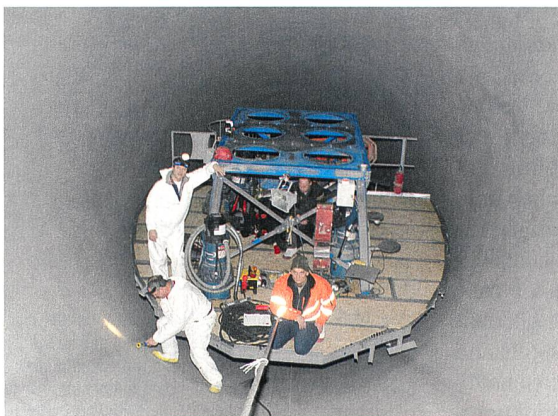
Bild 5 Sandstrahlabnahme im Druckschacht auf Befahrungsanlage, letzte Kontrolle der Reinigung (Klebebandtest) vor Freigabe zur Beschichtung.

Für die Zugänglichkeit der Druckschachtinnenfläche (Abschnitt I) war eine Befahrungsanlage, die auch für Personentransporte geeignet bzw. von den zuständigen Behörden zu genehmigen war, erforderlich (Bild 5). Die dazu erforderliche Winde konnte im Oberwasserbecken an den bereits vorhandenen Befestigungspunkten positioniert werden.
