**Artikel:** Zustandsbestimmung von gealterten Leistungstransformatoren

**Autor:** Fuhr, Jitka

# Zustandsbestimmung von gealterten Leistungstransformatoren

## Welche charakteristischen Kenngrößen sollen kontrolliert werden?

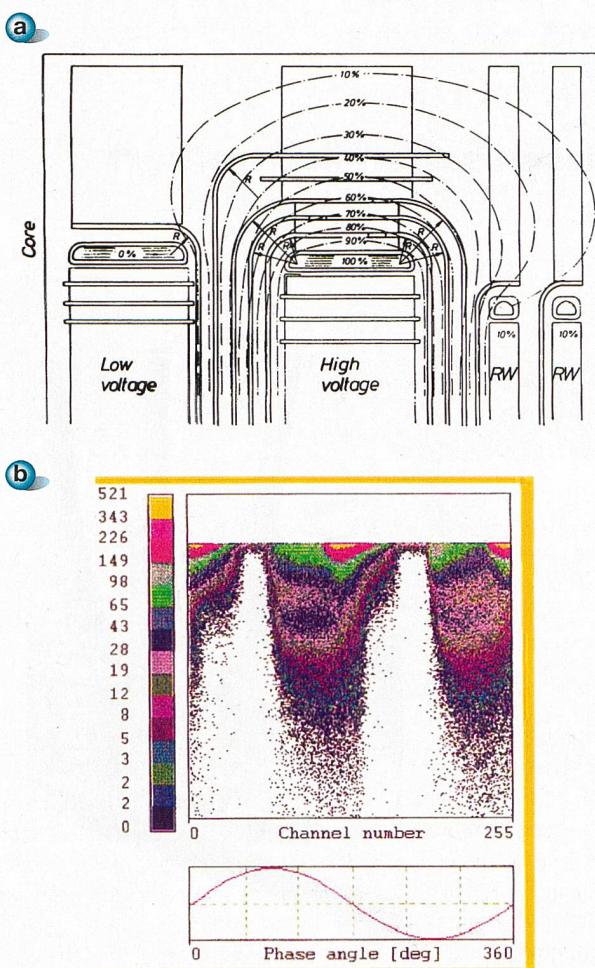
**Bild 2** Beanspruchung durch das elektrische Feld.

(a) Isolationssystem eines Transfomators (H.P. Moser, Transformerboard, Weidmann). (b) Typisches Teilentladungsmuster (TE-Muster) für lokale Feuchtigkeit (Resultat einer Vor-Ort-TE-Messung, 400 MVA, 400/220/16-kV-Netztransformator).

Durch das elektrische Feld wird das gesamte Isolationssystem des Transfomators permanent (d.h. auch im Leerlauf) dielektrisch beansprucht. Ein typisches Isolationssystem eines Leistungstransfomators ist in **Bild 2** dargestellt.

Aus der Diskussion der charakteristischen Kenngrössen des Transformators folgt, dass in der Praxis nur innere Teilentladungen (elektrisches Feld, **Bild 2**) und die Verformung der Wicklungen, z.B. nach einem Kurzschluss (mechanische Kräfte, **Bild 4**), durch geeignete Messungen vor Ort nachgewiesen werden können. Zur Verifizierung und Lokalisierung einer Heissstelle (**Bild 5**) sind heute noch keine Vor-Ort-Diagnosemessungen bekannt.

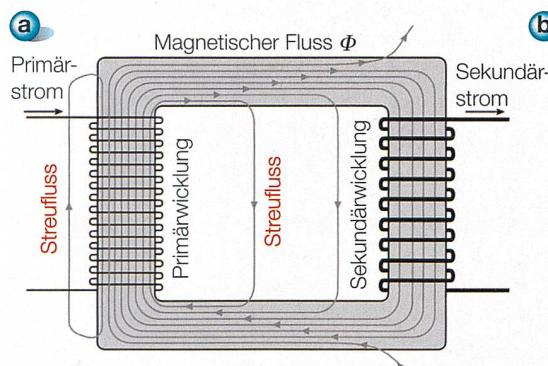
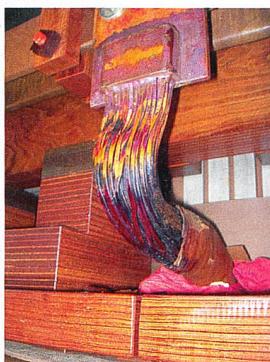
**Bild 3** Beanspruchung durch das magnetische Feld.

(a) Magnetfelder im Transformator.

(b) Beispiel einer lokalen Erwärmung durch Überlagerung von magnetischen Streuflüssen an einer US-Ausleitung eines 230-MVA-245/16-kV-Maschinentransformators, festgestellt durch Gas-in-Öl-Analyse.

gen der Unterspannungswicklung (hoher Strom in der US-Wicklung) mit dem Streufluss der Wicklungen an den metallischen Joch-Pressplatten «Eisenbrand» verursachen. Solche Schwachstellen werden meistens erst dann erkannt, wenn der Transformator eine längere Zeit mit Volllast betrieben wird. Bei der Abnahmeprüfung im Hochspannungslabor des Herstellers können solche bei Volllast auftretenden Schwachstellen nur sehr selten erkannt werden.

Falls solche durch Wirbelströme verursachte Heissstellen vorhanden sind, können diese durch eine regelmässig durchgeführte Gas-in-Öl-Analyse (DGA) erkannt werden [6]. Im Extremfall spricht bei sehr grosser Gasentwicklung das Buchholz-Relais an und setzt den Transformator ausser Betrieb.

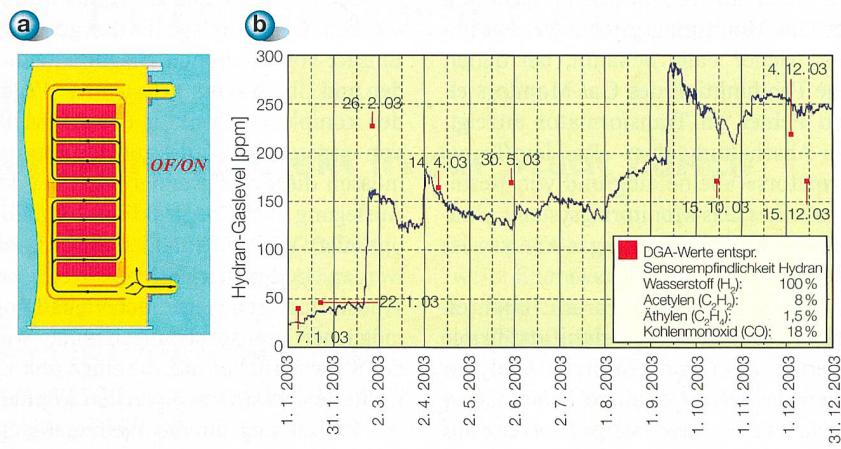
**Bild 5** Beanspruchung durch Verlustwärme.

- (a) Kühlung einer Spulenwicklung. OF: forciert Ölfluss, ON: natürlicher Ölfluss.  
 (b) Anstieg der im Öl gelösten Gase durch Gasentwicklung im Transformator (kontinuierliche Überwachung der Schadgase im Öl an einem 400-MVA-400/220/49-kV-BKW-Netztransformator).

einen schnellen Anstieg der im Öl gelösten Gase sofort festzustellen und kontinuierlich verfolgen zu können, werden heute bei grossen Leistungstransformatoren Gas-Monitoringsysteme (100% Wasserstoff- oder Multigas-Sensoren, siehe **Bild 5**) im äusseren Ölkreislauf eingebaut [8].
