Artikel: Zustandserfassungen von Spannungswandlern
Autor: Nilsson, Lars
DOI: <https://doi.org/10.5169/seals-791336>

Zustandserfassung von Spannungswandlern

50-kV-Giessharzspannungswandler | Betriebsgealterte 50-kV-Giessharzspannungswandler im Verteilnetz der BKW Energie AG werden bis Ende Jahr systematisch ersetzt. Das Sanierungskonzept basiert auf dem Komponentenzustand unter Berücksichtigung der Gesamtwirtschaftlichkeit.

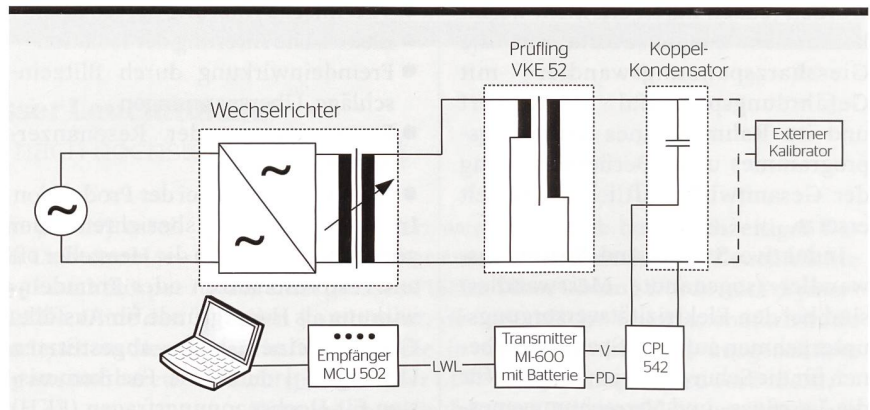
Bild 3 Frequenzvariable Erregung von der Sekundärseite eines Giessharzwandlers mit TE-Messung auf der Primärseite.

Stattdessen wurde in einer Pilotstudie der BKW ein nicht-normkonformes TE-Messverfahren entwickelt und erfolgreich eingesetzt.[4] Anstelle einer primärseitigen Einspeisung wurden die 50-kV-Giessharzspannungswandler, Typ VKE 52 (Moser&Glaser), mit einer frequenzvariablen Stromquelle von der Sekundärseite angeregt (Bild 3). Mit dem nominalen Übersetzungsverhältnis 1:450 wurde die Hochspannung durch die Prüflinge selbst erzeugt und die TE-Signale über einen 1-nF-Koppelkondensator auf der Primärseite ausgekoppelt. Nach Freischaltung, Sicherterdung des Schaltfeldes und Trennung des Primäranschlusses von der Sammelschiene kann die Messausrüstung neben dem Prüfling aufgebaut werden (Bild 4). Der wirtschaftliche Vorteil dieser Schaltung liegt in der hohen Mobilität der Prüfausrüstung. Diese kann von einer Person in einem normalen PW transportiert und innerhalb kürzester Zeit aufgebaut werden.

seitigen Speisung auch eine Reihe technischer Herausforderungen, welche in dieser Pilotstudie gelöst werden mussten. Beispielsweise bildet der Ausgangstransformator der Speisung zusammen mit der nicht-linearen Induktivität des Prüflings und

dem Koppelkondensator einen schwingungsfähigen Kreis, dessen Resonanzfrequenz stromabhängig ist. Dadurch besteht die Möglichkeit der thermischen Zerstörung des Prüflings oder aber auch der Speisung.

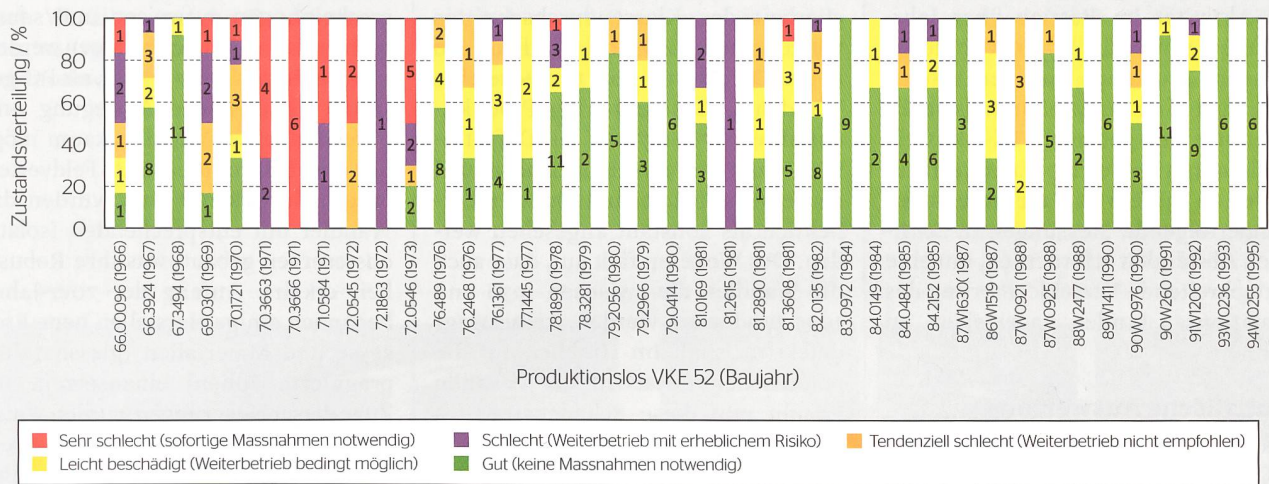
Bild 5 Schadensstatistik der VKE-52-Giessharzwandler für verschiedene Produktionslose ab 1966 bis 1995. Die Zahlenwerte beziehen sich auf die Anzahl geprüfte Wandler.

Die nicht-normierte Zustandsverteilung (**Bild 5**) zeigt die Defektraten aufgetragen gegenüber Baujahr und Produktionslos. Die Zahlenwerte innerhalb der Balken geben die Anzahl ausgewerteter Giessharzspannungswandler wieder. Da die Anzahl ausgewerteter Wandler pro Produktionslos stark variiert (1 bis 17 Wandler), ist die statistische Signifikanz entsprechend unterschiedlich.

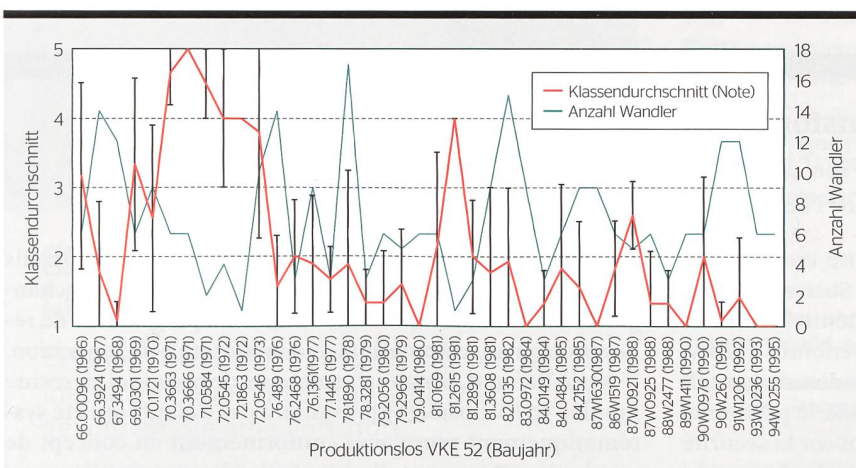
Bild 6 Der Klassendurchschnitt wurde pro Produktionslos gebildet und stellt eine Durchschnittsnote dar (5 = sehr schlecht; 1 = gut). Die Fehlerbalken geben die Unsicherheit des Klassendurchschnitts wieder.

In **Bild 6** werden die Durchschnittsnoten 1–5 als Klassendurchschnitt wiedergegeben. Die Fehlerbalken stellen die Standardabweichung der Durchschnittsnoten dar und sollen die Unsicherheit des Klassendurchschnittes wiedergeben. Zunächst fallen die hohen Defektraten (bis 100 % defekte Wandler der Klasse 5) in den Produktionsjahren 1970–1973 auf. Die Defektraten sowohl vor 1970 als auch nach 1976 sind eindeutig tiefer und können mehrheitlich als konstant angesehen werden. Des Weiteren fällt auf, dass auch die Wandler, die zwischen 1976 und 1995 produziert wurden, keineswegs defektfrei sind. Im Hinblick auf die potenziellen Ursachen der Ausfälle erlaubt nun diese Schadensstatistik gewisse Aussagen.

Aus diesem Grund liegt die Vermutung nahe, dass die relativ hohen Defektraten Anfang der 70er-Jahre mit der Umstellung der Material- und Prozesstechnologie zusammenhängen. Später (ab 1974), als die Giessharz-Rezepturen weiter verbessert wurden und die Prozesstemperaturen präziser kontrolliert werden konnten (auf Bruchteile eines Grades), sanken die Defektraten wieder. Zum gleichen Zeitpunkt wurde die TE-Messtechnik vermehrt in der Qualitätssicherung eingesetzt. 1976 wurde sie zum Industrie-Standard. In der Folge konnten Qualität und Prozesstechnik besser gesteuert werden, was sich in der Statistik ab Mitte der 70er-Jahre bis heute niederschlägt. Trotzdem ist nicht auszuschliessen, dass vereinzelt auch Wandler neueren Produktionsdatums (vgl. beispielsweise den Klaskendurchschnitt Produktionslos 1990

[Bild 6]) bereits signifikante Mängel (Zustandsklasse 3-4) aufweisen können.
