Artikel: Erkenntnisse dank Erdschlussversuchen
Autor: Schmid, Adrian
DOI: <https://doi.org/10.5169/seals-856010>

Erkenntnisse dank Erdschlussversuchen

Versuchsanordnung | Im Mittelspannungs-Kabelnetz der Regionalwerke AG Baden mit einer Länge von 75 km ist seit der Einführung des Polerdungsschalters (2004) noch nie ein unkontrollierter Erdfehler aufgetreten. Diverse Netzänderungen in den letzten Jahren gaben nun Anlass zu einer Reihe von Erdschlussversuchen.

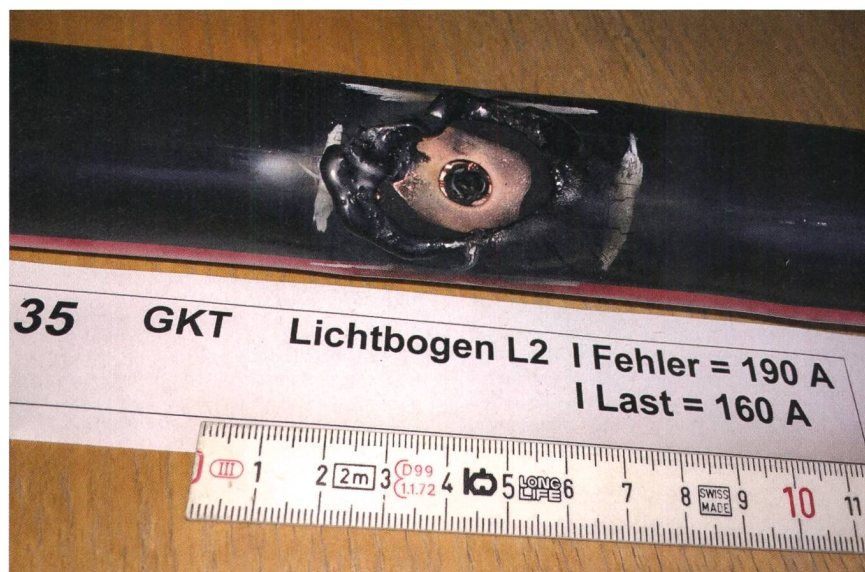
Bild 3 Fehlerstelle eines durch den Erdschluss beschädigten Versuchskabels.

Nach dem Ausschalten des Polerdungsschalters klingt die Nullspannung U_0 stark gedämpft ab. Diese Kipperschwingungen, durch die Kapazität der Netzkabel und die Sättigungsinduktivität der einpoligen Spannungswandler verursacht, haben eine Frequenz von zirka 8 bis 10 Hz. XKDT-Kabel brennen nach einem Erdschluss mit Lichtbogen einige wenige Minuten bei kleiner Flamme weiter. Dadurch verkohlt das Kabel um die Fehlerstelle (schwarze Lichtbogen-

stelle). Bei GKT-Kabeln löscht der Lichtbogen nach dem Abschalten des Stromes sofort (saubere Lichtbogenstelle).

Bild 3 zeigt die Fehlerstelle des durch den Erdschluss beschädigten Versuchskabels Nummer 35. Im äusseren Polyethylen-Mantel ist ein Loch mit einem Durchmesser von rund 20 mm herausgebrannt. Darunter liegt die thermisch beständige, brandhemmende EPR-Isolation. Die Fehlerstelle ist relativ klein, weil der Polerungsschalter nach 2,6 s den Fehlerstrom zum Erlöschen bringt. Dadurch ist die Gefahr eines Doppelerdschlusses minimal.
