Artikel: Über die Renovation der Klosterkirche in St. Gallen

Autor: Steinmann, August

Über die Renovation der Klosterkirche in St.Gallen

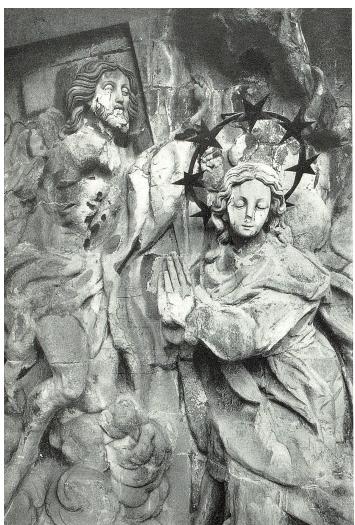
bb. 2 Das Relief von Feuchtmeyer in der Ostfassade. Stilwidrige Köpfe von 1848 Abb. 3 Das von Josef Magg vollständig erneuerte Feuchtmeyersche Relief

nommenen Skulptur Lieblichkeit, die uns entzückt. Das Werk Wenzingers wurde nach dem Dreieck-Punktierverfahren genau kopiert, und heute grüßt die neue Skulptur mit dem Lächeln eines fröhlich-frommen Zeitalters aus ihrer Nische zum Gallusplatz hinunter (Abb. 5). Vom Relief "Mariä Krönung", welche das Giebelfeld der Prunkfassade ausfüllte, wurde ein Gipsabguß gemacht. Dieser zeigte genau die Verwitterungen: im Positiv mußten die halb- oder ganz zerstörten Figuren ergänzt oder neu geschaffen werden. Dies verlangte strengste künstlerische Verantwortlichkeit dem Barockstile gegenüber. Der vervollständigte Abguß wurde, in einzelne Teile zerlegt, wieder auf das Gerüst vor dem Giebelfeld gebracht und dort auf die in das Mauerwerk eingelassenen, bald mehr, bald weniger vorspringenden Sandsteinblöcke (Bossen) herüber punktiert. Bildhauer Joseph Magg aus Zürich, der Schöpfer des neuen Reliefs, entledigte sich seiner Arbeit mit vollendetem Können. Es mag bei dieser Gelegenheit erwähnt werden, daß die Krönungsgruppe im Jahre 1848 teilweise renoviert worden ist; doch unterliefen damals störende Stilwidrigkeiten. Meister Magg hat sie ausgemerzt. Neu geschaffen wurden auch die beiden großen Statuen, hl. Desiderius und hl. Mauritius, die seit 1844 zum plastischen Schmuck der Prunkfassade gehörten, aber als Fremdkörper wirkten, weil auch sie stilwidrig waren. Wenn man sie mit den neuen Figuren vergleicht, wird man ihren, dem Barock fremden Ausdruck sofort erkennen. Heute stehen sie im Hofe hinter dem Stiftseinfang.

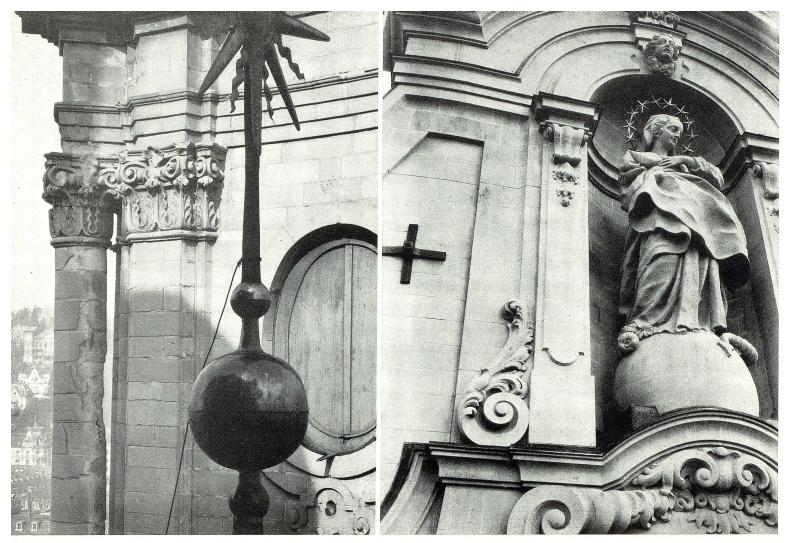
Abb. 4 Statische Verschiebung einer der freistehenden Ecksäulen der Südtürme Abb. 5 Getreue Kopie der "Immaculata" von Wenzinger im Giebelfeld an der Westfassade

die Gesimse krank, die Kapitäle zerfressen; unter Blähungen der Steinoberfläche war das Innere faul und ohne Bindung. Der, der natürlichen Bindung durch die atmosphärischen Einflüsse beraubte Sand konnte ohne Mühe mit der Kelle herausgeschöpft werden. Aus den Abb. 4, 6 und 7 gewinnt der Leser etwelchen Einblick in eigentlich etwa krank zu bezeichnende Partien. Zu diesen Zermürbungen und dem Abbröckeln kamen noch vertikale und horizontale Risse, entstanden durch in das Mauerwerk eingedrungenes und dann gefrorenes Wasser. Als einzige statische Verschiebung erwähnt Architekt Baerlocher: eine der freistehenden Säulen im dritten Geschoß des Südturmes konnte sich im Laufe der Zeit um etwa Handbreite nach außen verschieben, da ihre Belastung ganz gering zu sein scheint. Es sei noch erwähnt, daß gerade diese Säule alle Zeichen heftigsten Angriffes durch die Atmosphäralien aufweist (siehe Abb. 4).

Flickarbeit bei der Renovation wäre halbe Arbeit gewesen. Es mußte neugestaltet werden. Kunststein durfte aus bautechnischen Gründen nicht verwendet werden. Seine Zusammensetzung hätte nach der Ansicht der Fachleute schädigend auf den Sandstein gewirkt. Der Ersatz mußte also wieder Sandstein sein. Immer wieder zog es den Verfasser dieses Aufsatzes zum Bauplatze. Es war überaus interessant, den Arbeitsprozeß zu verfolgen. Die ange-

fressenen, zermürbten Quadern wurden aus dem Mauerwerk herausgespitzt. Die Arbeit geschah von Hand und verlangte von den Gesellen große Sorgfalt, da noch gesund gebliebene Stellen nicht beschädigt werden durften. Jene rücksichtslos wirkenden Preßluftmeißel, wie sie zum Beispiel beim Umbau der Fassade der Buchdruckerei Zollikofer & Co. verwendet werden mußten, hätten bei der Renovation der Kathedrale nicht gebraucht werden dürfen. Hier war Handarbeit der Steinhauer geboten; der sensible Sandstein muß mit "Gefühl" behandelt werden. In der Bauhütte arbeiteten Meister und Gesellen zunftgerecht. Ein altes, ehrbares Handwerk war wieder auferstanden. Da handhabten sie den großen hölzernen Schlegel, werkten sie mit zarten und mit schweren Meißeln; der Staub lag in der Luft, lag auf allen Werkzeugen und auf dem Gesicht. Stolz erklärte mir ein alter Steinhauer, auf was es bei seinem Berufe ankomme, und wie schön es sei, wieder einmal ganz im ehrenwerten Berufe aufgehen zu können. Daran hat ganz gewiß der Dombaumeister ein Verdienst gehabt; es trat sein großes Verständnis für den tiefen Sinn in der Renovation auch hier zutage.

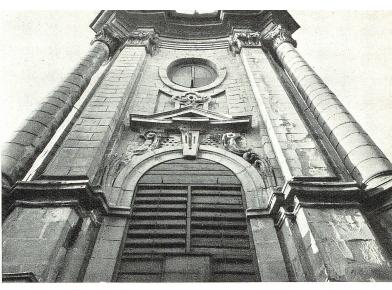
Abb. 7 Nordturm-Südseite mit schweren Beschädigungen durch Schalenbildung
