Zeitschrift: Gallus-Stadt: Jahrbuch der Stadt St. Gallen

Artikel: Riegelhäuser in der Stadt St. Gallen

Autor: Fietz, Walter

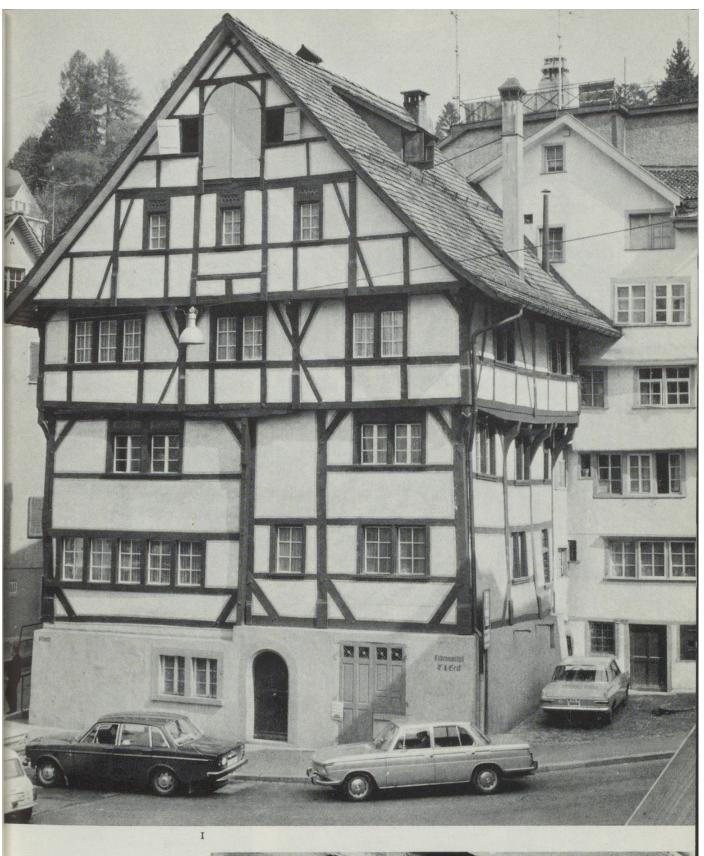
Die « Linde » am Gallusplatz:

Abb. 1. 1968 restauriert. Erstes und zweites Obergeschoss reiner Bohlenständerbau mit von Anfang an verputzten Füllungen. Fensterteilung wieder original. Dieser Gebäudeteil geht vielleicht noch in das 15. Jahrhundert zurück. Drittes Vollgeschoss und Dach wahrscheinlich 1567. Die Jahrzahl befand sich an einem Vorkamin, der leider noch vor wenigen Jahren abgebrochen wurde. Hinter der jetzigen Dreierfenstergruppe befand sich früher eine offene Laube. Der Originalbestand wies übereinander zwei Aufzugslucken auf. – Vor der Restaurierung präsentierte sich die «Linde» als Riegelhaus, wobei ein Grossteil der «Riegel» lediglich aus Brettchen bestand!

Das Holzwerk der «Linde» wurde ursprünglich (1567?) grau, später rot gestrichen. Als dominierendes Objekt am Gallusplatz entschied man sich für die jüngere Fassung. Das dahinter stehende Haus Damm Nr. 2 sollte als Pufferzone erhalten bleiben im Hinblick auf zu erwartende angrenzende Neubauten, wobei Gallusstrasse Nr. 35 erhaltenswürdig wäre!

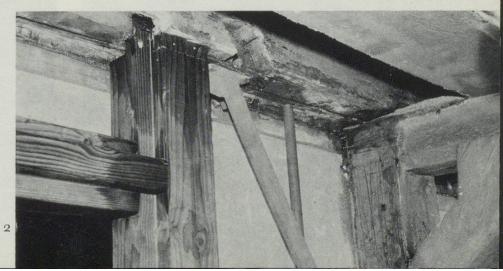
Abb. 2. Detail während der Restaurierung (Giebelseite). Der Zustand war zum Teil sehr schlecht: gebrochene Balkenköpfe und Pfosten, eingerissene Schwellen, Fäulnis- und Hausbockschäden. Die statische Sicherung konnte so gelöst werden, dass die Eingriffe von aussen kaum in Erscheinung treten. Man sieht lediglich einige Schraubenköpfe. Die nördliche Aussenwand des dritten Obergeschosses wurde, versteckt, in einen Fachwerkträger verwandelt (Abb. 2) mittels Zuggliedern in Eisen.

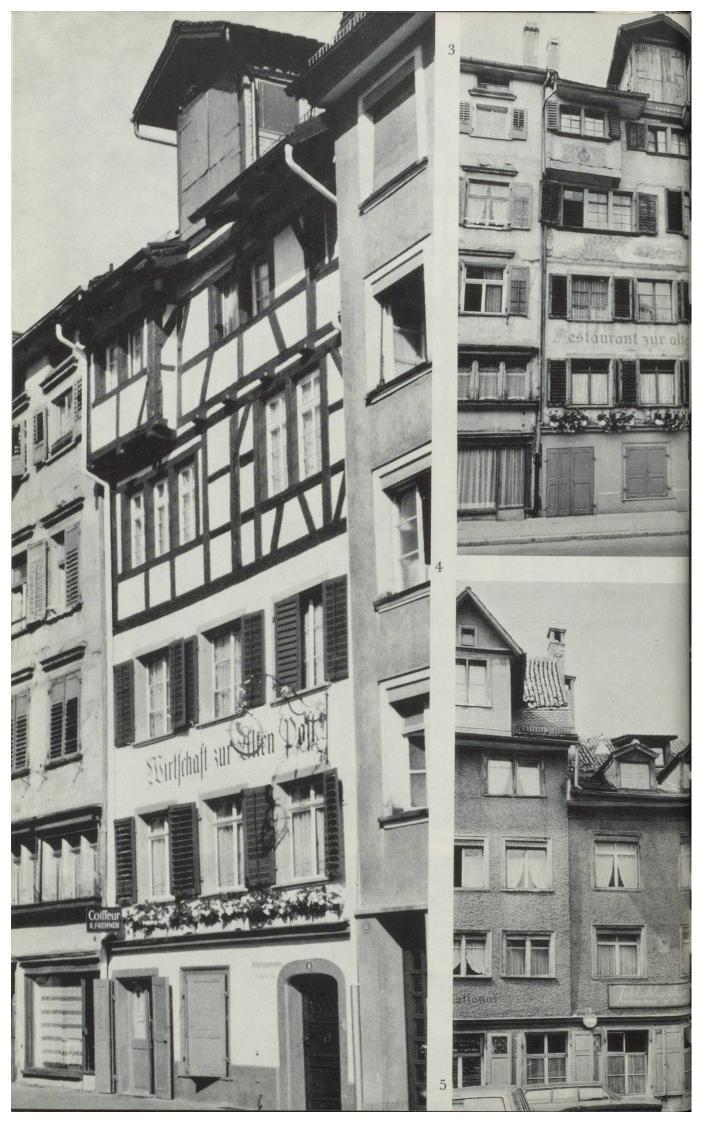
Die «Alte Post», Gallusstrasse 4:

Abb. 3. 1969 restauriert. Das Haus stammt wahrscheinlich aus der ersten Hälfte des 16. Jahrhunderts und machte vor der Restaurierung einen sehr unansehnlichen Eindruck. Auf was sich die unter dem Dachaufbau angebrachte Jahrzahl (1552) bezog, wissen wir nicht.

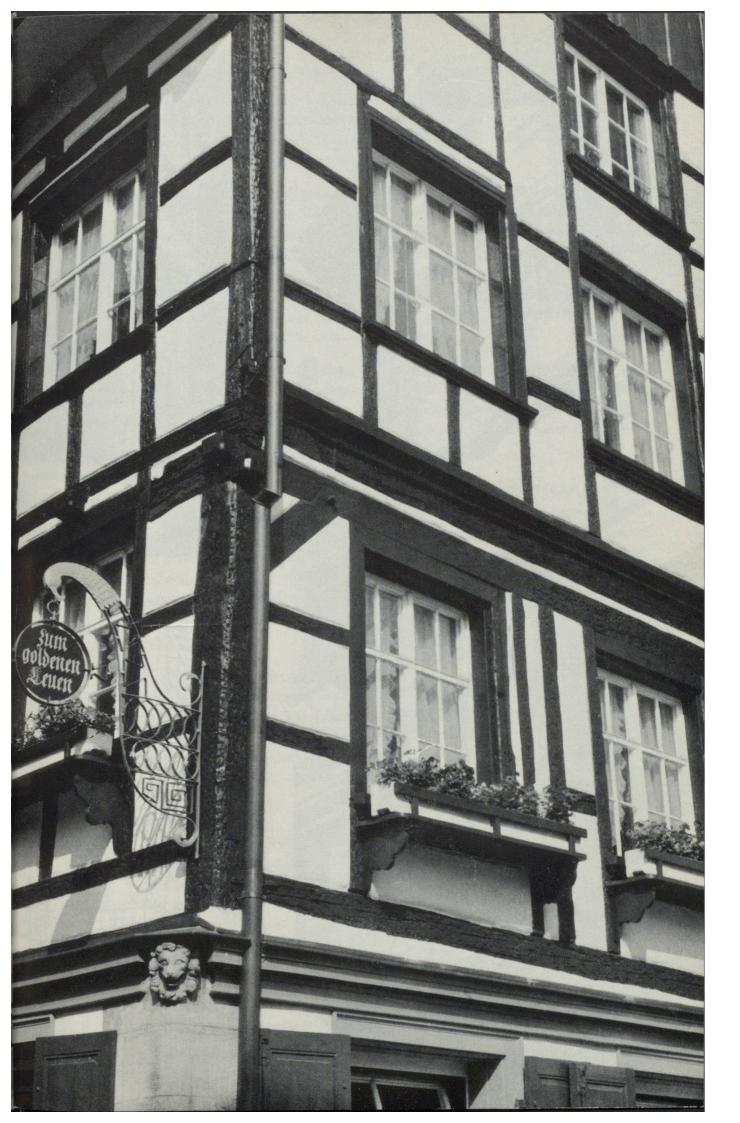
Abb. 4. Ganze Häusergruppe nach der Restaurierung von Nr. 4. Die «Alte Post» zeigt ebenfalls die Merkmale des Ständerbaues. Ungewöhnlich sind die hohen, schlanken Fenster des dritten Obergeschosses, die jedoch nie die sonst üblichen Kämpferhölzer trugen. Die Holzkonstruktion reichte ursprünglich bis zum Boden. Reste davon wurden gefunden. Die Fassadengestaltung des Erdgeschosses ist ein Produkt des 19., diejenige des ersten und zweiten Obergeschosses ein solches des späten 18. Jahrhunderts. Das weitere ist original spätgotisch, der Aushänger klassizistisch.

Die neuen Fenster des dritten und vierten Obergeschosses wurden den alten aus dem 18. Jahrhundert nachgebildet, unter Verwendung des originalen Beschläges. Es ist zu hoffen, dass die westlich angrenzenden Nachbarhäuser ebenfalls erhalten und restauriert werden können, im Sinne einer Aufwertung der ganzen Gallusstrasse.
