**Artikel:** Riegelhäuser in der Stadt St. Gallen

**Autor:** Fietz, Walter

## Riegelhäuser in der Stadt St.Gallen

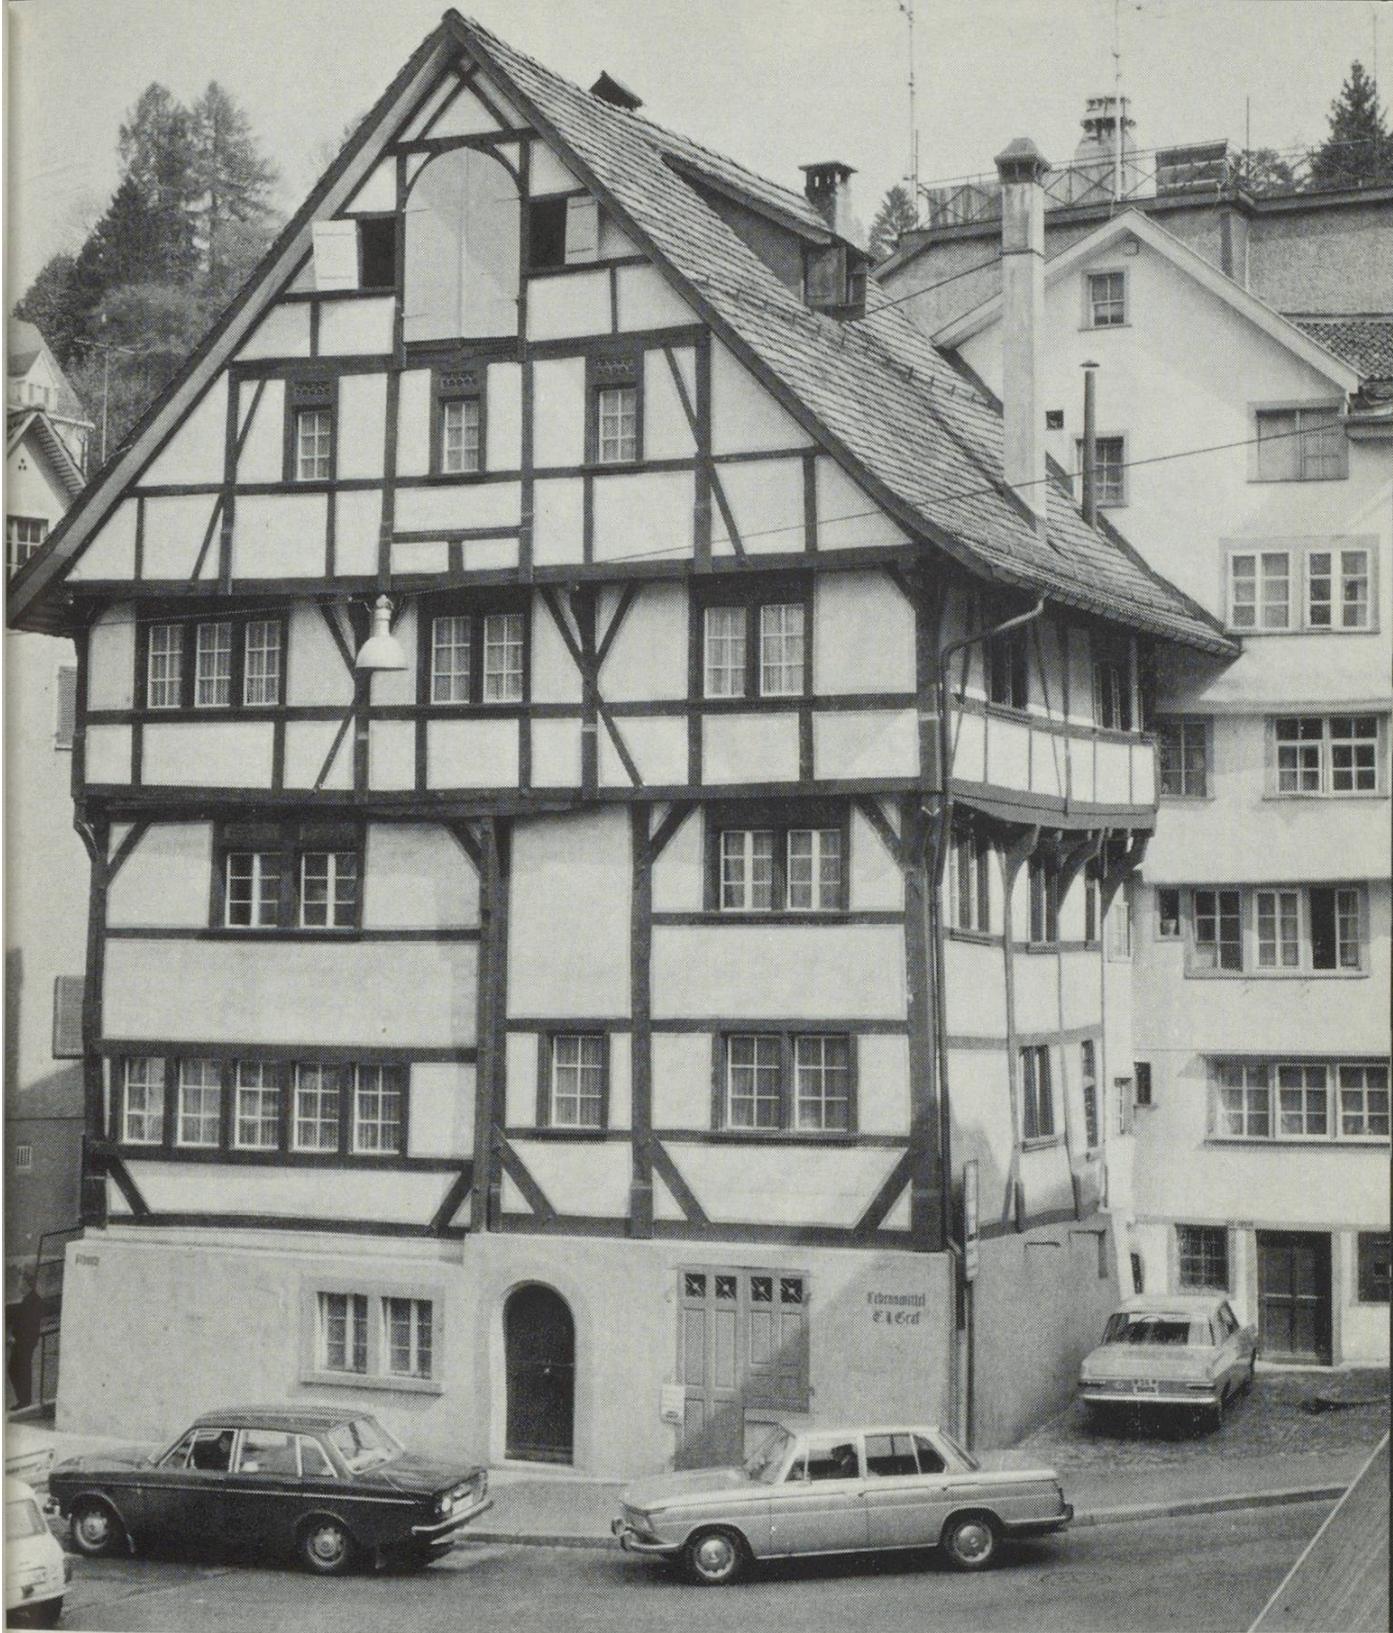
I

Abb. 1. 1968 restauriert. Erstes und zweites Obergeschoss reiner Bohlenständerbau mit von Anfang an verputzten Füllungen. Fensterteilung wieder original. Dieser Gebäudeteil geht vielleicht noch in das 15. Jahrhundert zurück. Drittes Vollgeschoss und Dach wahrscheinlich 1567. Die Jahrzahl befand sich an einem Vorkamin, der leider noch vor wenigen Jahren abgebrochen wurde. Hinter der jetzigen Dreierfenstergruppe befand sich früher eine offene Laube. Der Originalbestand wies übereinander zwei Aufzugslücken auf. – Vor der Restaurierung präsentierte sich die «Linde» als Riegelhaus, wobei ein Grossteil der «Riegel» lediglich aus Brettchen bestand!

Das Holzwerk der «Linde» wurde ursprünglich (1567?) grau, später rot gestrichen. Als dominierendes Objekt am Gallusplatz entschied man sich für die jüngere Fassung. Das dahinter stehende Haus Damm Nr. 2 sollte als Pufferzone erhalten bleiben im Hinblick auf zu erwartende angrenzende Neubauten, wobei Gallusstrasse Nr. 35 erhaltenswürdig wäre!

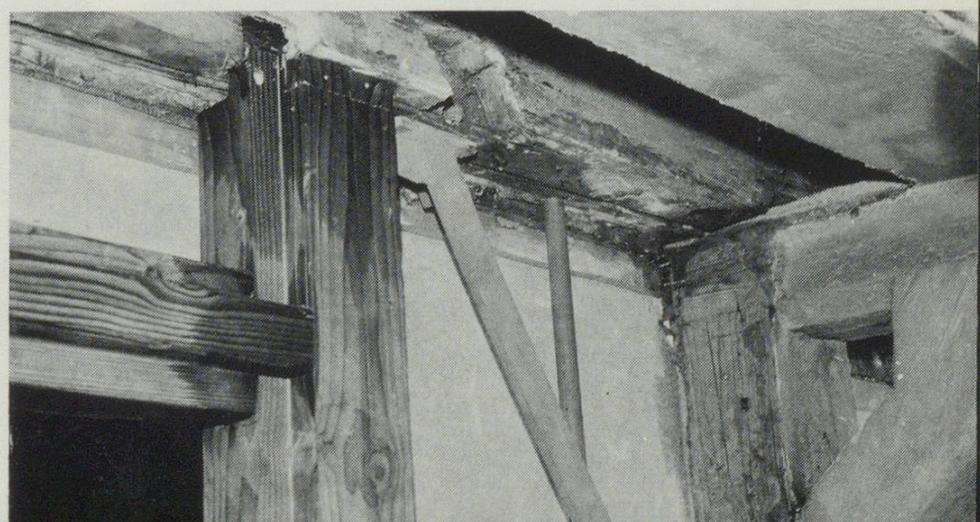
2

Abb. 2. Detail während der Restaurierung (Giebelseite). Der Zustand war zum Teil sehr schlecht: gebrochene Balkenköpfe und Pfosten, eingerissene Schwellen, Fäulnis- und Hausbockschäden. Die statische Sicherung konnte so gelöst werden, dass die Eingriffe von aussen kaum in Erscheinung treten. Man sieht lediglich einige Schraubenköpfe. Die nördliche Außenwand des dritten Obergeschosses wurde, versteckt, in einen Fachwerkträger verwandelt (Abb. 2) mittels Zuggliedern in Eisen.

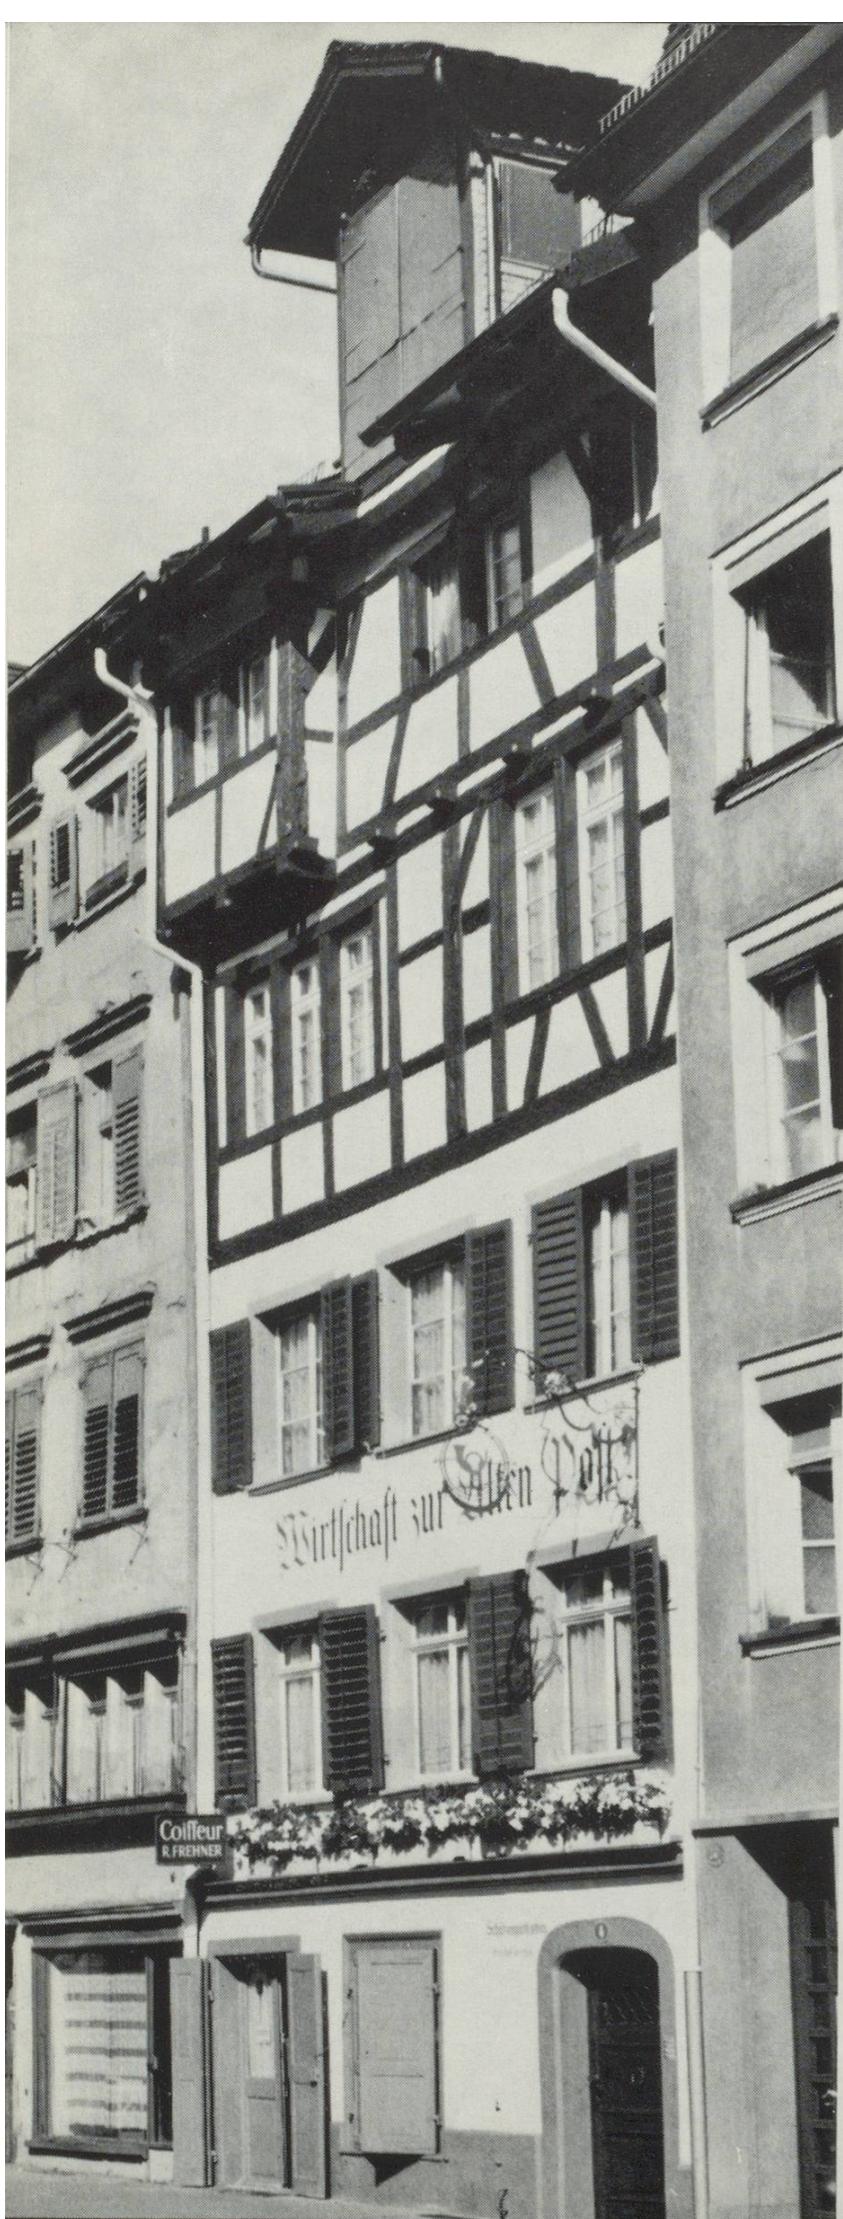
Abb. 3. 1969 restauriert. Das Haus stammt wahrscheinlich aus der ersten Hälfte des 16. Jahrhunderts und machte vor der Restaurierung einen sehr unansehnlichen Eindruck. Auf was sich die unter dem Dachaufbau angebrachte Jahrzahl (1552) bezog, wissen wir nicht.

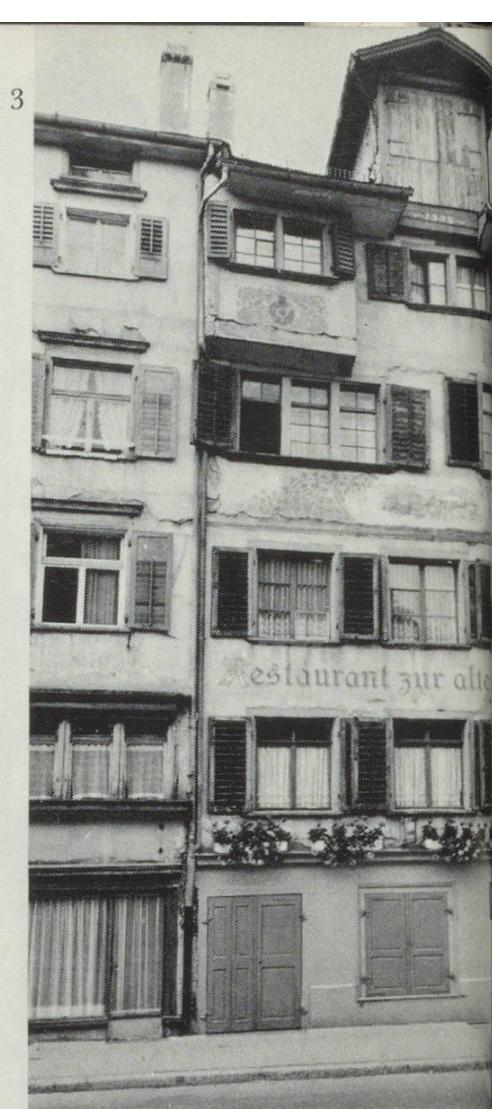
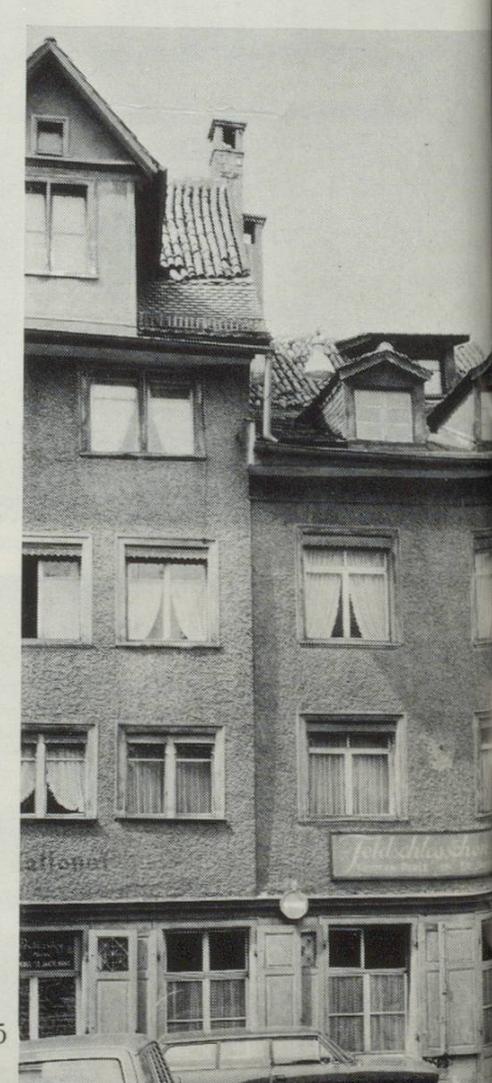
Abb. 4. Ganze Häusergruppe nach der Restaurierung von Nr. 4. Die «Alte Post» zeigt ebenfalls die Merkmale des Ständerbaues. Ungewöhnlich sind die hohen, schlanken Fenster des dritten Obergeschosses, die jedoch nie die sonst üblichen Kämpferhölzer trugen. Die Holzkonstruktion reichte ursprünglich bis zum Boden. Reste davon wurden gefunden. Die Fassadengestaltung des Erdgeschosses ist ein Produkt des 19., diejenige des ersten und zweiten Obergeschosses ein solches des späten 18. Jahrhunderts. Das weitere ist original spätgotisch, der Aushänger klassizistisch.

Die neuen Fenster des dritten und vierten Obergeschosses wurden den alten aus dem 18. Jahrhundert nachgebildet, unter Verwendung des originalen Beschläges. Es ist zu hoffen, dass die westlich angrenzenden Nachbarhäuser ebenfalls erhalten und restauriert werden können, im Sinne einer Aufwertung der ganzen Gallusstrasse.

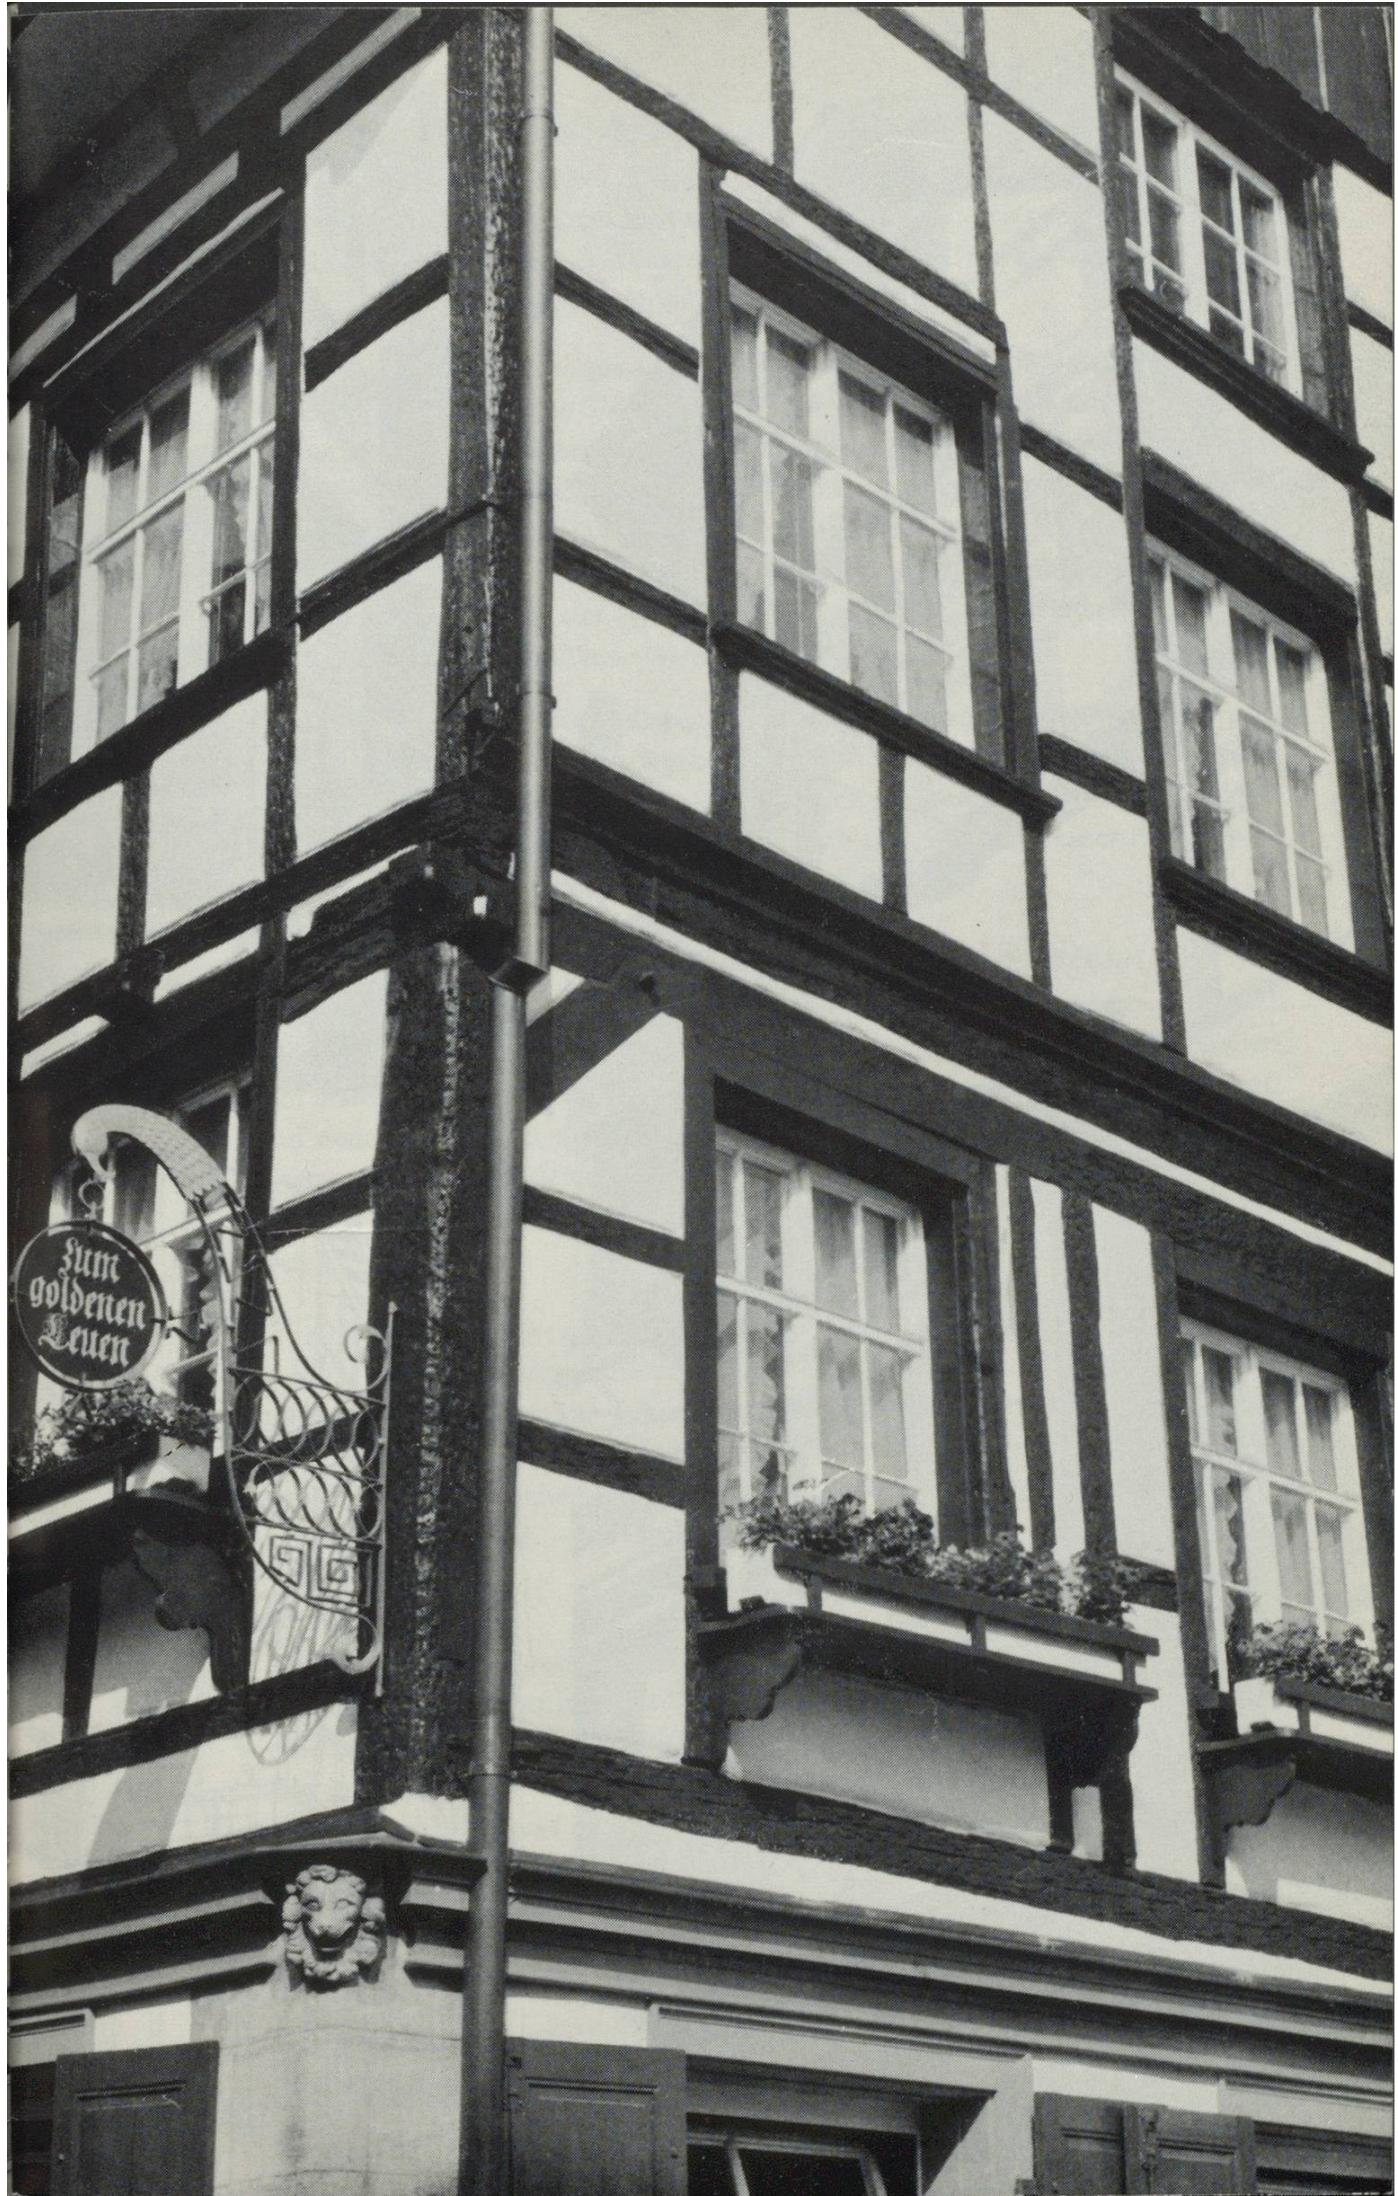
Abb. 5. 1969 restauriert. Das unansehnlich wirkende Haus zeigte eine etwas langweilig wirkende Fensterteilung und einen grünlichen, groben Besenwurf. Bei ersten Sondierungen stiessen wir, wie sich nachher ergab, zufallsbedingt, auf neue Hölzer, die eine Fensterteilung aus dem 19. Jahrhundert vermuten liessen. Nach der Entfernung des Putzes ergab sich dann allerdings ein anderes Bild, so dass der Entschluss zu einer Restaurierung des Riegels rasch gefasst war.

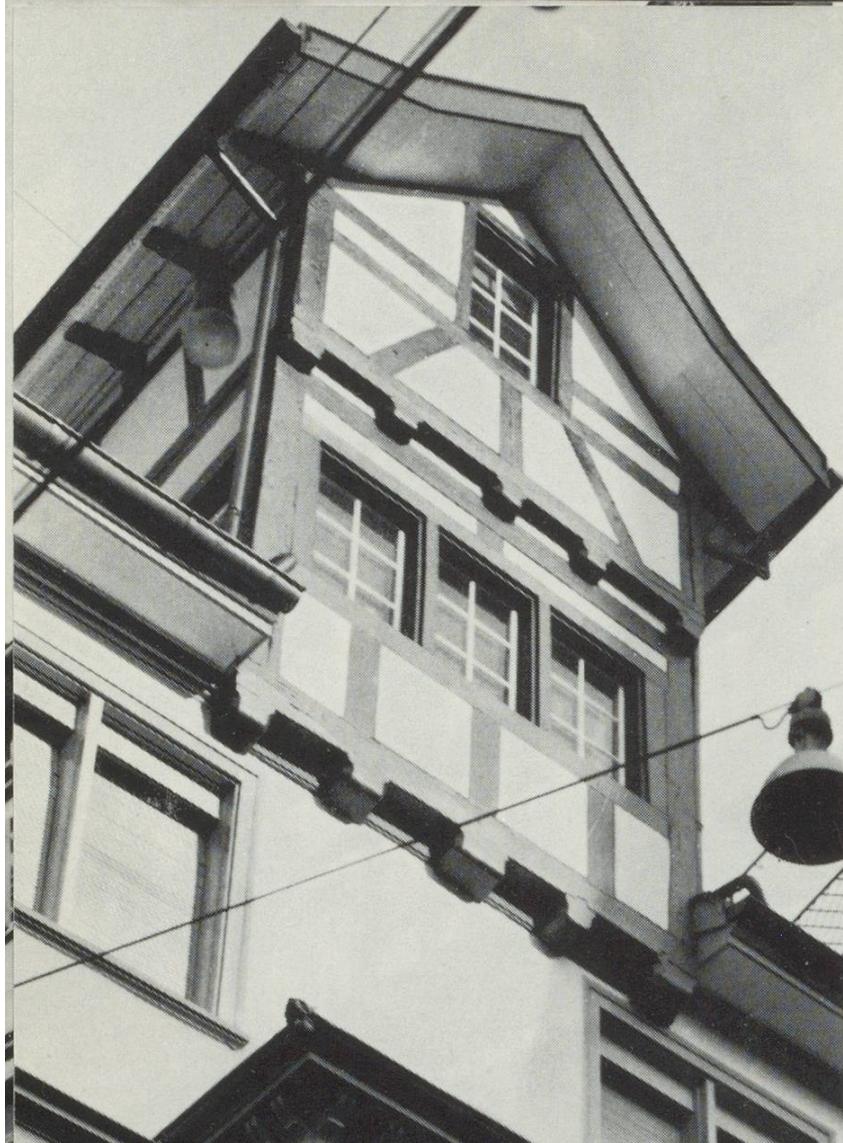
Abb. 6. Südostecke nach der Restaurierung. Rechts erkennen wir noch eine Anzahl der wieder eingesetzten spätgotischen Kopfbüge. Dazwischen die jüngere, vermutlich aus dem Jahre 1670 (Jahrzahl unter dem inzwischen wieder vergoldeten Löwenkopf) stammende Fensterteilung. Links die wieder angestückten ursprünglichen Balkenköpfe. Ungezwungene und doch nicht gekünstelte Verputzarbeit. – Parterre 19. Jahrhundert.

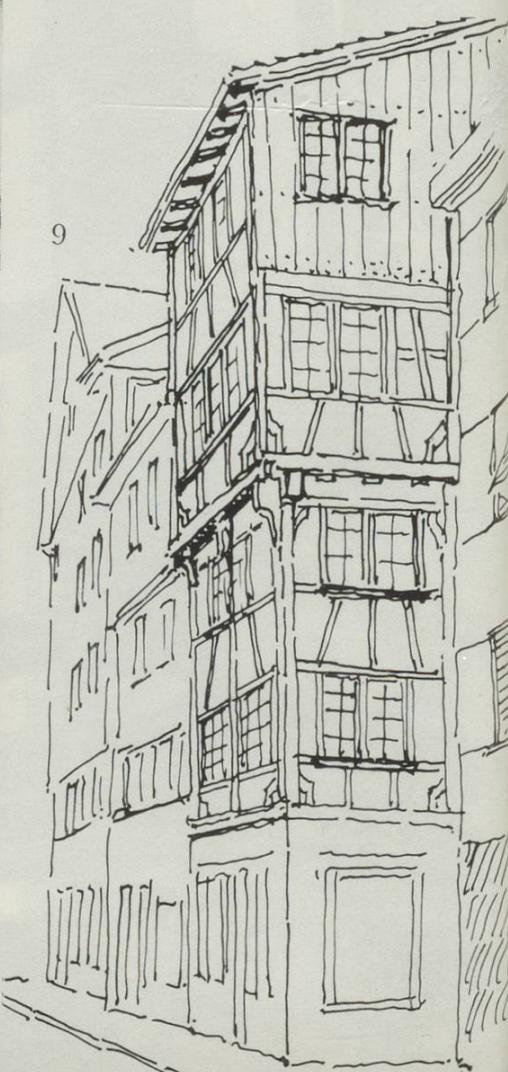
7 8

Abb.8. Die Schmiedgasse weist noch ein für das Strassenbild wertvolles Objekt auf, vermutlich später Ständer- oder früher Riegelbau, erstellt um 1600. Die beigegebene Zeichnung stellt einen rein skizzenhaften Versuch zu einer Restaurierung der Fassaden dar, woraus sich die starke Aufwertung gegenüber dem jetzigen Zustand ergibt (Abb.9).
