Artikel: Seit dem 2. Mai hat die Steinach ein neues Bett
Autor: Malacarne, Josef
DOI: <https://doi.org/10.5169/seals-948442>

Seit dem 2. Mai hat die Steinach ein neues Bett

Gewässerschutzmassnahmen für die Steinach und den Bodensee

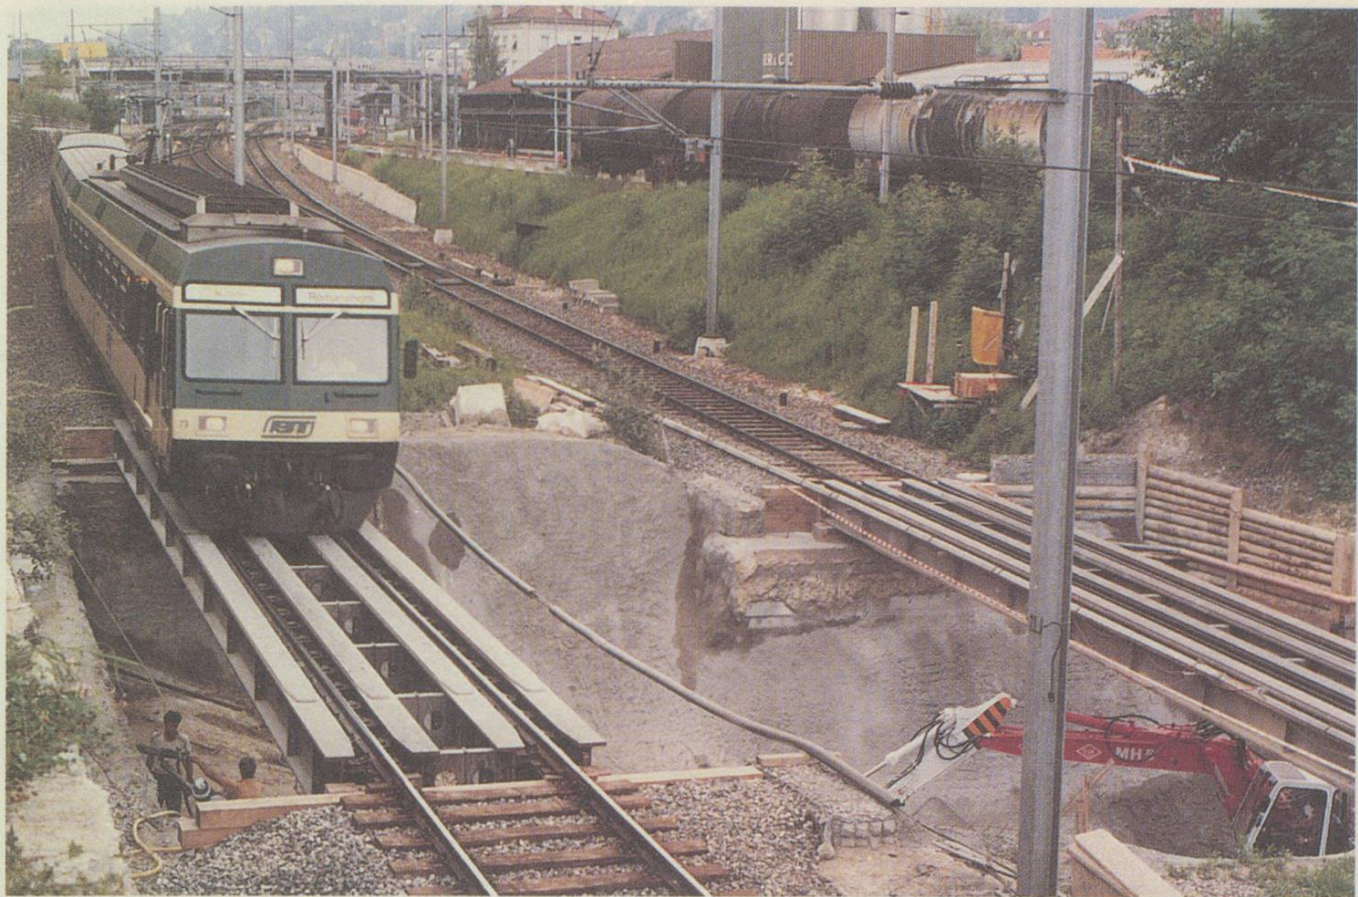
Hilfsbrücken für die beiden Bahnlinien: Die Widerlager der Brücke mussten auf 4–5 Meter tiefe Bohrpfähle abgestellt werden. Pro Nacht musste nach Bauprogramm ein Pfahl gebohrt und betoniert werden.

Im November 1986 nahm man von unten her die Arbeiten auf. Südlich des Sportplatzes Espenmoos wurde die künftige Baustelle gegen Hochwasserüberflutung gesichert. Es musste zu diesem Zweck im bestehenden Lauf der Steinach eine Trennwand erstellt werden. Nächste schwierige Etappe war die Unterquerung der BT- und der SBB-Linie. Ohne Beeinträchtigung des Bahnbetriebs mussten in Nachtschichten zwei Hilfsbrücken eingebaut werden.

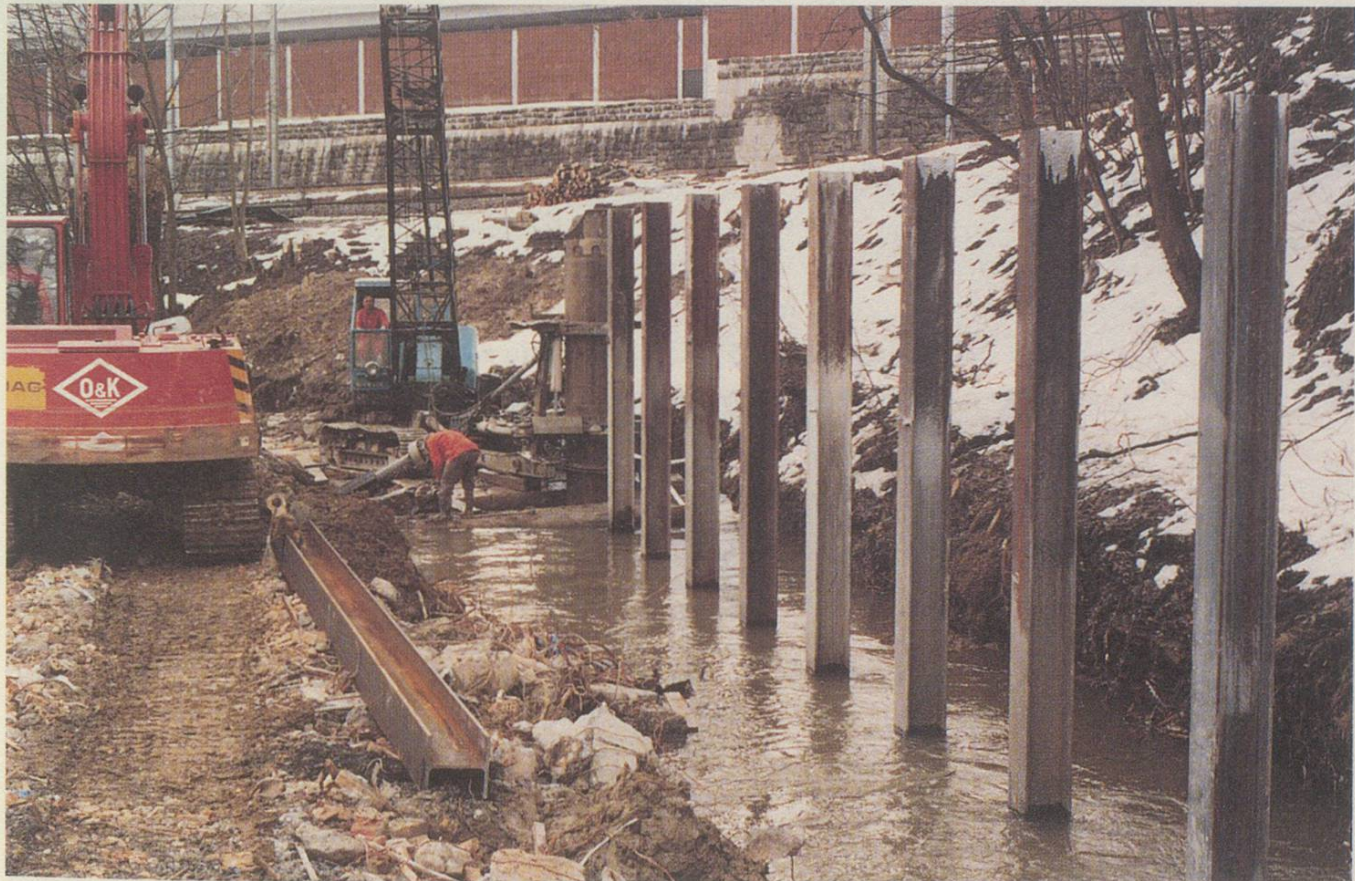
Rühlwand für den flutsicheren Bau des Steinachstollens. Die Träger wurden anschliessend ausgefacht und dahinter der Bahnhof für die Stollenbahn angelegt, in dem 42 000 m³ Material umgeschlagen wurden.

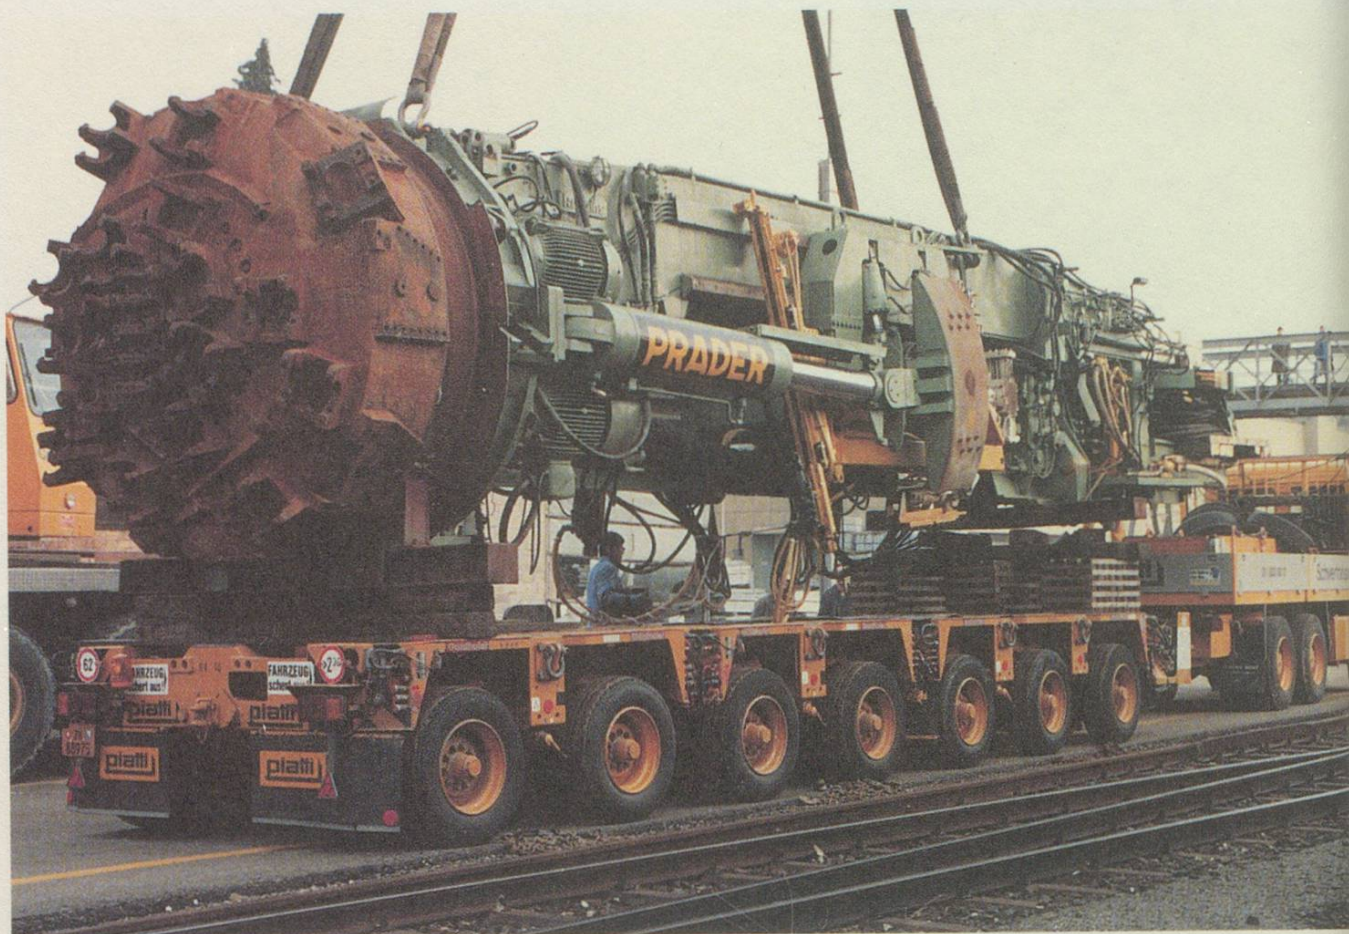
Antransport der 90 Tonnen schweren Tunnelbohrmaschine: Die Maschine wurde auf dem Schienenweg zum Bahnhof St.Fiden transportiert und von hier aus mit einem Tiefgänger auf die Baustelle gebracht. Vorne gut sichtbar der Bohrkopf. In der Mitte der Maschine eine der beiden Anpressplatten, die für das Vorwärtsbewegen der Maschine im Stollen unerlässlich sind. Unmittelbar davor einer der hydraulischen Vorschubzylinder mit einer Anstosslänge von 1,2 Meter. Die Maschine bewegt sich im Einsatz schrittweise unter ständigem Drehen des Bohrkopfs vorwärts. Die grösste Tagesleistung betrug rund 39 Meter. Im Mittel wurden 17 Meter erreicht.

Nach dem Tagausbruch im Sandsteinfels begannen am 9. Dezember 1987 die Fräsarbeiten am 2580 Meter langen Stollen (siehe Zeichnung 3). 42000 Kubikmeter Ausbruchmaterial förderte die Stollenbahn ans Tageslicht. Nachdem zuvor etwas weiter unten der bestehende Steinachlauf auf einer Länge von 130 Metern verlegt worden war, konnte der Ausbruch innerhalb des Baugeländes für Auffüllungen und Geländegestaltung verwendet werden (siehe Bild).

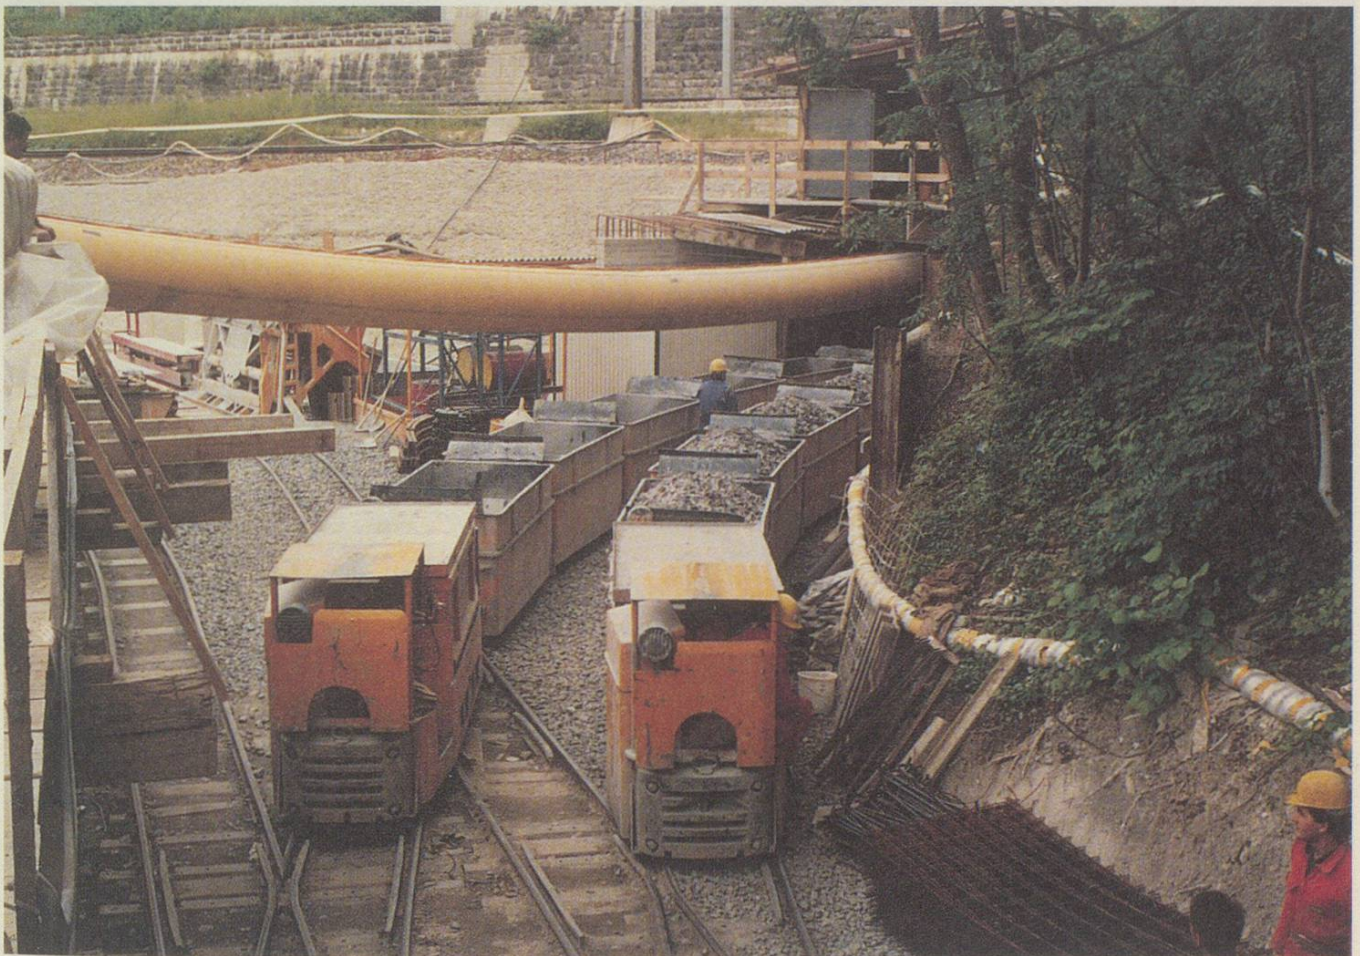
Ausfahrt der Stollenbahn mit dem Felsmaterial.

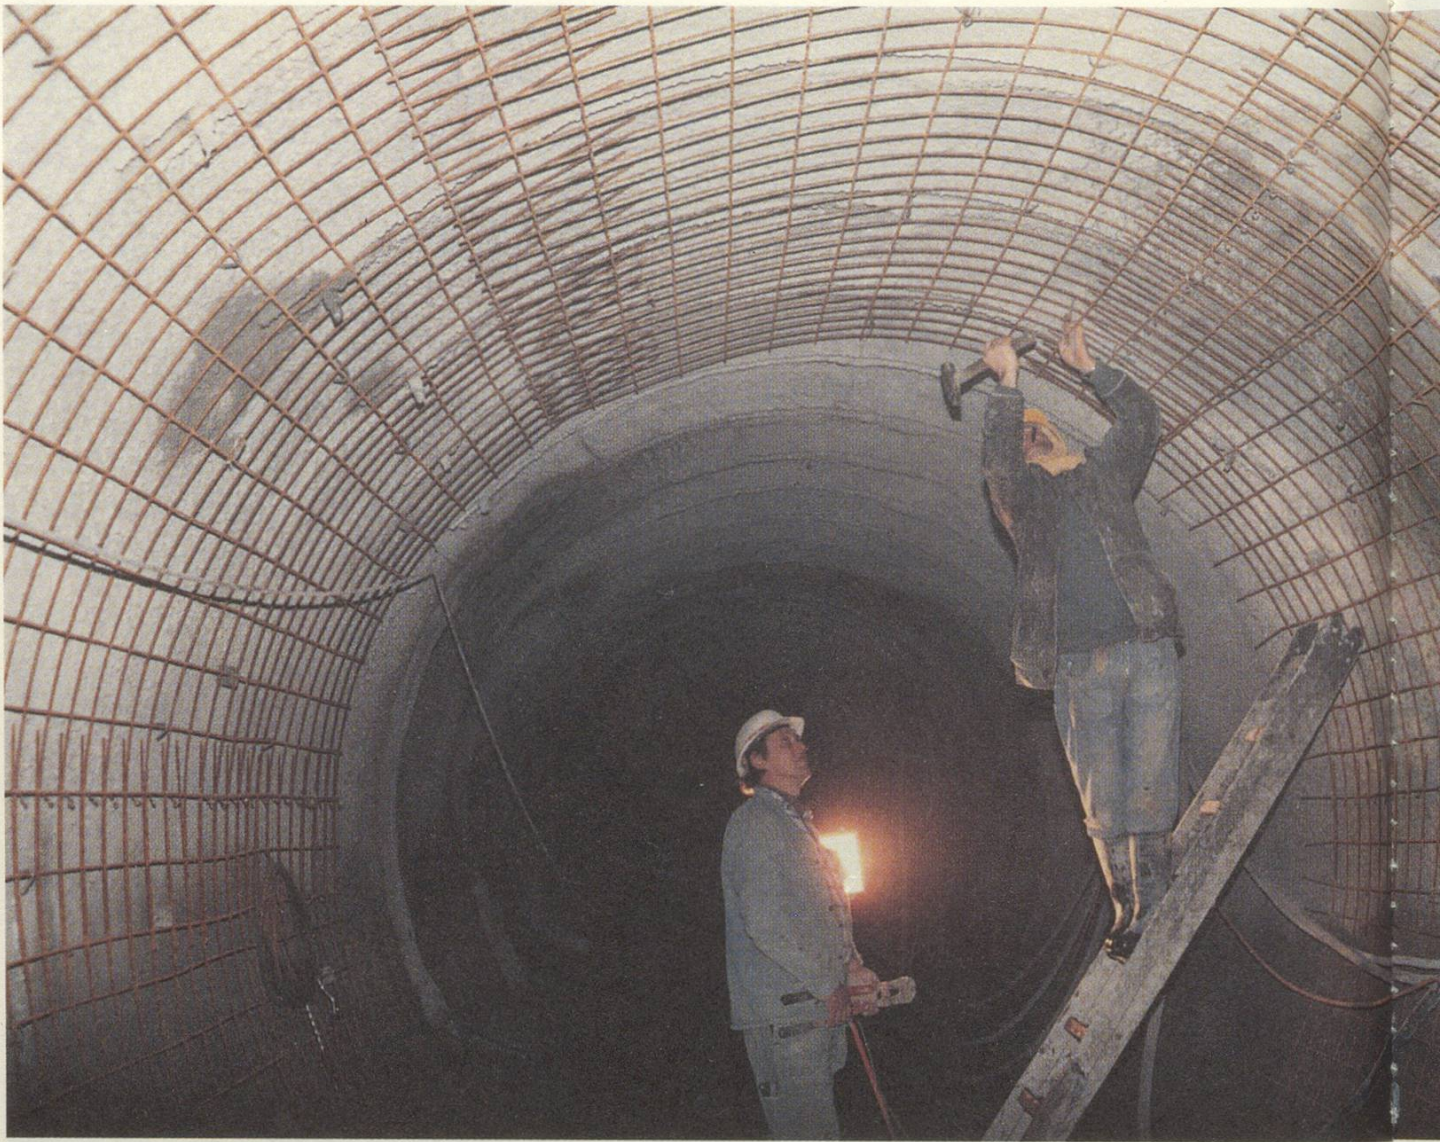
Endausbau: Hier werden Armierungsnetze befestigt, die später mit Beton überspritzt werden zur Sicherung der Stollenwände gegen Felseinbrüche.

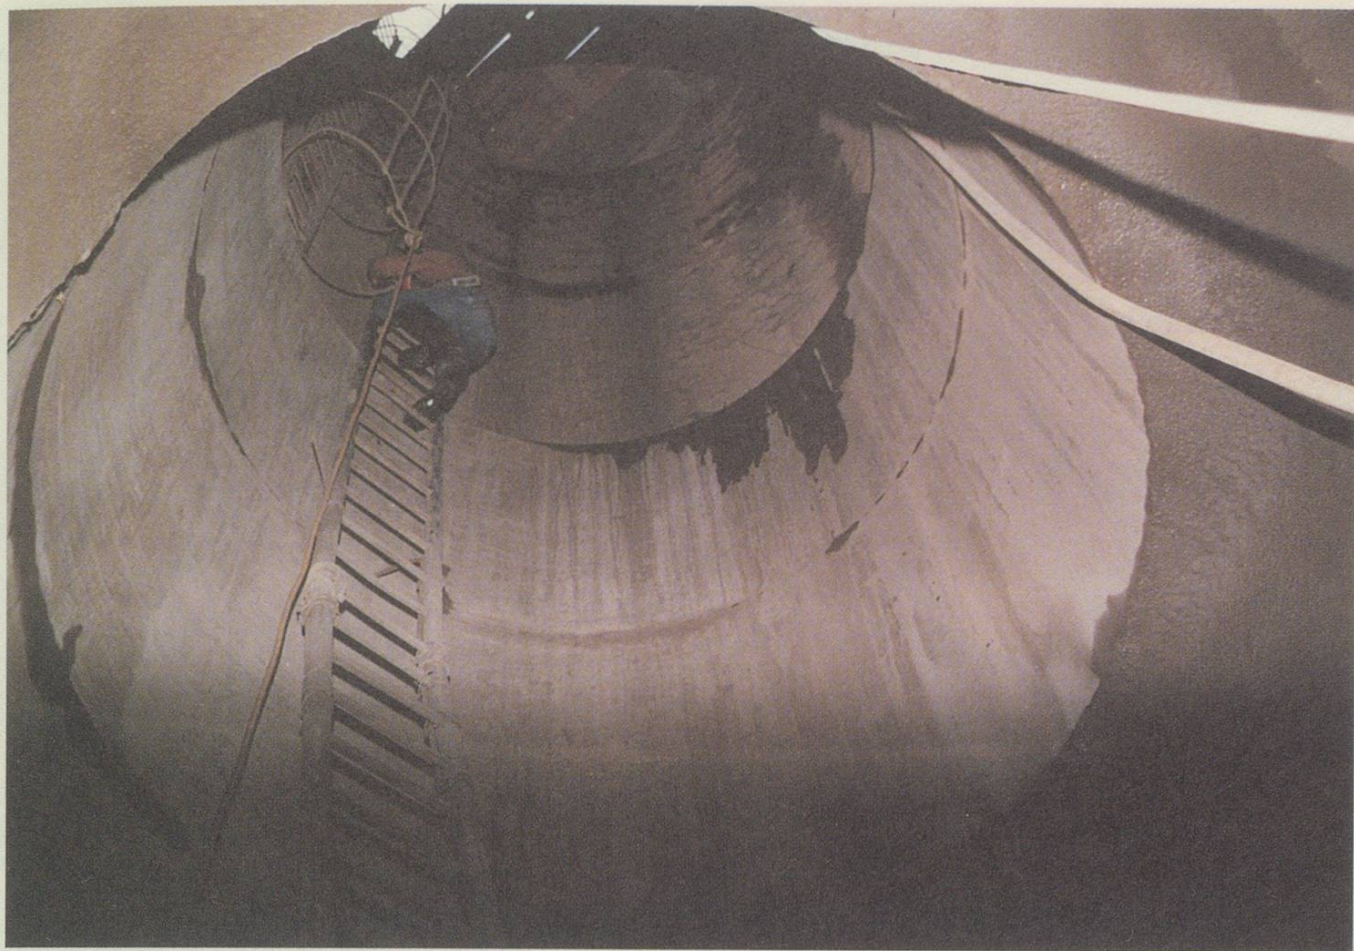
Rechte Seite oben: Zufluss des Bavariabachs und des Wiesenbachs über einen Wirbelfall-schacht: Die beiden Schächte haben eine Tiefe von 38 bzw. 35 m. Sie wurden von unten nach oben gebaut. Es wurde ein Loch von 25 cm Durchmesser von oben nach unten bis zum Steinachstollen gebohrt. Dann wurde durch dieses Loch ein starkes Gestänge heruntergelassen. Durch den Stollen wurde der Fräskopf hergeschafft und am Gestänge befestigt. Eine Baumaschine an der Oberfläche zog unter ständigem Drehen des Gestänges den Fräskopf hoch. Das nach unten fallende Felsmaterial konnte mit der Stollenbahn ans Tageslicht befördert werden.

bühl und Birnbäumen hindurch. Im Vorbeigehen nimmt sie den Bavariabach und den Wiesenbach auf, die vorher als saubere Bäche in die Kanalisation mündeten. Dann unterquert die neue Steinach Krontal, Nationalstrasse und Bahnlinien und mündet schliesslich in die offene Steinach (siehe Zeichnung 2).
