Artikel: Beitrag zur Konstruktion der Michelsberger Pfahlbauten

Autor: Keller-Tarnuzzer, Karl

B E I T R A G Z U R K O N S T R U K T I O N
D E R M I C H E L S B E R G E R P F A H L B A U T E N

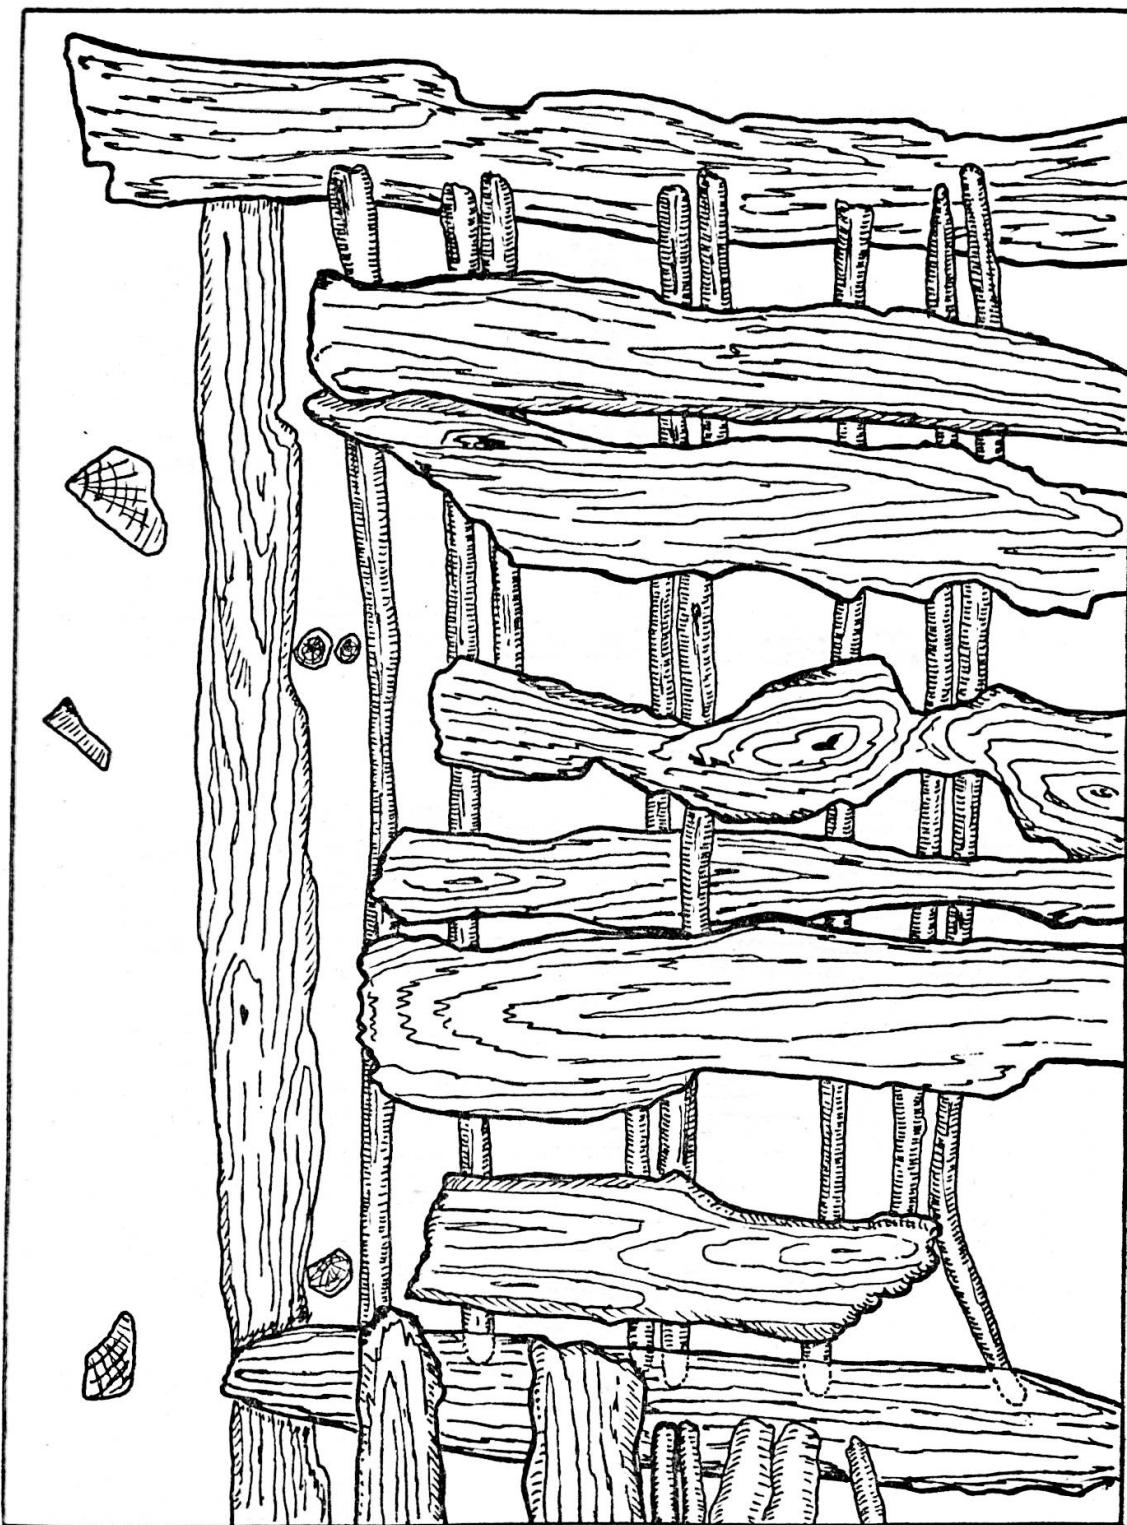
Abb. 1 Breitenloo-Pfyn, Ecke einer Hütte
Zeichnung W. Walser

Die Hüttenböden (Abb. 1, 2, 3) bestehen zunächst aus dem Rahmenwerk, für das teilweise behauene, öfters aber auch unbehauene Balken von 20 bis 30 cm Durchmesser verwendet wurden. In erster Linie tragend sind die Längsbalken, auf die die Querbalken ohne eine Spur von Verzäpfung aufgelegt sind. Dieses Rahmenwerk gibt die Grundrissdimensionen der Hütte an. Der Rahmen wird verstärkt durch ebenso starke Quertraversen, die in nicht zu knappen Abständen (1½ bis 2 m) eingelegt sind. Aus diesem Rahmenwerk ergeben sich z. B. Hüttengrundrisse von 10 m Länge und 5 m Breite, 6 m Länge und 3 m Breite, 8 m Länge und 5 m Breite.

Das zweite Element bilden die Prügel, aus 5 bis 8 cm dicken, nur selten stärkeren Baumstämmchen, die, längs gelegt, von den Stirnbalken des Rahmenwerks über die Quertraversen verlaufen. Sie liegen meist in unregelmässigen und oft ziemlich weiten Abständen, bilden also nie einen Prügelboden, sondern nur einen weitmaschigen Rost. Oft liegen die Prügel zu Paaren beieinander, gelegentlich sogar zu Dreien, dann aber immer in relativ weitem Abstand zur nächsten Prügelgruppe. Die Prügel sind, wie die Balken des Rahmenwerks, sorgfältig entastet und geglättet, aber beinahe immer ohne Rinde, im Gegensatz zu den Rahmenwerk balken.

Erst der Prügelbelag trägt den eigentlichen Fussboden. Quer über ihn sind die Bretter gelegt, die ausschliesslich aus Eichenholz bestehen.

Sie sind meistens bis zu 8 cm dick, also ausserordentlich stark, weisen eine durchschnittliche Breite von 25 cm auf und sind bei den schmalen Hütten (offenbar Ställen und Vorratshäusern) so lang, dass sie von einer Längsseite der Hütte bis zur andern reichen. Bei der Ausgrabung erwies es sich, dass die Bretter durch den Verwesungsprozess meist in der Breite stark gelitten hatten. Dennoch liess sich an verschiedenen Orten genau beobachten, dass sie ziemlich eng aneinander gestossen waren, also einen absolut sicheren und kompakten Bodenbelag bildeten.

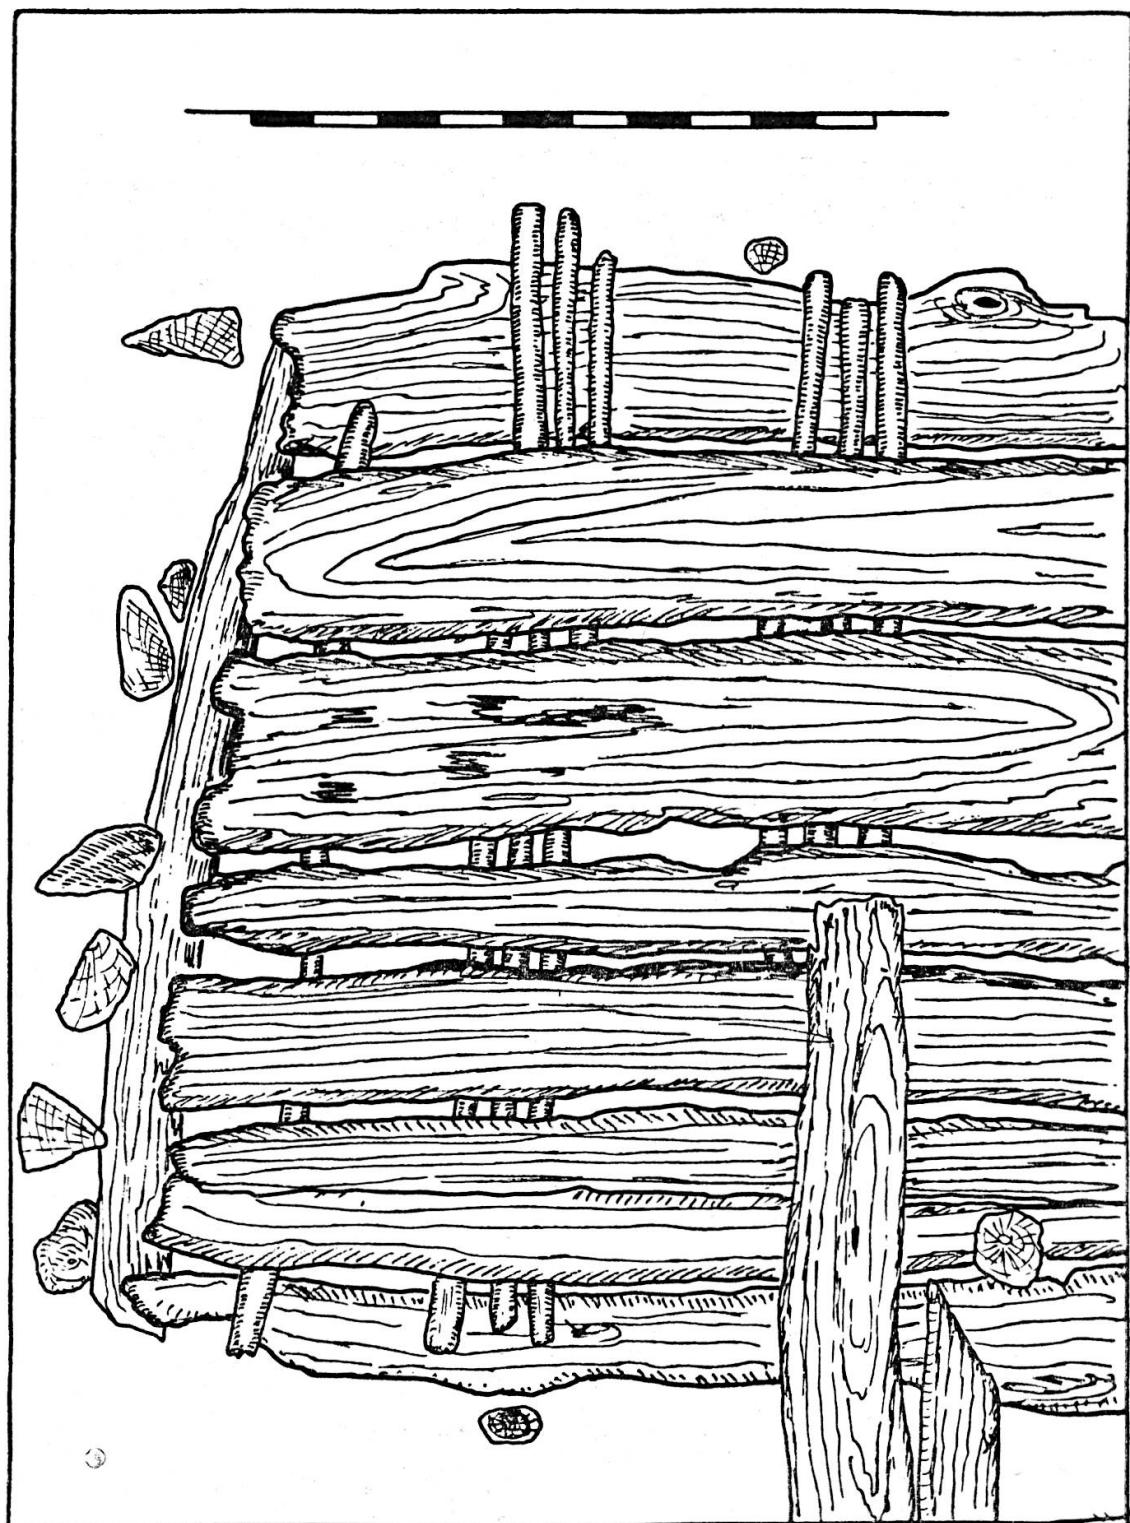
Abb. 2 Breitenloo-Pfyn, Partie der Längsseite einer Hütte mit durchgestossenen Pfählen
Zeichnung W. Walser

Beim Betrachten der Planaufnahme vom Pfahlbau Pfyn fällt der ausserordentlich gute Erhaltungszustand des Holzwerkes auf. Man wäre versucht zu glauben, dass sich aus ihm ohne weiteres ganze Hüttenbauten rekonstruieren lassen müssten. Dieser Anschein aber trügt. Die Grabung hat eindeutig bewiesen, dass die vorhandenen Hüttenböden ursprünglich mindestens 50 cm höher lagen als heute. Sie sind im Laufe der Jahrhunderte abgesunken, während die senkrechten Pfähle stehen blieben.

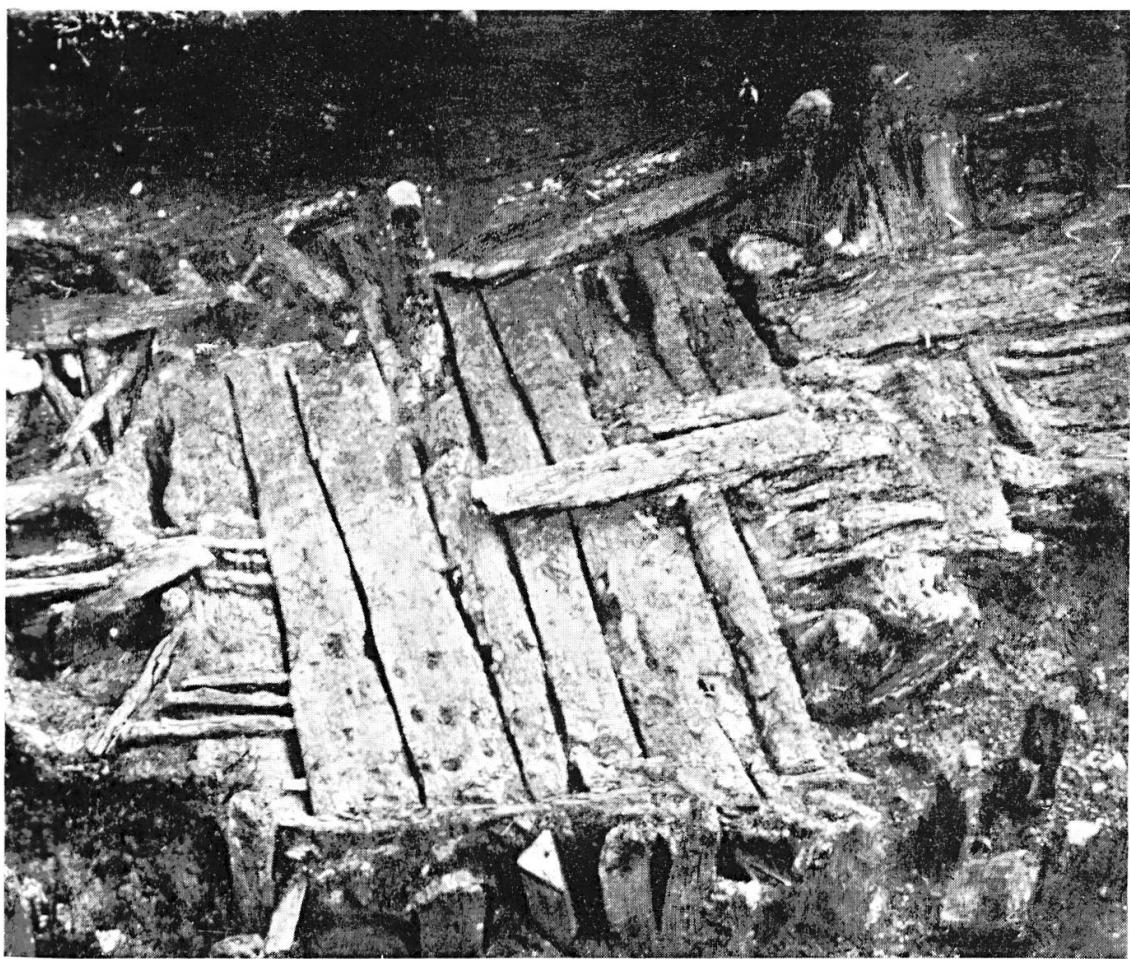
Abb. 3 Breitenloo-Pfyn, Photo einer Hüttencke
man erkennt deutlich Rahmenwerk, längsliegende Prügelhölzer und eichene Bodenbretter

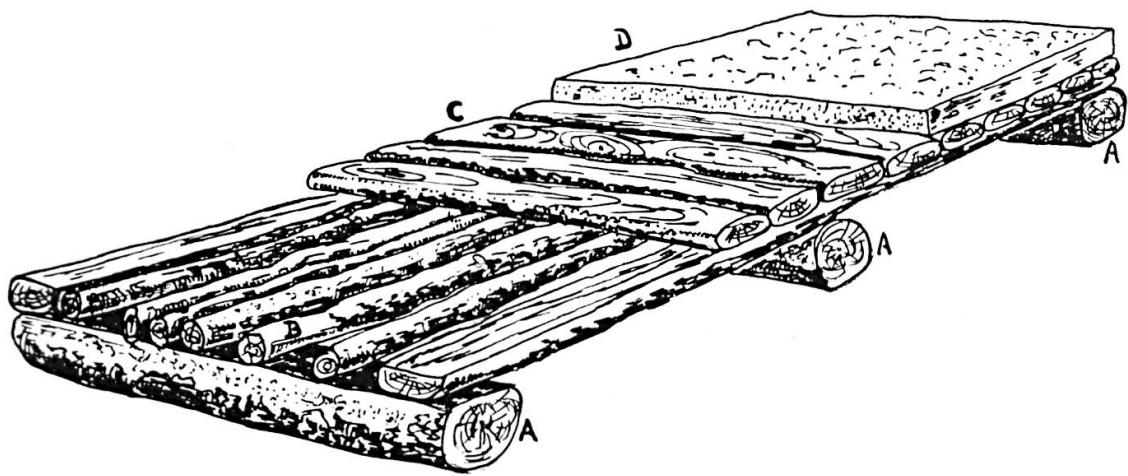
Abb. 4 Rekonstruktion eines Hüttenbodens im Breitenloo-Pfyn
A Rahmenwerk, Quertraversen B Prügelbelag C eichene Bodenbretter D Lehmbelag
Zeichnung W. Walser

Es scheint also, dass die beschriebene Konstruktion der Hüttenböden in Pfyn ausschliesslich, in Thayngen teilweise wahrscheinlich und ebenso in Niederwil wahrscheinlich angewendet wurde (Abb. 4). Damit darf natürlich noch nicht ohne weiteres behauptet werden, dass sie für die Pfahlbauten der Michelsbergerkultur unbedingt oder allein charakteristisch ist. Es ist aber möglich und müsste bei andern Grabungen nachgeprüft werden.
