Zeitschrift: Berichte der St. Gallischen Naturwissenschaftlichen Gesellschaft

Artikel: Die Renaturierung der Thurauen bei Niederstetten : bisherige

Entwicklung und Ausblick auf die 2. Etappe

Autor: Brülisauer, Alfred

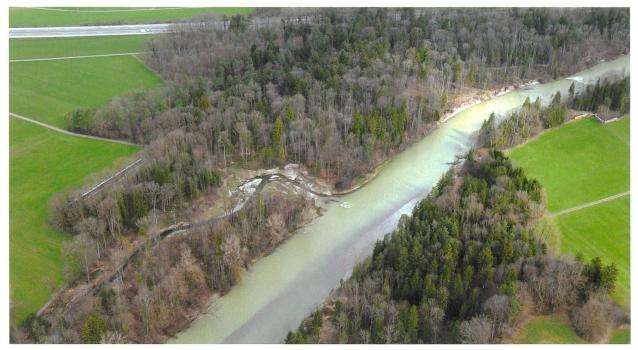
Abbildung 4: Mündung Alpbach nach der Renaturierung. (Foto Tiefbauamt Kt. SG)

Thur abstürzte, mündet dieser seither in einem neuen Gerinne niveaugleich seitlich in die Thur ein. Verschiedene Hochwasser seit der Realisierung dieser Massnahmen haben die Bildung eines sich immer wieder neu präsentierenden, überaus vielfältigen Mündungsbeckens beschleunigt (Abbildung 4).

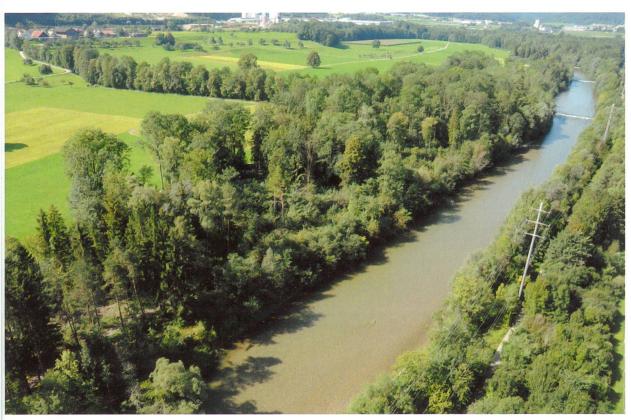
Abbildung 8: Luftbild der Thur, Blick ab km 11.7 flussaufwärts mit den Rampen 3 und 4 (Foto Tiefbauamt Kt. St. Gallen)

Abbildung 8 zeigt den heutigen Zustand der Thur im Projektabschnitt. Die Visualisierung in Abbildung 9 zeigt den gleichen Abschnitt nach der Renaturierung mit Verlauf des oberen Seitengerinnes und des Nebengerinnes, mit den neuen Inseln und möglichen Kiesbänken im bestehenden Gerinne.
