Zeitschrift: Berichte der St. Gallischen Naturwissenschaftlichen Gesellschaft
Herausgeber: St. Gallische Naturwissenschaftliche Gesellschaft
Band: 92 (2015)

Die Renaturierung der Thurauen bei Niederstetten: Bisherige Entwicklung und Ausblick auf die 2. Etappe

Alfred Brülisauer

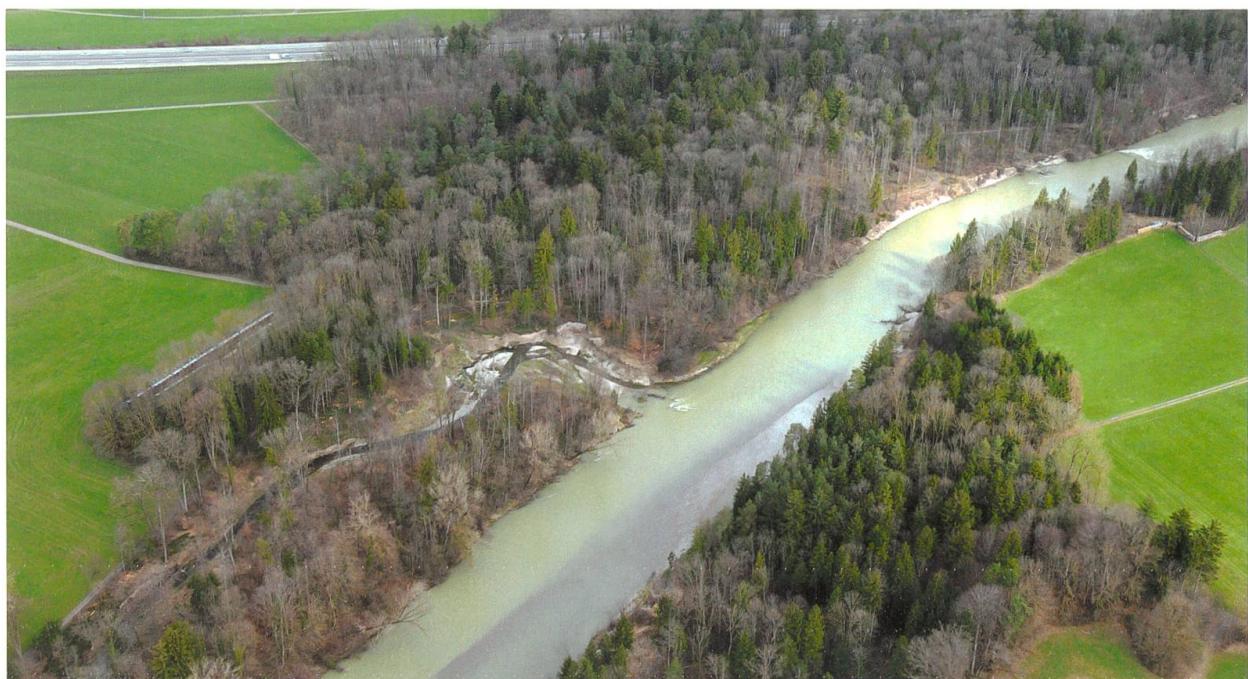
Abbildung 4:
Mündung Alpbach nach der Renaturierung.
(Foto Tiefbauamt Kt. SG)

Thur abstürzte, mündet dieser seither in einem neuen Gerinne niveaugleich seitlich in die Thur ein. Verschiedene Hochwasser seit der Realisierung dieser Massnahmen haben die Bildung eines sich immer wieder neu präsentierenden, überaus vielfältigen Mündungsbeckens beschleunigt (Abbildung 4).

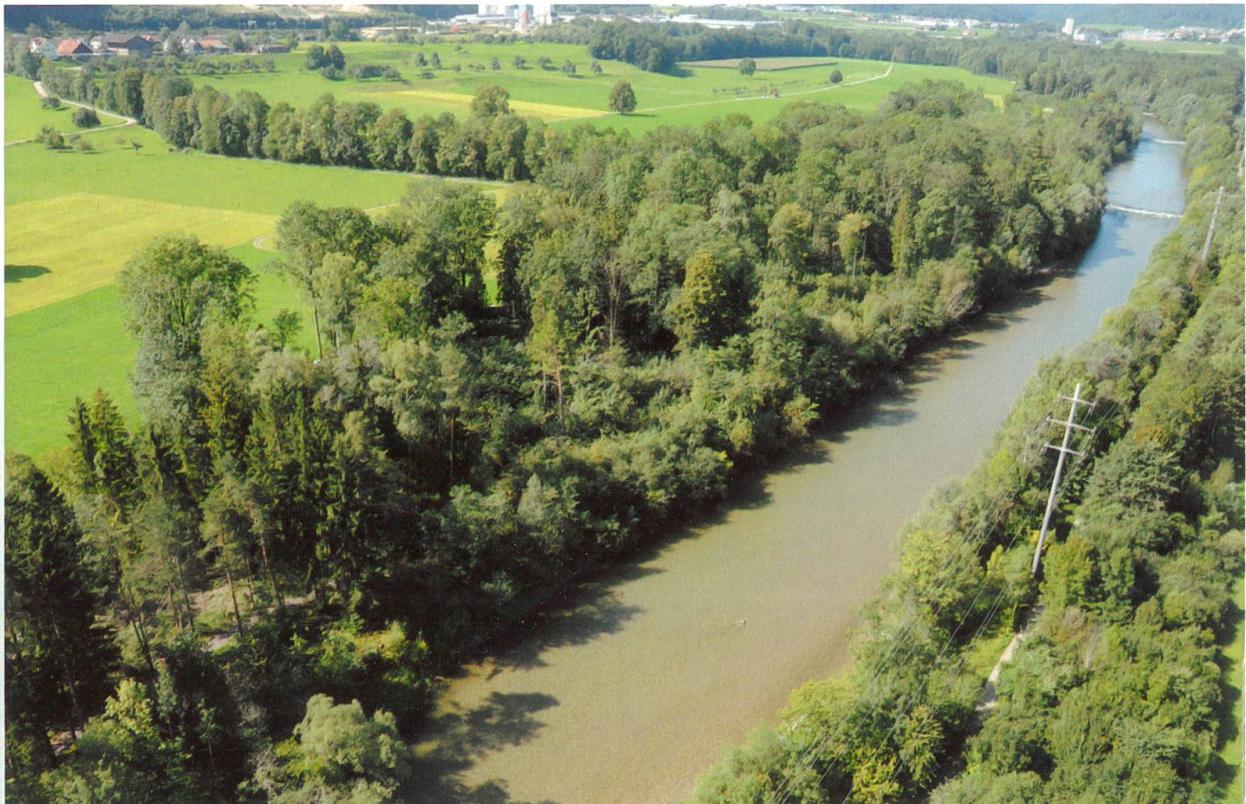
Abbildung 8:
Luftbild der Thur, Blick ab km 11.7 flussaufwärts mit den Rampen 3 und 4
(Foto Tiefbauamt Kt. St.Gallen)

Abbildung 8 zeigt den heutigen Zustand der Thur im Projektabschnitt. Die Visualisierung in Abbildung 9 zeigt den gleichen Abschnitt nach der Renaturierung mit Verlauf des oberen Seitengerinnes und des Nebengerinnes, mit den neuen Inseln und möglichen Kiesbänken im bestehenden Gerinne.

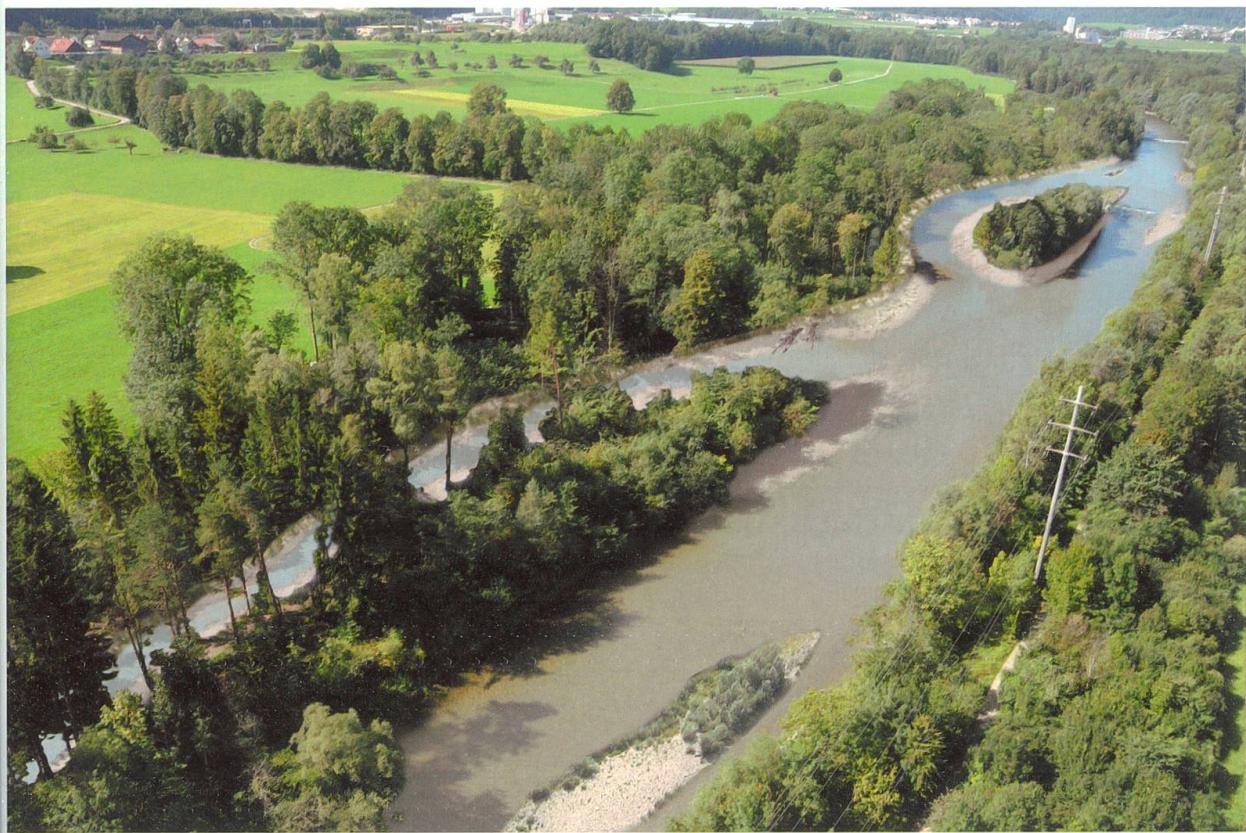
Abbildung 9:
Projekt-Visualisierung, Blick ab km 11.7 flussaufwärts mit dem oberen Seitengerinne, dem Nebengerinne (vorne links) und den neuen Inseln und Bänken. (Fotomontage Flussbau AG, Zürich)
