**Zeitschrift:** Berichte der St. Gallischen Naturwissenschaftlichen Gesellschaft  
**Herausgeber:** St. Gallische Naturwissenschaftliche Gesellschaft  
**Band:** 92 (2015)

# Die Renaturierung der Thurauen bei Niederstetten: Bisherige Entwicklung und Ausblick auf die 2. Etappe

Alfred Brülisauer

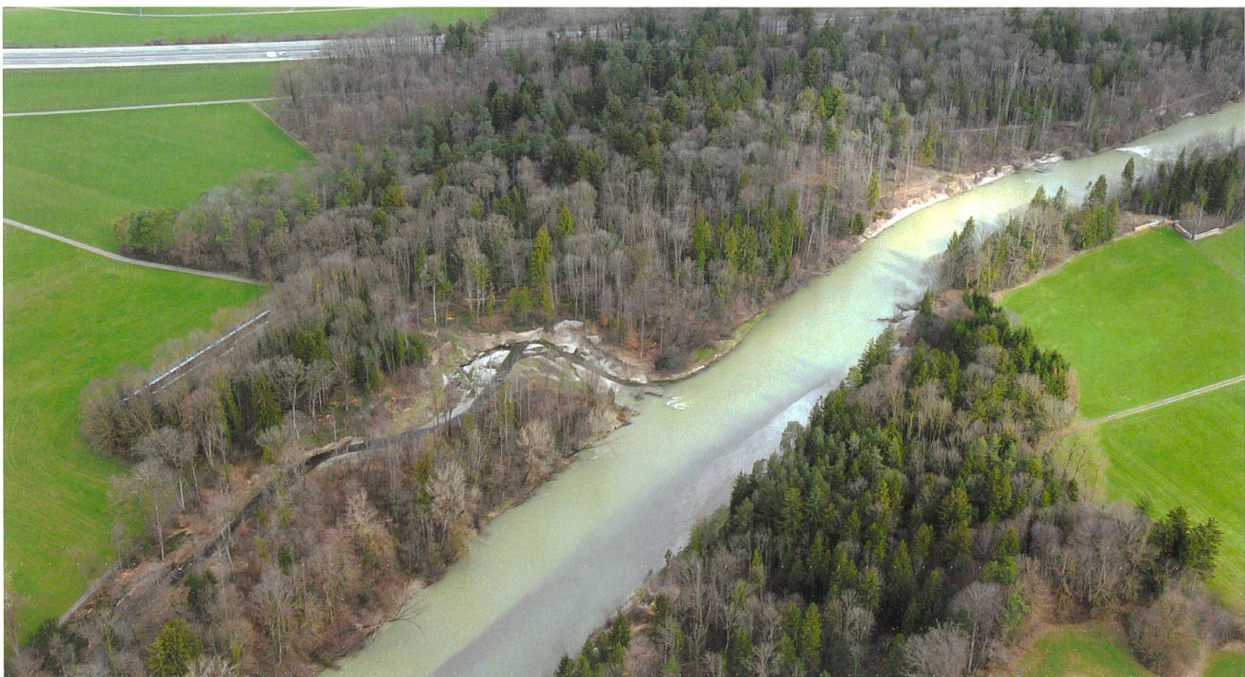
Abbildung 4:  
Mündung Alpbach nach der Renaturierung.  
(Foto Tiefbauamt Kt. SG)

Thur abstürzte, mündet dieser seither in einem neuen Gerinne niveaugleich seitlich in die Thur ein. Verschiedene Hochwasser seit der Realisierung dieser Massnahmen haben die Bildung eines sich immer wieder neu präsentierenden, überaus vielfältigen Mündungsbeckens beschleunigt (Abbildung 4).

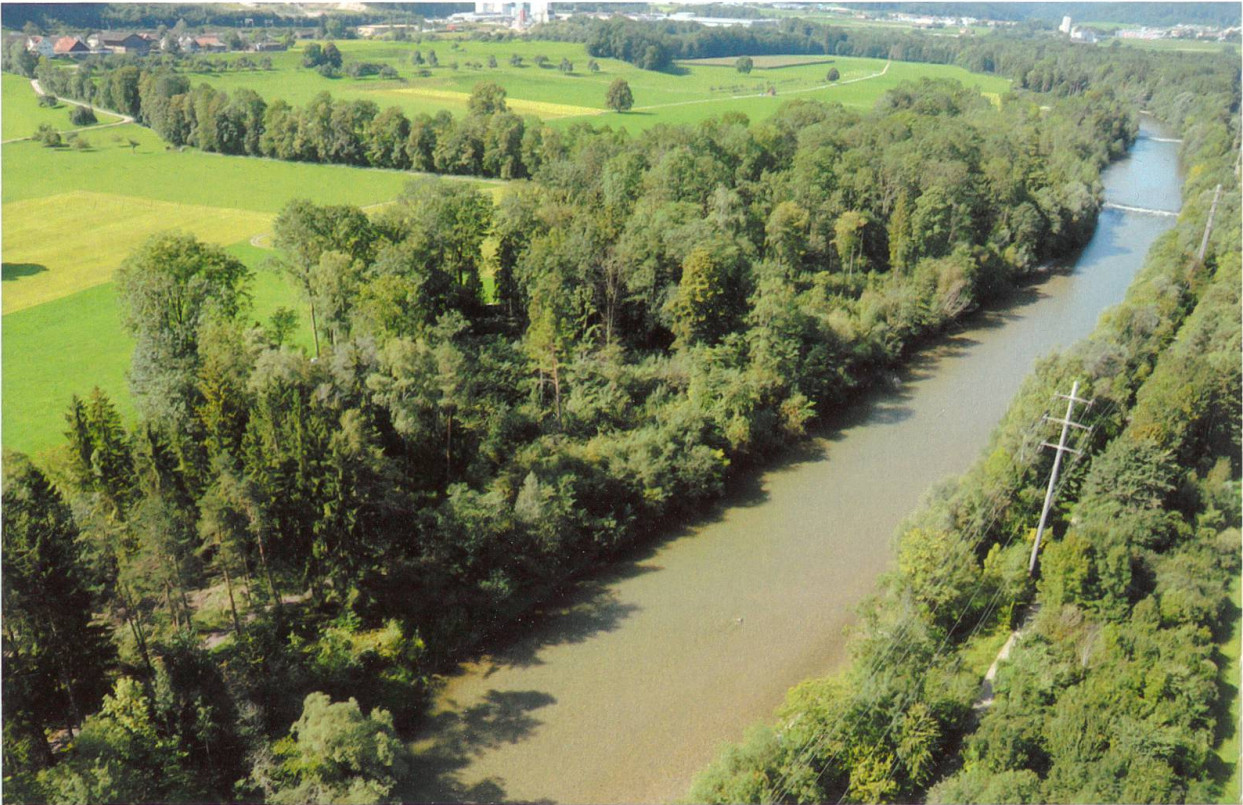
Abbildung 8:  
Luftbild der Thur, Blick ab km 11.7 flussaufwärts mit den Rampen 3 und 4  
(Foto Tiefbauamt Kt. St.Gallen)

Abbildung 8 zeigt den heutigen Zustand der Thur im Projektabschnitt. Die Visualisierung in Abbildung 9 zeigt den gleichen Abschnitt nach der Renaturierung mit Verlauf des oberen Seitengerinnes und des Nebengerinnes, mit den neuen Inseln und möglichen Kiesbänken im bestehenden Gerinne.

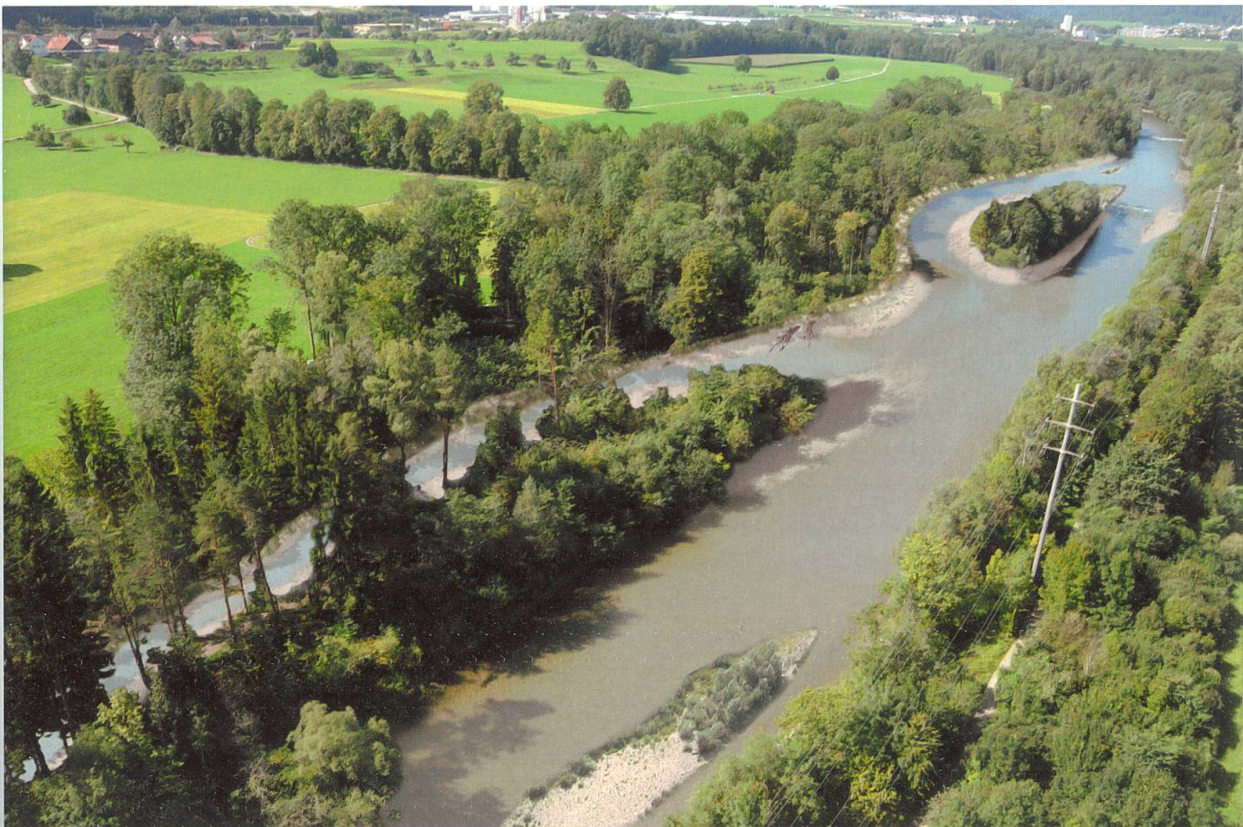
Abbildung 9:  
Projekt-Visualisierung, Blick ab km 11.7 flussaufwärts mit dem oberen Seitengerinne, dem Neben-  
gerinne (vorne links) und den neuen Inseln und Bänken. (Fotomontage Flussbau AG, Zürich)
