Zeitschrift: Berichte der St. Gallischen Naturwissenschaftlichen Gesellschaft

**Band:** 92 (2015)

# Renaturierung Isenhammer an der Glatt

Roland Riederer, Kaspar Fröhlich und Joggi Rieder

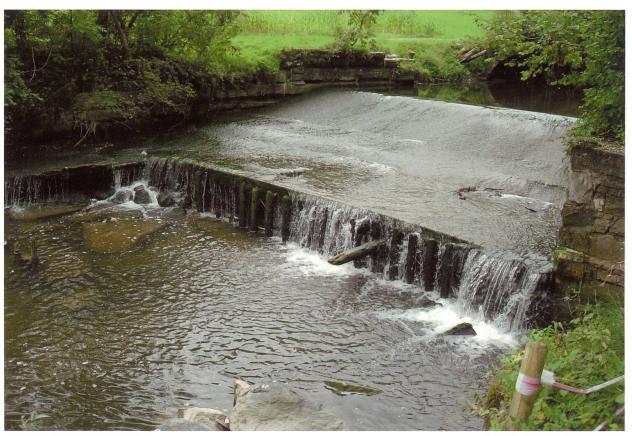
Abbildung 2: Oberes Stauwehr Isenhammer: Ein Betonwehr von 1.8 m Höhe verhindert seit etwa 150 Jahren die Wanderung von Fischen flussaufwärts.

Bei den im Jahre 2012 umgesetzten Renaturierungsmassnahmen ging es im Wesentlichen darum, das obere Wehr und den Weiher aufzuheben und die kanalisierte und begradigte Glatt durch den Bereich des ehemaligen Isenhammerweihers zu führen. Dabei soll eine dynamische Auenlandschaft entstehen, die insbesondere Amphibien und Kleinfischarten attraktive, sich immer wieder verändernde Lebensräume bietet. Eine hohe Lebensraumvielfalt und -dynamik soll vor allem durch die Glatt mittels Hochwasser selber hergestellt werden. Zudem wird die Glatt durch das Projekt (u. a. Entfernung der Sperre, die seit rund 150 Jahren ein absolutes Hindernis für die Wanderung der Fische flussaufwärts darstellte) mit dem Gossauer Dorfbach besser vernetzt, was vor allem der kleinräumigen Fischwanderung zu gute kommen wird. Die Entfernung weiterer Wanderhindernisse für Fische und andere Wassertiere an der Glatt und am Dorfbach Gossau wird im Rahmen der Revitalisierungsplanung des Kantons und der Sanierung der Wasserkraftanlagen (nach Gewässerschutzgesetz Art. 38a und Fischereigesetz Art. 10) erfolgen.

lingen jeweils am oberen Ende temporär gesichert. Störsteine (Findlinge) wurden zur Strukturerhöhung eingebracht und schaffen wertvolle Totholzhindernisse. Das alte Stauwehr und die Auslaufbauwerke wurden abgebrochen und der Damm an mehreren Stellen durchbrochen. Das rechte Ufer der Glatt wurde abgeflacht und stellenweise (vor allem im Bereich der Umleitung aus dem alten Gerinne) mit Holzbuhnen und Raubäumen gesichert. Der nährstoffreiche Humus wurde abgestossen und entfernt und in der Nachbarparzelle zur Verbesserung der Bodenverhältnisse verwendet. Mulden als temporäre Tümpel für Amphibien wurden gestaltet.

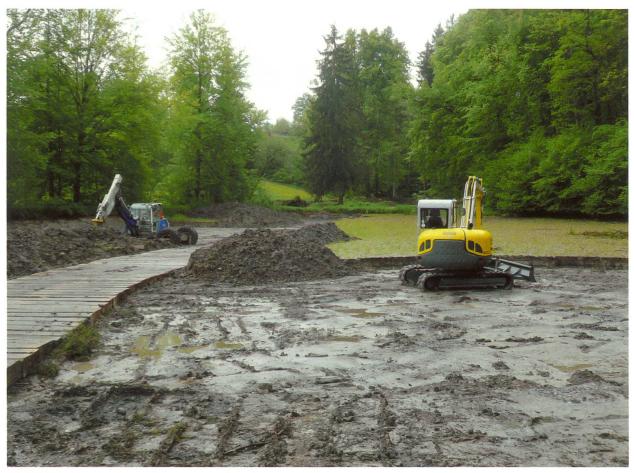
Abbildung 3: Bauarbeiten im abgetrockneten Weiher.

Nach der Entleerung und der Austrocknung des ehemaligen Stauweihers über den Winter 2011/2012 wurde ab Mitte April 2012 der am Weihergrund abgelagerte Schlamm unter dem Einsatz von Raupenbagger, Schreitbagger, Raupendumper und Pisten aus Baggermatratzen in die nordwestliche Ecke transportiert und dort zu einem Hügel geschüttet. Vorgängige Untersuchungen hat-

ten gezeigt, dass der Schlamm mit Schwermetallen und Kohlenwasserstoffen der Textilindustrie belastet ist und deshalb nicht bei Hochwasser ausgespült werden darf. Andererseits ist die Belastung nicht so hoch, dass Sanierungsbedarf bestünde. Eine kontrollierte kleinräumige Umlagerung auf derselben Parzelle ist daher zulässig. Der vorgeschüttete Trenndamm wurde mit naturnahen Baumassnahmen (Baumstammbuhnen, Raubäume, langfristige Sicherung durch Ufergehölz) gesichert. Damit wird eine Abschwemmung des Materials verhindert. Flache Mulden auf dieser Schüttung bilden zudem Tümpel für Amphibien.

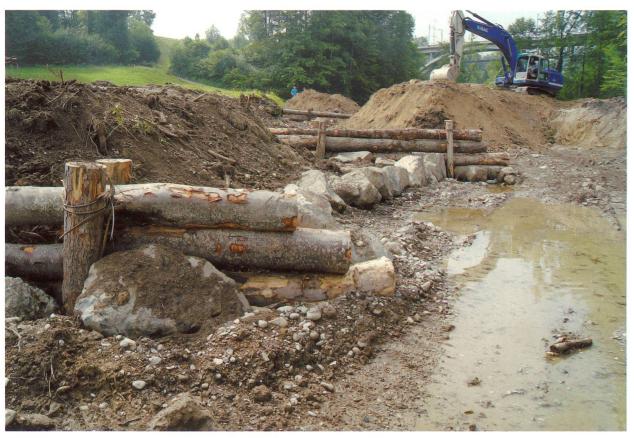
Abbildung 4: Holzbuhnen am rechten Ufer des alten Glattlaufes lenken das Wasser um und schützen das angrenzende Wiesland.

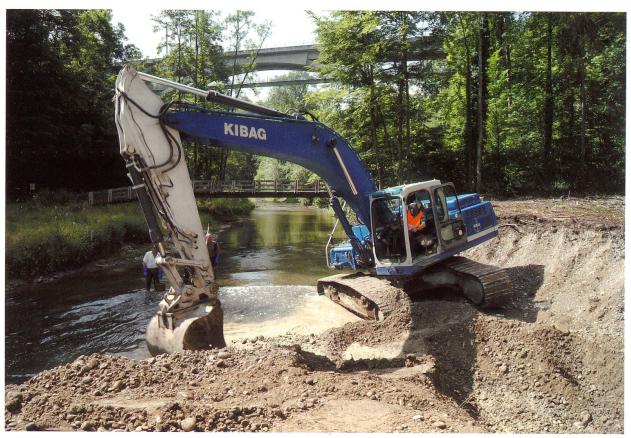
Abbildung 6: Durchstich mit Raupenbagger zur Flutung des neuen Gerinnes.

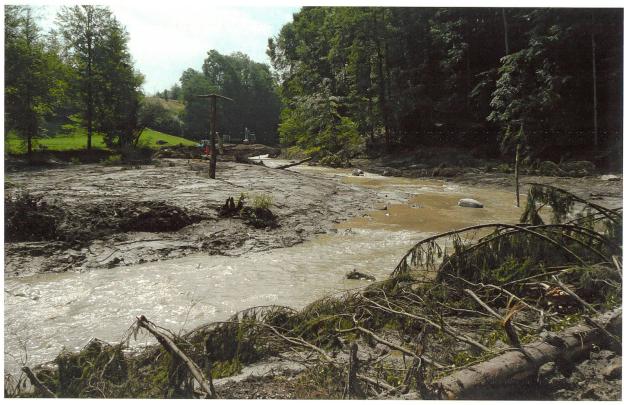
Abbildung 7: Die Flutung des neuen Auengebietes. Im Vordergrund Raubäume zum Schutz des abgelagerten Materials.

Anstelle einer flächigen Durchforstung der Waldböschung im westlich angrenzenden Steilhang wurden durch die Holzschläge für Raubäume und Baumbuhnen bewusst gebuchtete Waldränder angestrebt. Im Steilhang wurden zudem ca. 30 grössere Bäume geringelt, um stehendes Totholz als ökologische Struktur zu schaffen. Angesichts der sehr intensiven, fast flächendeckenden Weidenausschläge im Bereich des ehemaligen Weihers, wurde rechtsufrig – mit Ausnahme der markanten Einzelbäume (5 Eichen, 1 Linde) – auf Bepflanzungen ganz verzichtet. Damit sollen offene Pionierstandorte so lange wie möglich erhalten werden.

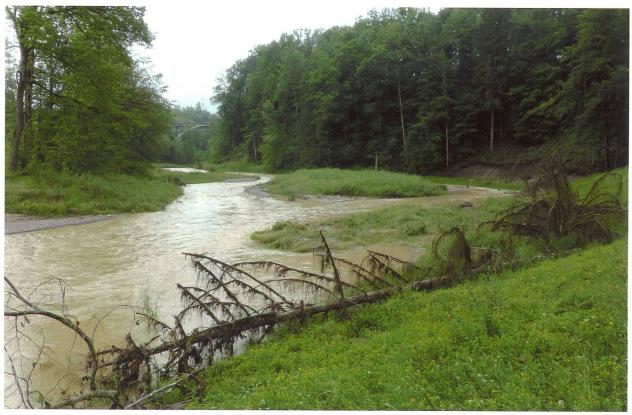
Abbildung 10: Auenlandschaft am 11.6.2013 bei abklingendem Hochwasser

Seitengerinne wurden ausgebildet, wechselweise mit Wasser dotiert oder wieder trocken gelegt. Die Kiessohle wird weitertransportiert und teilweise erfolgt eine Erosion in die Tiefe oder seitlich und es entstehen Steilwände, an anderen Stellen erfolgen Auflandungen. Als Folge des mangelnden Geschiebetriebes unterhalb der Stauanlage Buchholz (der Stauraum ist noch nicht vollständig mit Geschiebe aufgefüllt) sind vor allem im oberen Abschnitt Tiefenerosionen aufgetreten. So kamen im oberen Bereich des Projektgebietes alte Holzpfähle einer früheren Ufersicherung wieder zum Vorschein. Die erhofften dynamischen Prozesse im Gewässer sind somit im erwünschten und erwarteten Rahmen eingetreten. Mit dem erhofften Eintreffen der Geschiebezufuhr aus dem Oberlauf werden sich auch der Geschiebehaushalt und damit auch die Sohlenlage im Gebiet Isenhammer in einem neuen Gleichgewicht einpendeln.
