Zeitschrift: Berichte der St. Gallischen Naturwissenschaftlichen Gesellschaft
Herausgeber: St. Gallische Naturwissenschaftliche Gesellschaft
Band: 92 (2015)

Artikel: Renaturierung Isenhammer an der Glatt
Autor: Riederer, Roland / Fröhlich, Kaspar / Rieder, Joggi
DOI: <https://doi.org/10.5169/seals-832635>

Renaturierung Isenhammer an der Glatt

Roland Riederer, Kaspar Fröhlich und Joggi Rieder

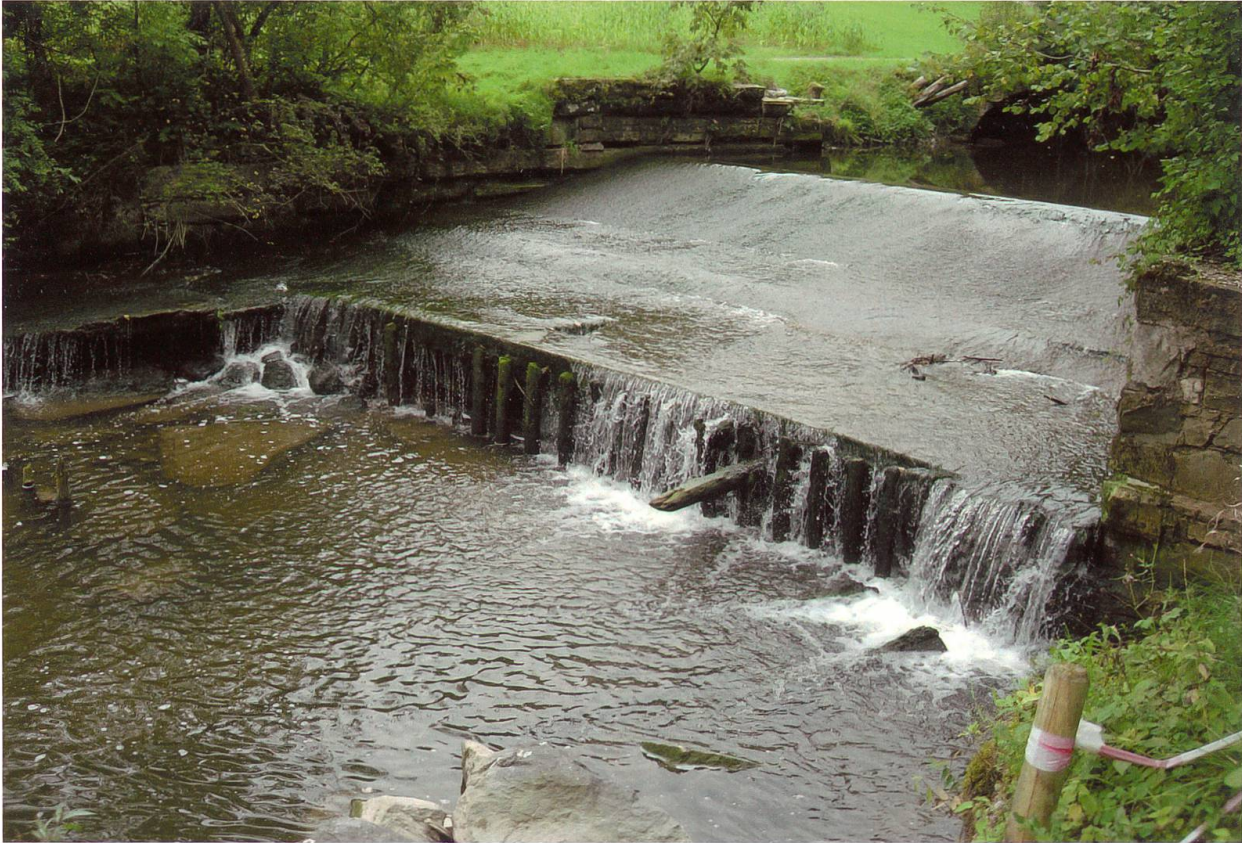
Abbildung 2:
Oberes Stauwehr Isenhammer: Ein Betonwehr von 1.8 m Höhe verhindert seit etwa 150 Jahren die Wanderung von Fischen flussaufwärts.

hammerweiher angelegt. Dieser diente ursprünglich dazu, das Wasser der Glatt zu speichern (Tages- und Wochenausgleich) und für die Energienutzung des unterliegenden Kraftwerkes dosiert während der Betriebszeiten abzulassen. Ein rund 1.8 m hohes Wehr diente zur Ableitung des Wassers aus der Glatt in den Weiher. Dieser wurde jedoch seit Jahrzehnten nicht mehr genutzt und das Wehr zerfiel zusehends. Das ehemalige Kraftwerk wurde in der Zwischenzeit erneuert und ausgebaut, der Stauweiher wurde dadurch überflüssig.

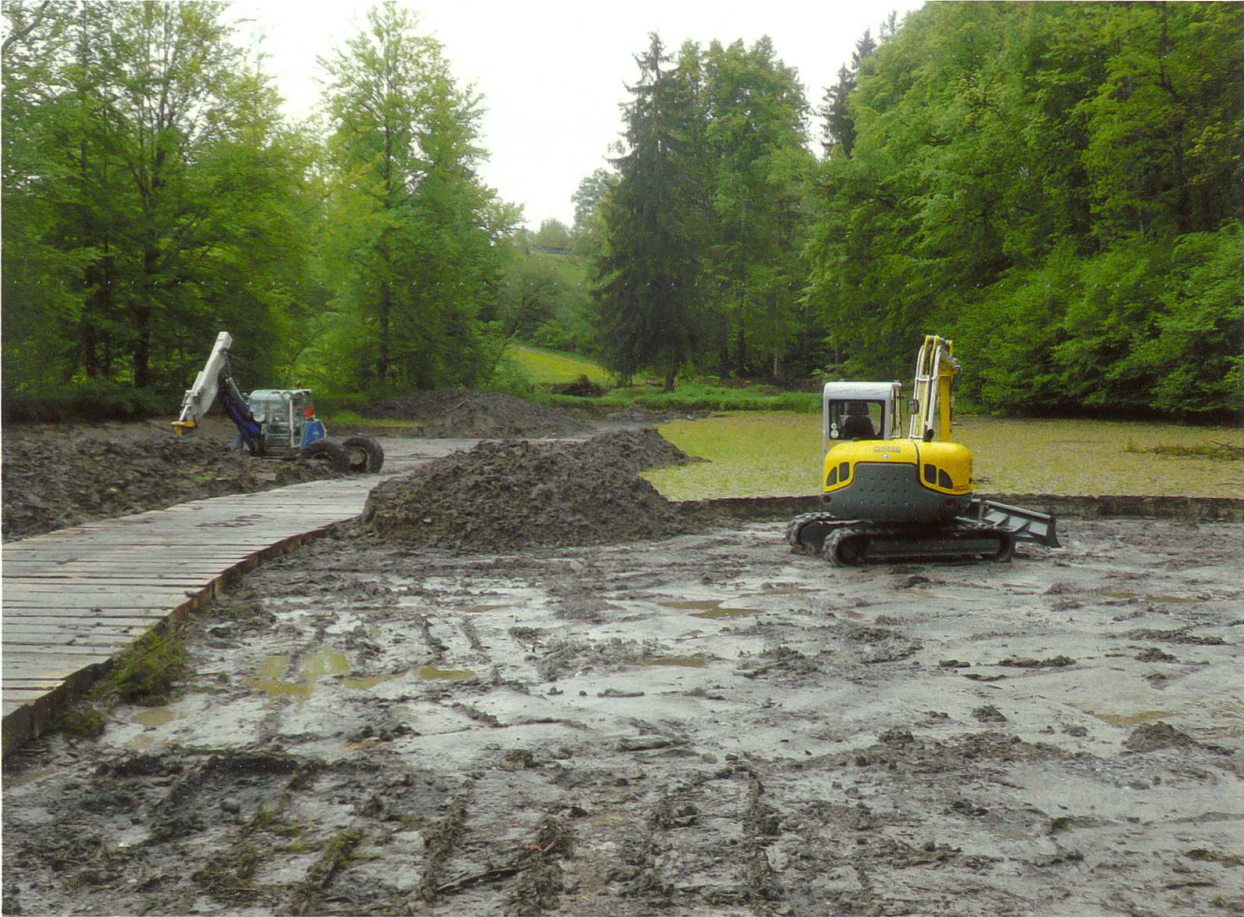
Abbildung 3:
Bauarbeiten im abgetrockneten Weiher.

Nach der Entleerung und der Austrocknung des ehemaligen Stauweihers über den Winter 2011/2012 wurde ab Mitte April 2012 der am Weihergrund abgelagerte Schlamm unter dem Einsatz von Raupenbagger, Schreitbagger, Raupendumper und Pisten aus Baggermatratzen in die nordwestliche Ecke transportiert und dort zu einem Hügel geschüttet. Vorgängige Untersuchungen hat-

ten gezeigt, dass der Schlamm mit Schwermetallen und Kohlenwasserstoffen aus der Textilindustrie belastet ist und deshalb nicht bei Hochwasser ausgespült werden darf. Andererseits ist die Belastung nicht so hoch, dass Sanierungsbedarf bestünde. Eine kontrollierte kleinräumige Umlagerung auf derselben Parzelle ist daher zulässig. Der vorgeschüttete Trenndamm wurde mit naturnahen Baumassnahmen (Baumstammuhnen, Raubäume, langfristige Sicherung durch Ufergehölz) gesichert. Damit wird eine Abschwemmung des Materials verhindert. Flache Mulden auf dieser Schüttung bilden zudem Tümpel für Amphibien.

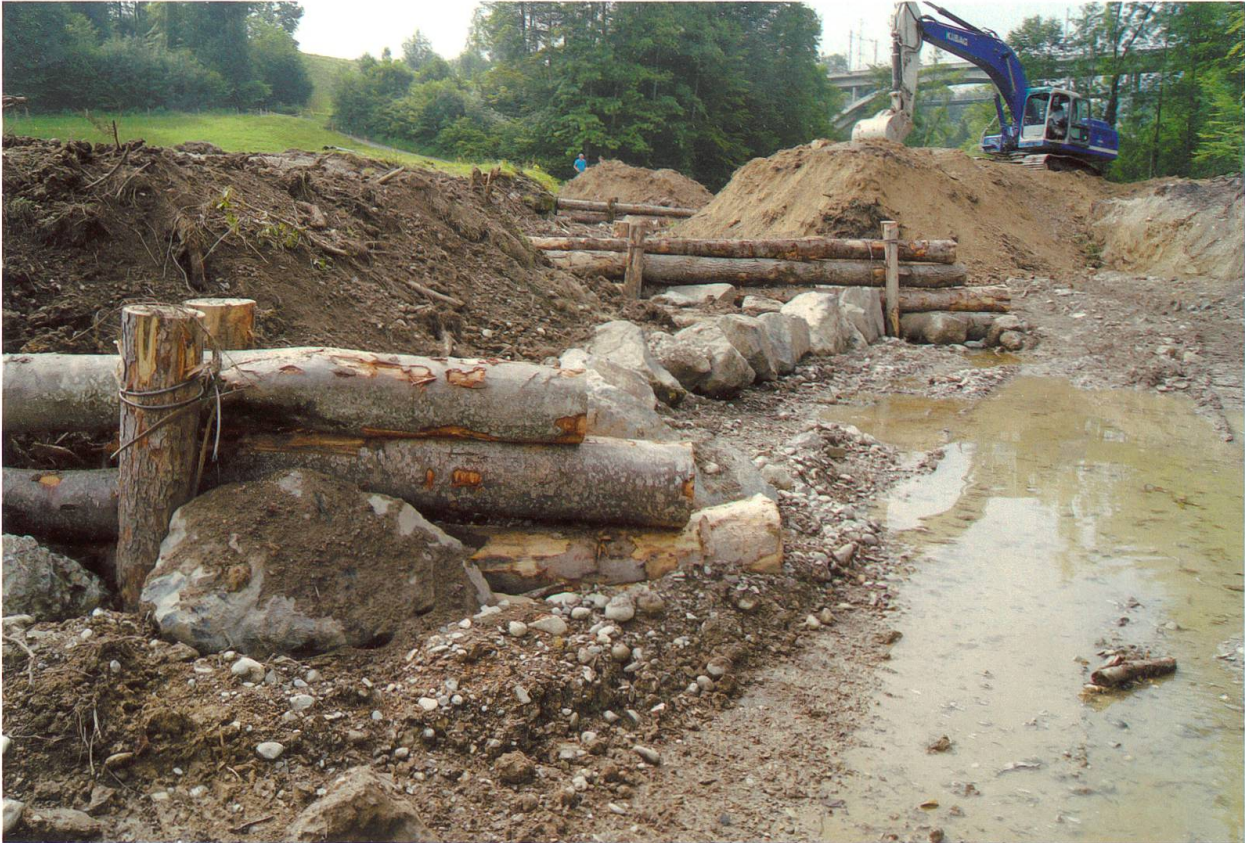
Abbildung 4:
Holzbuhnen am rechten Ufer des alten Glattlaufes lenken das Wasser um und schützen das angrenzende Wiesland.

lingen jeweils am oberen Ende temporär gesichert. Störsteine (Findlinge) wurden zur Strukturhöhung eingebracht und schaffen wertvolle Totholzhindernisse. Das alte Stauwehr und die Auslaufbauwerke wurden abgebrochen und der Damm an mehreren Stellen durchbrochen. Das rechte Ufer der Glatt wurde abgeflacht und stellenweise (vor allem im Bereich der Umleitung aus dem alten Gerinne) mit Holzbuhnen und Raubäumen gesichert. Der nährstoffreiche Humus wurde abgestossen und entfernt und in der Nachbarparzelle zur Verbesserung der Bodenverhältnisse verwendet. Mulden als temporäre Tümpel für Amphibien wurden gestaltet.

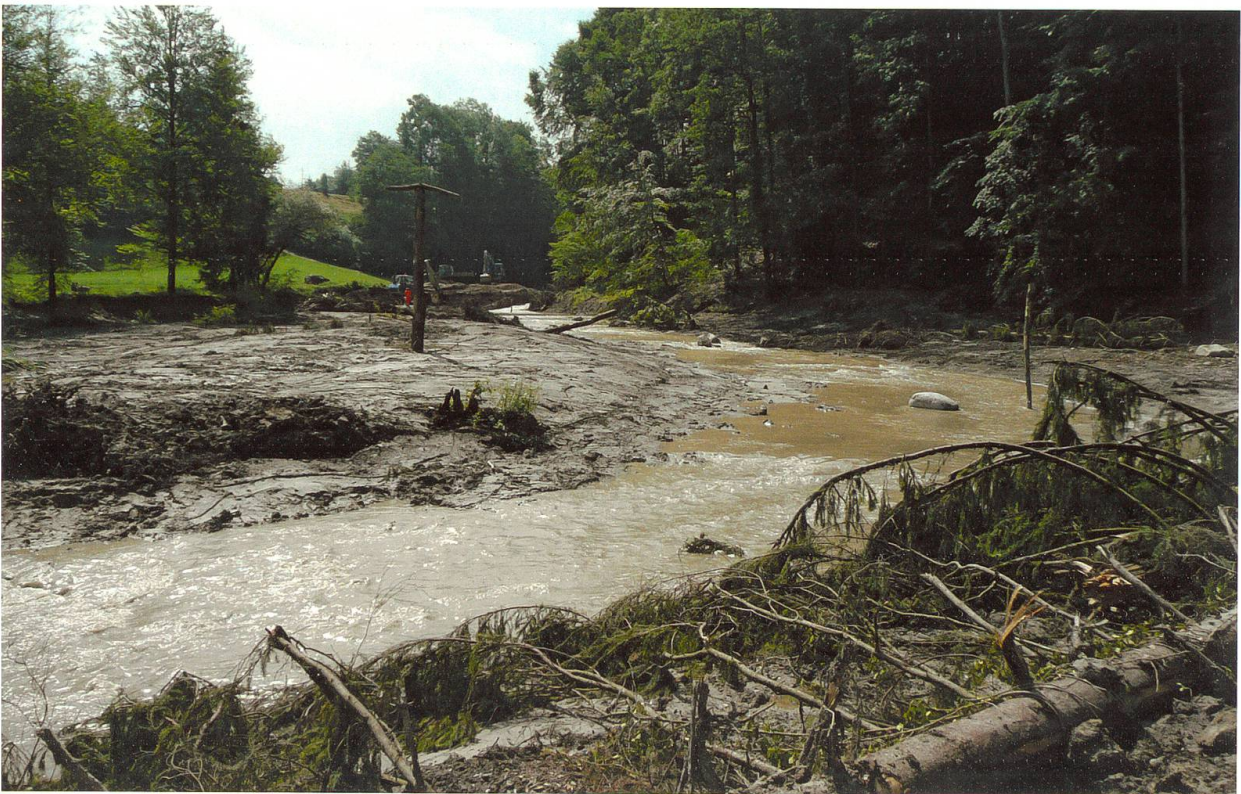
Abbildung 7:
Die Flutung des neuen Auengebietes. Im Vordergrund Raubäume zum Schutz des abgelagerten Materials.

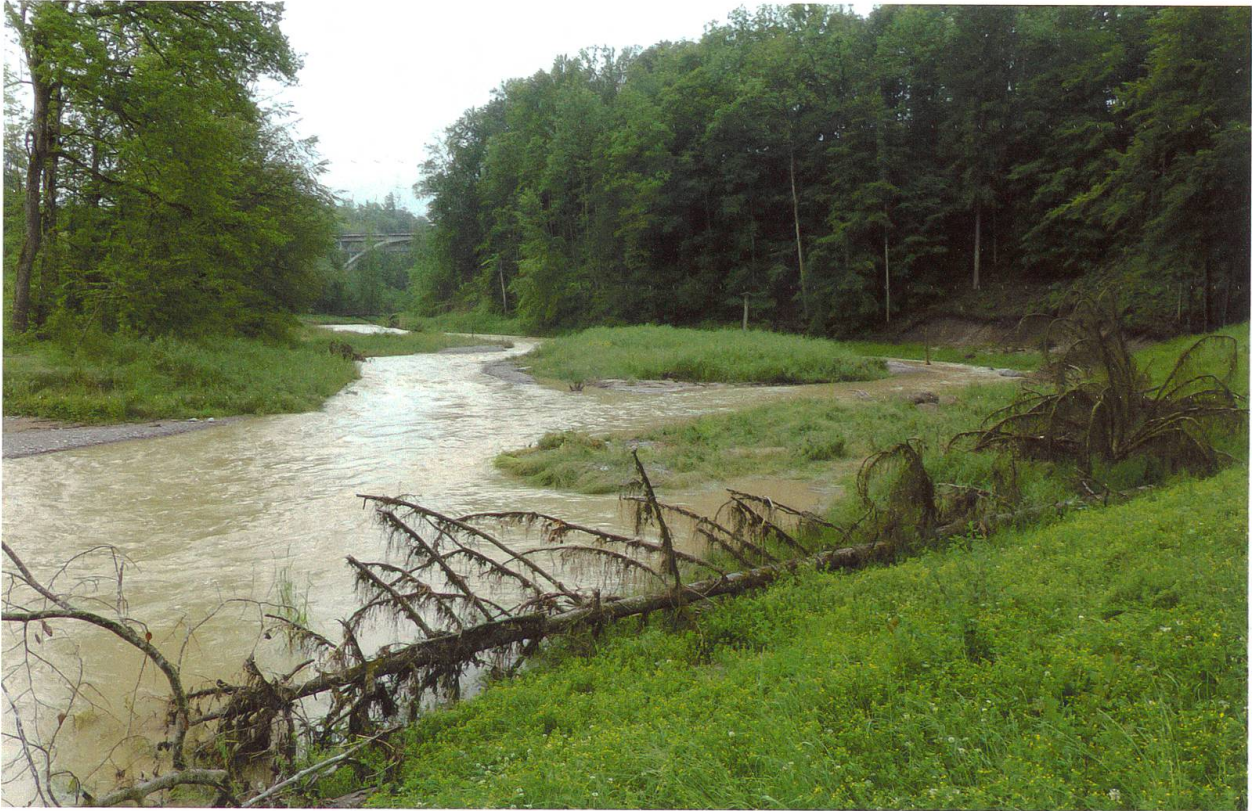
Abbildung 10:
Auenlandschaft am 11.6.2013 bei abklingendem Hochwasser

Seitengerinne wurden ausgebildet, wechselseitig mit Wasser dotiert oder wieder trocken gelegt. Die Kiessohle wird weitertransportiert und teilweise erfolgt eine Erosion in die Tiefe oder seitlich und es entstehen Steilwände, an anderen Stellen erfolgen Auflandungen. Als Folge des mangelnden Geschiebetriebes unterhalb der Stauanlage Buchholz (der Stauraum ist noch nicht vollständig mit Geschiebe aufgefüllt) sind vor allem im oberen Abschnitt Tiefenerosionen aufgetreten. So kamen im oberen Bereich des Projektgebietes alte Holzpfähle einer früheren Ufersicherung wieder zum Vorschein. Die erhofften dynamischen Prozesse im Gewässer sind somit im erwünschten und erwarteten Rahmen eingetreten. Mit dem erhofften Eintreffen der Geschiebezufuhr aus dem Oberlauf werden sich auch der Geschiebehaushalt und damit auch die Sohlen-
