**Zeitschrift:** Berichte der St. Gallischen Naturwissenschaftlichen Gesellschaft  
**Herausgeber:** St. Gallische Naturwissenschaftliche Gesellschaft  
**Band:** 92 (2015)

**Artikel:** Renaturierung Isenhammer an der Glatt  
**Autor:** Riederer, Roland / Fröhlich, Kaspar / Rieder, Joggi  
**DOI:** <https://doi.org/10.5169/seals-832635>

# Renaturierung Isenhammer an der Glatt

Roland Riederer, Kaspar Fröhlich und Joggi Rieder

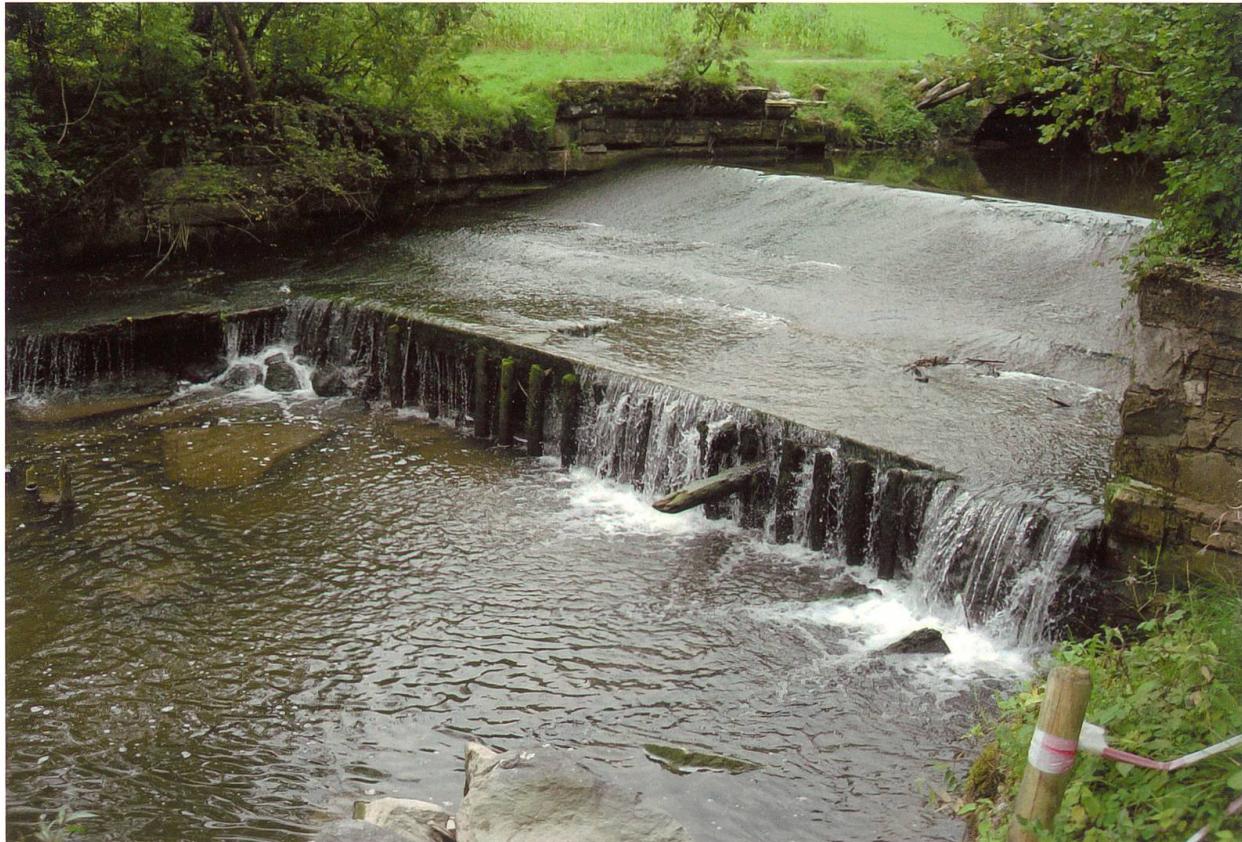
Abbildung 2:  
Oberes Stauwehr Isenhammer: Ein Betonwehr von 1.8 m Höhe verhindert seit etwa 150 Jahren die Wanderung von Fischen flussaufwärts.

hammerweiher angelegt. Dieser diente ursprünglich dazu, das Wasser der Glatt zu speichern (Tages- und Wochenausgleich) und für die Energienutzung des unterliegenden Kraftwerkes dosiert während der Betriebszeiten abzulassen. Ein rund 1.8 m hohes Wehr diente zur Ableitung des Wassers aus der Glatt in den Weiher. Dieser wurde jedoch seit Jahrzehnten nicht mehr genutzt und das Wehr zerfiel zusehends. Das ehemalige Kraftwerk wurde in der Zwischenzeit erneuert und ausgebaut, der Stausee wurde dadurch überflüssig.

vor allem durch die Glatt mittels Hochwasser selber hergestellt werden. Zudem wird die Glatt durch das Projekt (u. a. Entfernung der Sperre, die seit rund 150 Jahren ein absolutes Hindernis für die Wanderung der Fische flussaufwärts darstellte) mit dem Gossauer Dorfbach besser vernetzt, was vor allem der kleinräumigen Fischwanderung zu gute kommen wird. Die Entfernung weiterer Wanderhindernisse für Fische und andere Wassertiere an der Glatt und am Dorfbach Gossau wird im Rahmen der Revitalisierungsplanung des Kantons und der Sanierung der Wasserkraftanlagen (nach Gewässerschutzgesetz Art. 38a und Fischereigesetz Art. 10) erfolgen.

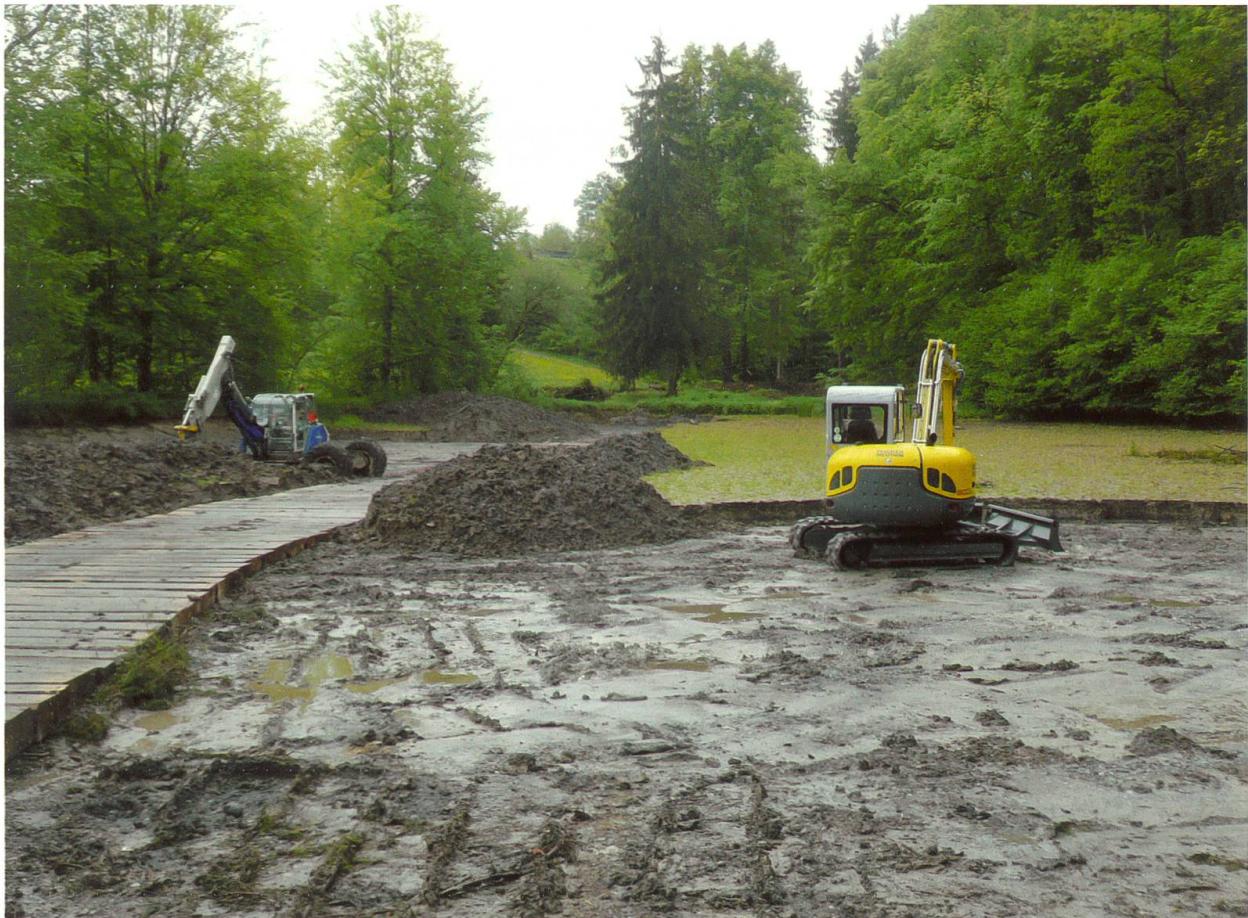
Abbildung 3:  
Bauarbeiten im abgetrockneten Weiher.

Nach der Entleerung und der Austrocknung des ehemaligen Stauweihers über den Winter 2011/2012 wurde ab Mitte April 2012 der am Weihergrund abgelagerte Schlamm unter dem Einsatz von Raupenbagger, Schreitbagger, Raupendumper und Pisten aus Baggermatratzen in die nordwestliche Ecke transportiert und dort zu einem Hügel geschüttet. Vorgängige Untersuchungen hat-

ten gezeigt, dass der Schlamm mit Schwermetallen und Kohlenwasserstoffen aus der Textilindustrie belastet ist und deshalb nicht bei Hochwasser ausgespült werden darf. Andererseits ist die Belastung nicht so hoch, dass Sanierungsbedarf bestünde. Eine kontrollierte kleinräumige Umlagerung auf derselben Parzelle ist daher zulässig. Der vorgeschüttete Trenndamm wurde mit naturnahen Baumassnahmen (Baumstammbuhnen, Raubäume, langfristige Sicherung durch Ufergehölz) gesichert. Damit wird eine Abschwemmung des Materials verhindert. Flache Mulden auf dieser Schüttung bilden zudem Tümpel für Amphibien.

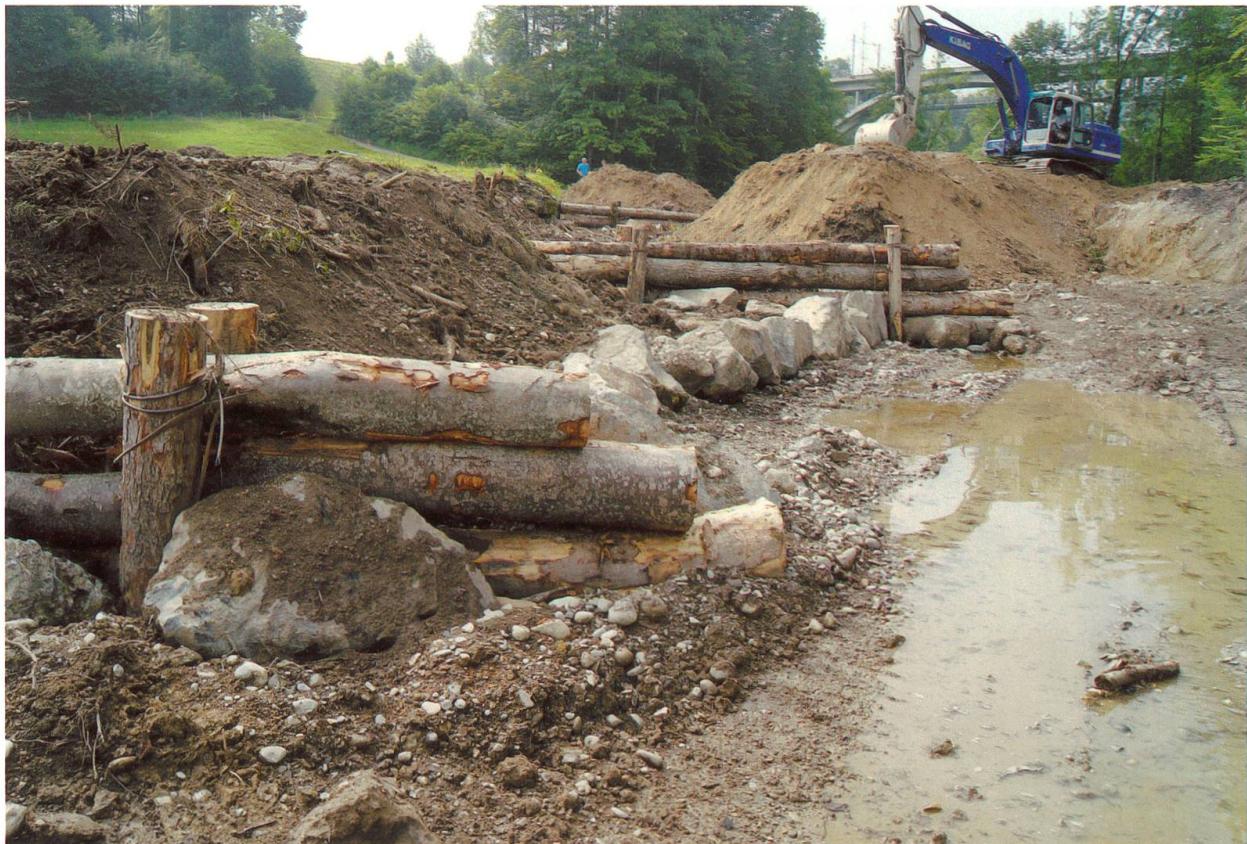
Abbildung 4:  
Holzbuhnen am rechten Ufer des alten Glattlaufes lenken das Wasser um und schützen das angrenzende Wiesland.

lingen jeweils am oberen Ende temporär gesichert. Störsteine (Findlinge) wurden zur Strukturerhöhung eingebracht und schaffen wertvolle Totholzhindernisse. Das alte Stauwehr und die Auslaufbauwerke wurden abgebrochen und der Damm an mehreren Stellen durchbrochen. Das rechte Ufer der Glatt wurde abgeflacht und stellenweise (vor allem im Bereich der Umleitung aus dem alten Gerinne) mit Holzbuhnen und Raubäumen gesichert. Der nährstoffreiche Humus wurde abgestossen und entfernt und in der Nachbarparzelle zur Verbesserung der Bodenverhältnisse verwendet. Mulden als temporäre Tümpel für Amphibien wurden gestaltet.

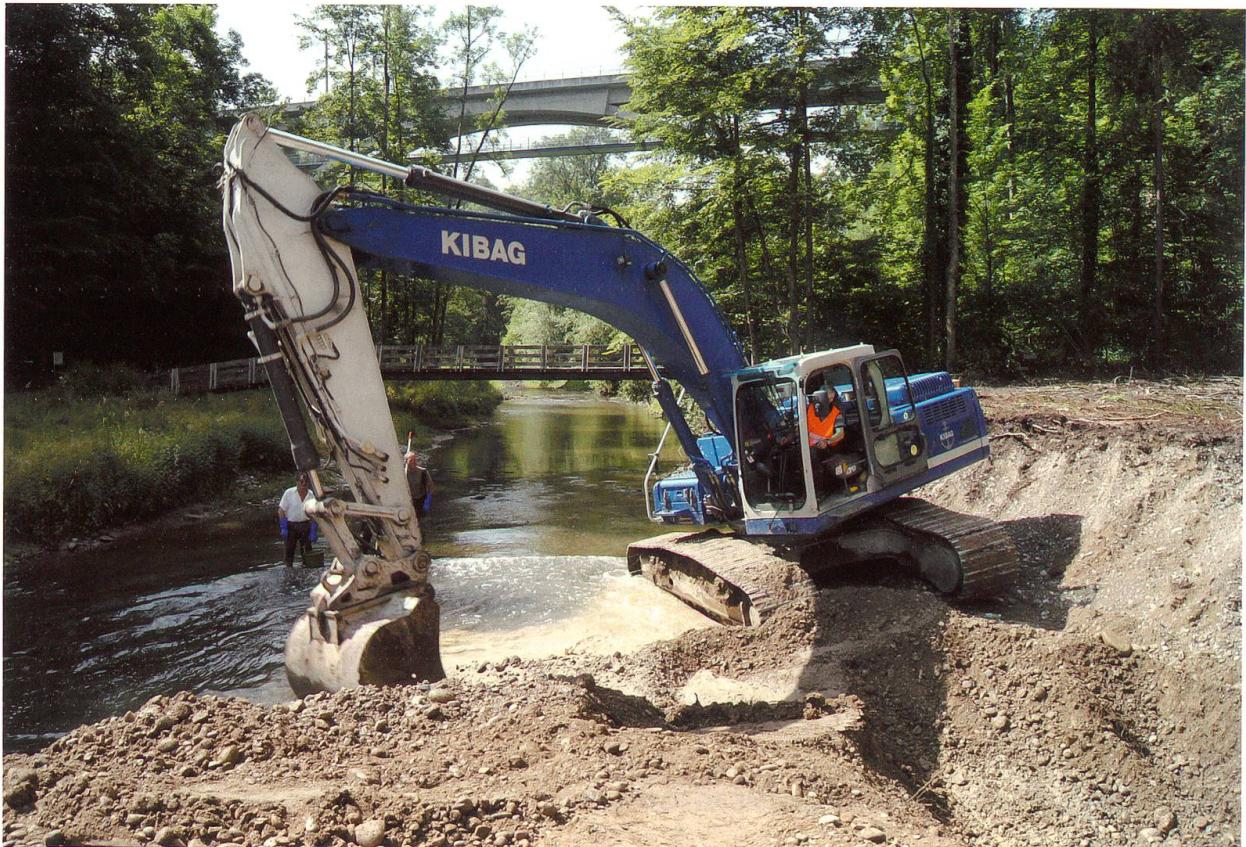
Abbildung 6:  
Durchstich mit Raupenbagger zur Flutung des neuen Gerinnes.

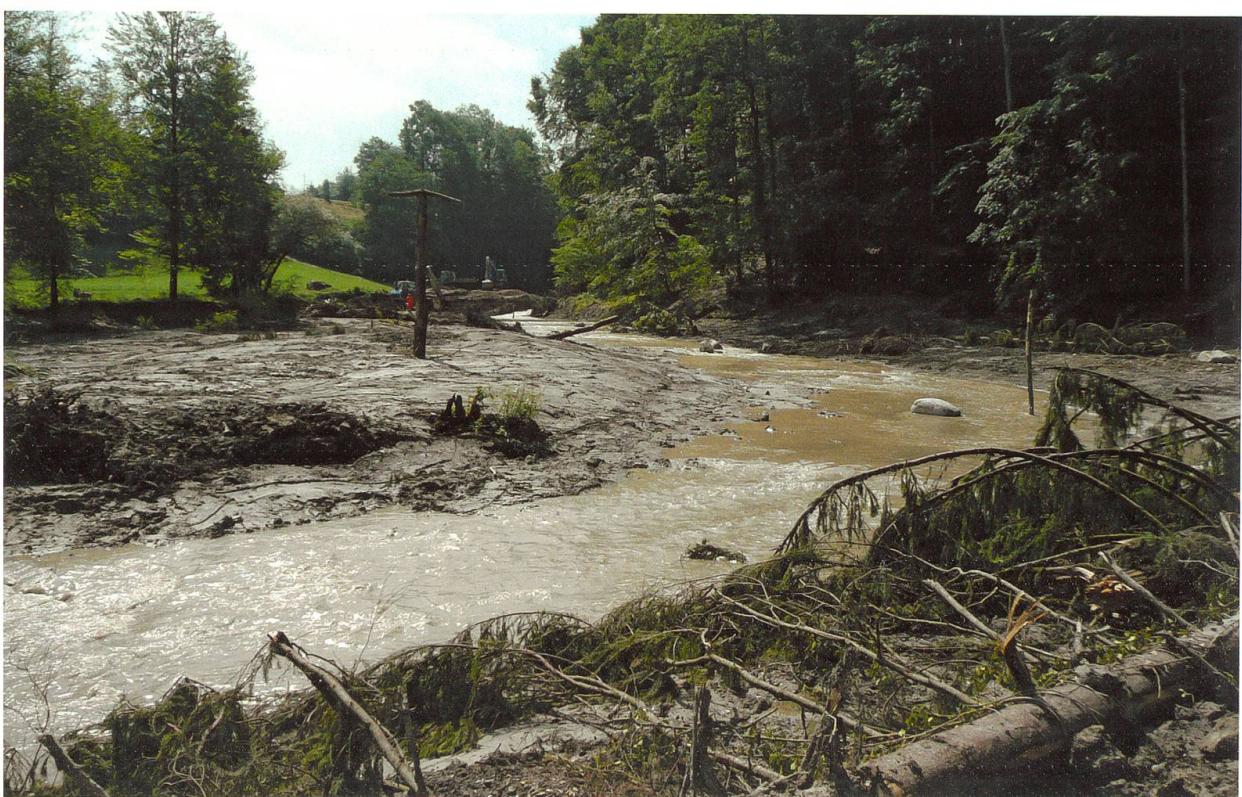
Abbildung 7:  
Die Flutung des neuen Auengebietes. Im Vordergrund Raubäume zum Schutz des abgelagerten Materials.

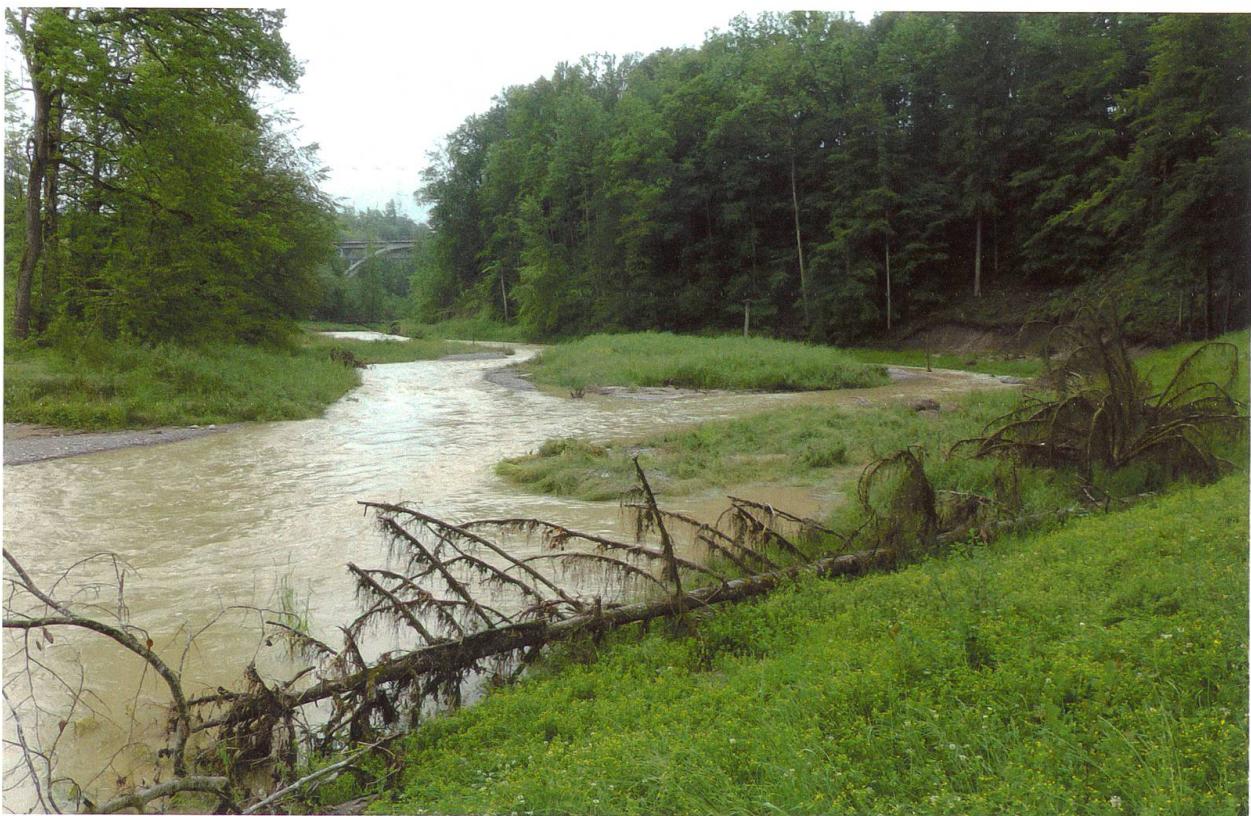
Abbildung 10:  
Auenlandschaft am 11.6.2013 bei abklingendem Hochwasser

Seitengerinne wurden ausgebildet, wechselweise mit Wasser dotiert oder wieder trocken gelegt. Die Kiessohle wird weitertransportiert und teilweise erfolgt eine Erosion in die Tiefe oder seitlich und es entstehen Steilwände, an anderen Stellen erfolgen Auflandungen. Als Folge des mangelnden Geschiebetriebes unterhalb der Stauanlage Buchholz (der Stauraum ist noch nicht vollständig mit Geschiebe aufgefüllt) sind vor allem im oberen Abschnitt Tiefenerosionen aufgetreten. So kamen im oberen Bereich des Projektgebietes alte Holzpfähle einer früheren Ufersicherung wieder zum Vorschein. Die erhofften dynamischen Prozesse im Gewässer sind somit im erwünschten und erwarteten Rahmen eingetreten. Mit dem erhofften Eintreffen der Geschiebezufuhr aus dem Oberlauf werden sich auch der Geschiebehaushalt und damit auch die Sohlen-

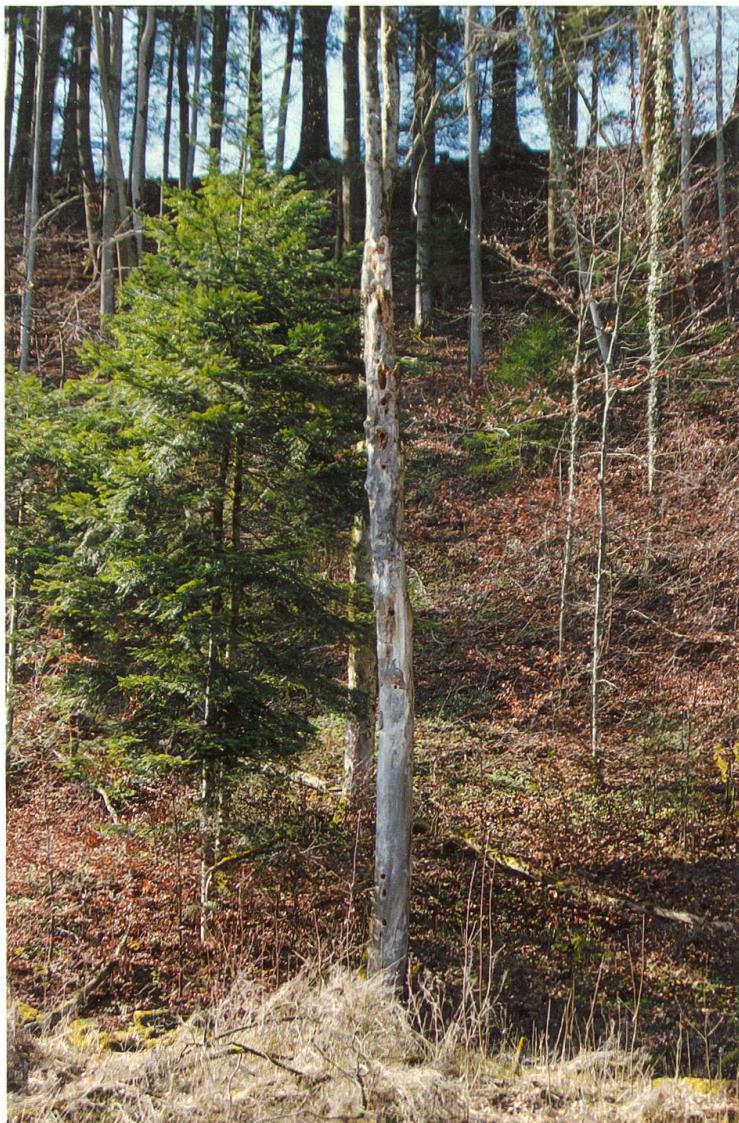
Abbildung 19:

Ein geringelter Baum ist abgestorben und wird von Spechten zum Bau von Höhlen benutzt.

gebuchte Waldränder angestrebt. Im Steilhang wurden zudem ca. 30 grössere Bäume geringelt, um stehendes Totholz als ökologische Struktur zu schaffen. Angesichts der sehr intensiven, fast flächendeckenden Weidenausschläge im Bereich des ehemaligen Weiher, wurde rechtsufrig – mit Ausnahme der markanten Einzelbäume (5 Eichen, 1 Linde) – auf Bepflanzungen ganz verzichtet. Damit sollen offene Pionierstandorte so lange wie möglich erhalten werden.
