**Zeitschrift:** Neujahrsblatt / Historischer Verein des Kantons St. Gallen  
**Herausgeber:** Historischer Verein des Kantons St. Gallen  
**Band:** 152 (2012)

# RAUMWUNDER SCHEUNE

## CHARAKTER ERHALTEN, WOHNRAUM GESTALTEN

Moritz Flury-Rova

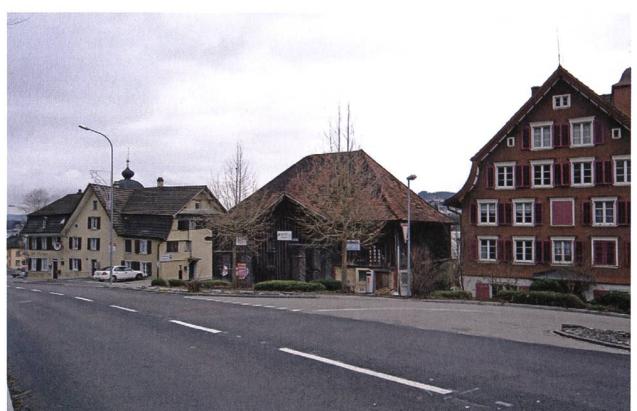
Die klassizistische Remise des Gasthauses Bierhaus in Oberuzwil aus dem Anfang des 19. Jahrhunderts ist nicht nur ein historischer Zeuge, sondern auch wegen des räumlichen «Rahmens» ein wichtiger Bestandteil der zugehörigen repräsentativen Bauten. (Foto: Kant. Denkmalpflege)

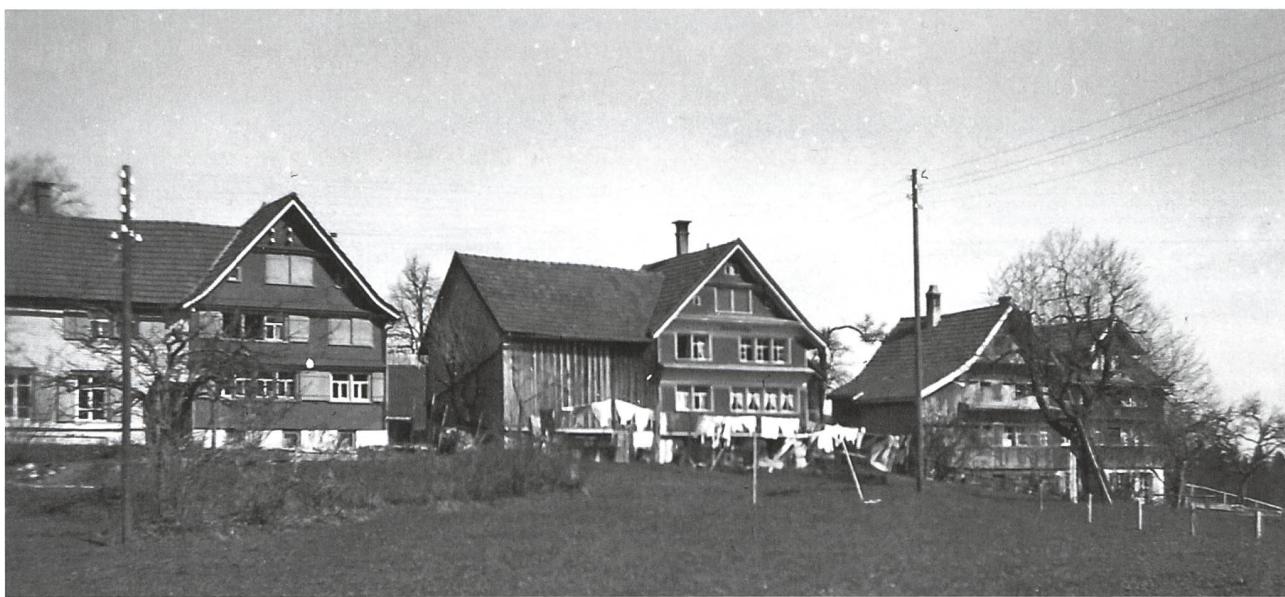
*Neue Nutzungen für bestehende Gebäude sind keine Erfindung der Denkmalpflege. In Zeiten, als die Arbeit noch billig und die Rohmaterialien teuer waren, hatte die Weiterverwendung eine ganz andere Selbstverständlichkeit. In der Degersheimer Hofgruppe Berg stehen drei gleichartige Bauernhäuser nebeneinander, beim linken wurde in die Scheune 1901 ein Sticklokal eingebaut, beim rechten (hinter dem Baum) ist die Scheune schon vor 1875 zum Wohnhaus umgebaut worden. (Foto um 1950, Aktion Bauernhausforschung, Archiv kant. Denkmalpflege).*

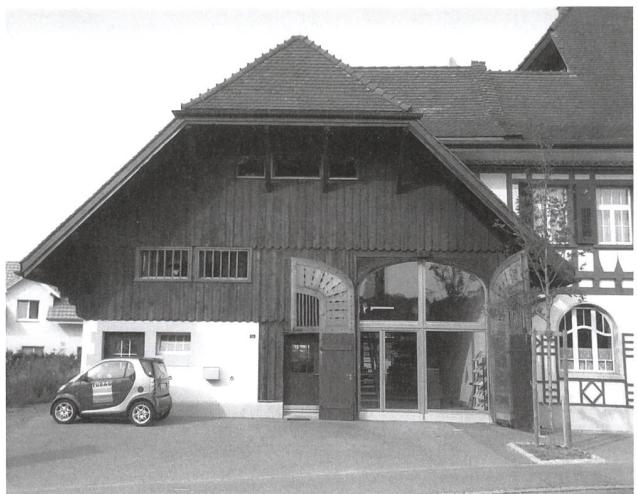
Tübach, Scheune des Restaurants Landhaus. Die Türflügel dienen in der Dämmerung auch als Sichtschutz von aussen. (Foto: Tübag, Tübach)

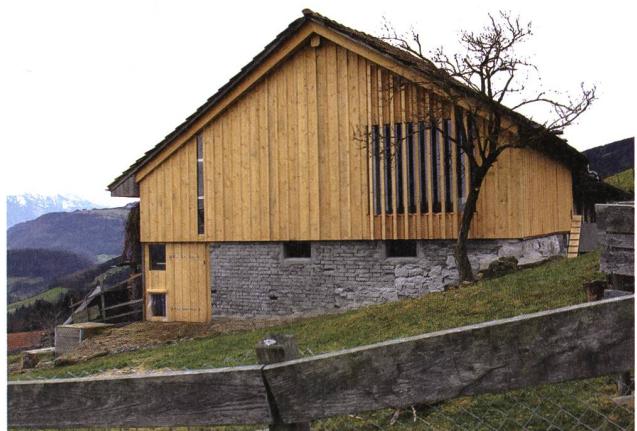
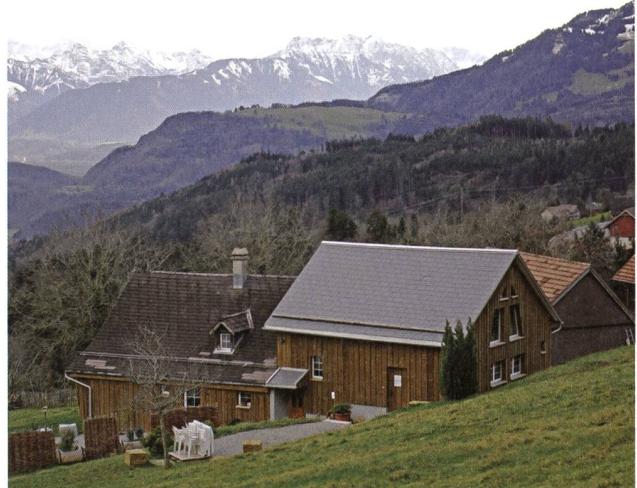
Altstätten, Gätziberg. Oben: Scheunenausbau an einem nicht geschützen ehemaligen Bauernhaus. Der Holzraster bricht die grosse Fensterfläche. – Unten: Einbau eines Praxiszimmers in die dem kleinen Wohnhaus angehängten Scheune, an der Giebelfront gegen den Hang stören auch grössere und aufgrund der Holzkonstruktion schräge Fensterformen nicht. (Foto: Kant. Denkmalpflege)

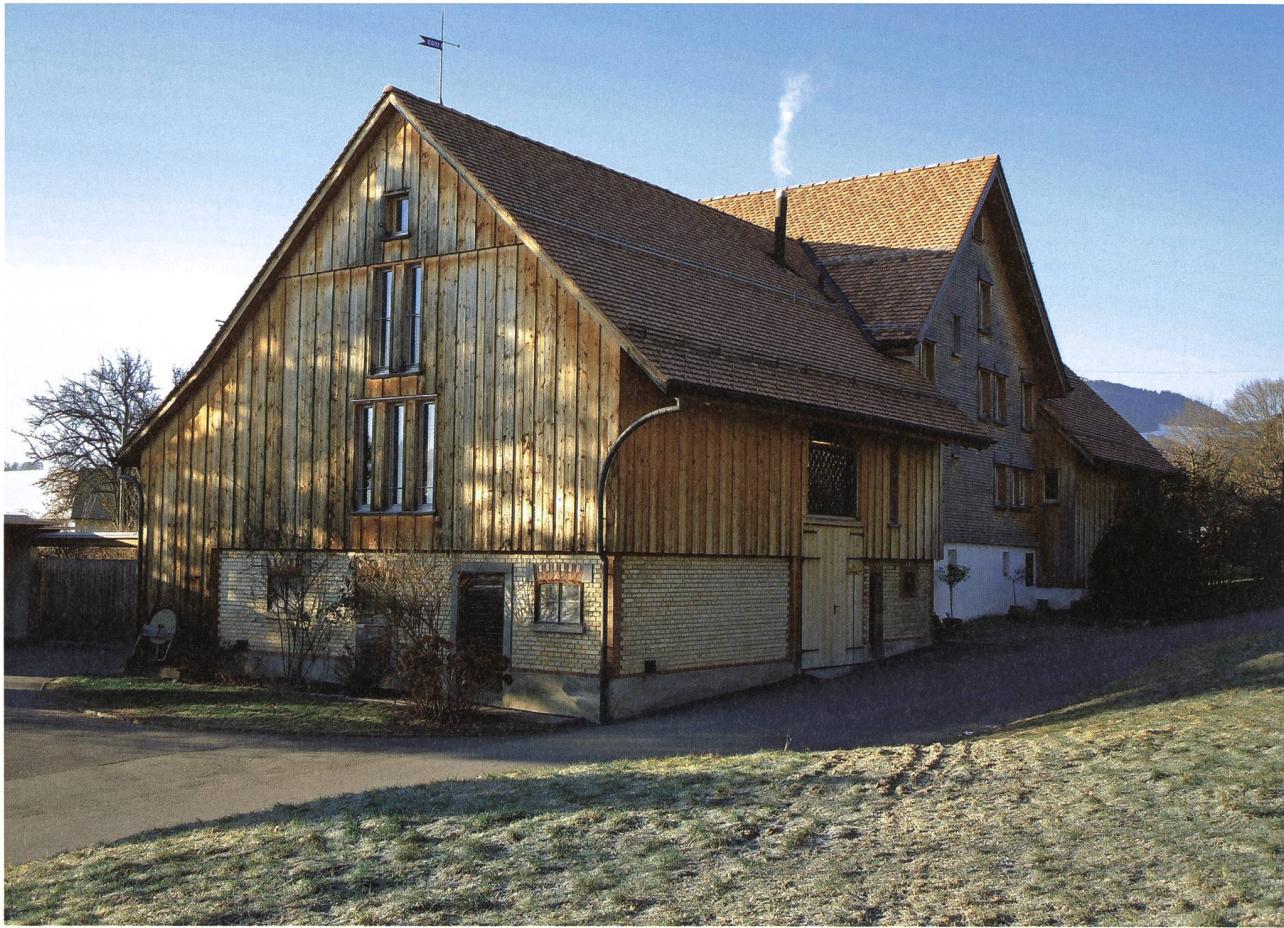
Berneck, Rüden. Renovation des Bauernhauses und Umnutzung der beiden Scheunen durch Architekt Werner Bänziger 2003. Im Sockelbereich ist das Sichtbacksteinmauerwerk mit den Stallfenstern beibehalten worden, im neuen Bretterschirm passen sich die Fenster der Struktur des Holzes an. (Foto: Kant. Denkmalpflege)

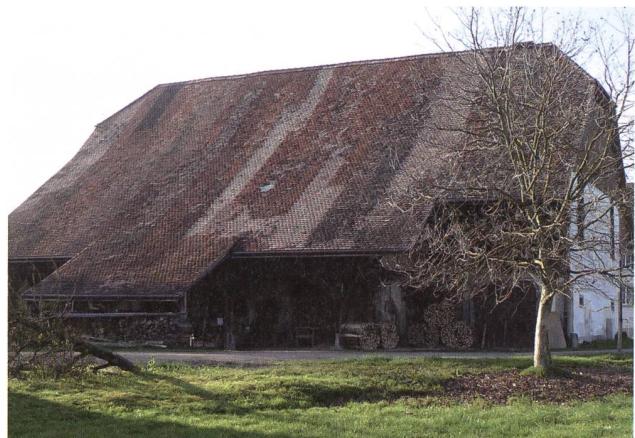
Rapperswil-Jona, Kloster Wurmsbach. Das Dach des Pferdestalls wurde 2004 unter Verwendung der alten Ziegel neu eingedeckt. (Foto: Kant. Denkmalpflege)

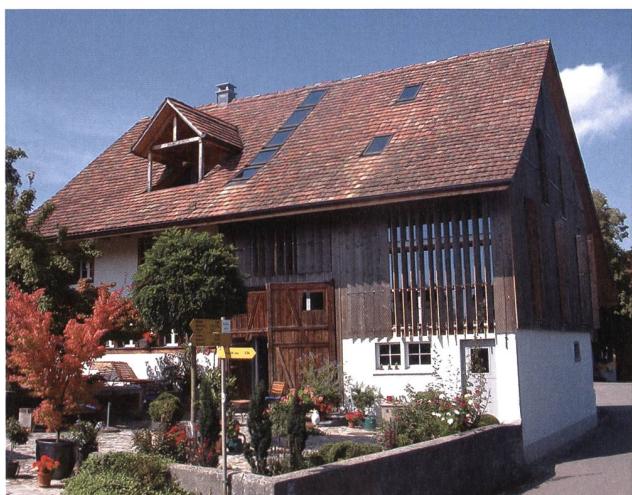
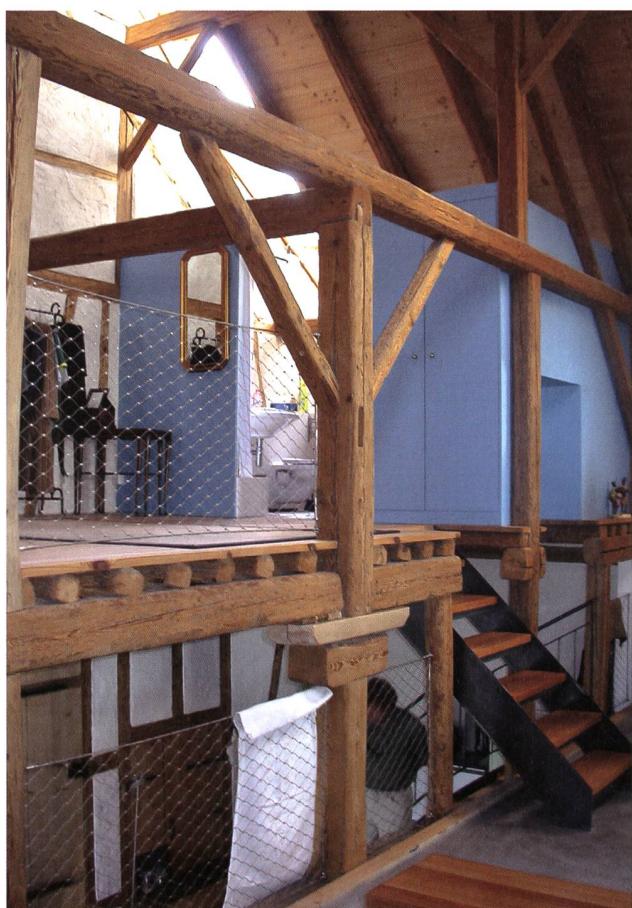
Winterberg und Wangen (ZH). Zwei Beispiele für den Einbau von vertikalen Lichtbändern. Im Gegensatz zur Gaube tritt das Lichtband fast nicht in Erscheinung, die Lichtfülle im Innenraum ist beachtlich. (Foto: Kant. Denkmalpflege)

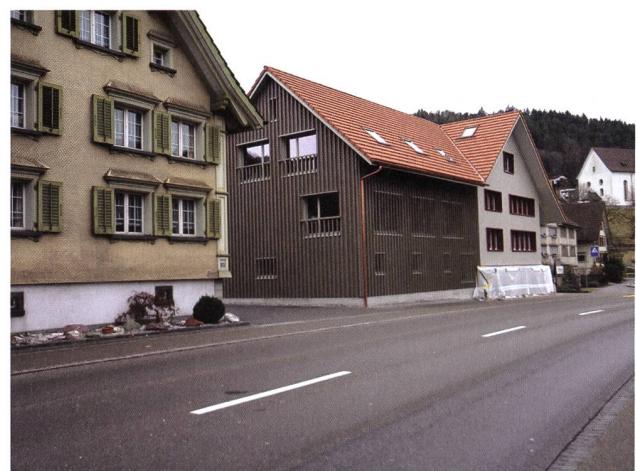
Der nicht geschützte Kreuzfirsthof in der Balgacher Ortsbildschutzzone erhielt 2011 einen (wiederum hölzernen) Ersatzbau für die Stallscheune. Dank des Holzrasters vor den Fenstern erscheint die Strassenfassade des Neubaus schon aus kurzer Distanz als eine geschlossene Fläche. (Foto: Kant. Denkmalpflege)

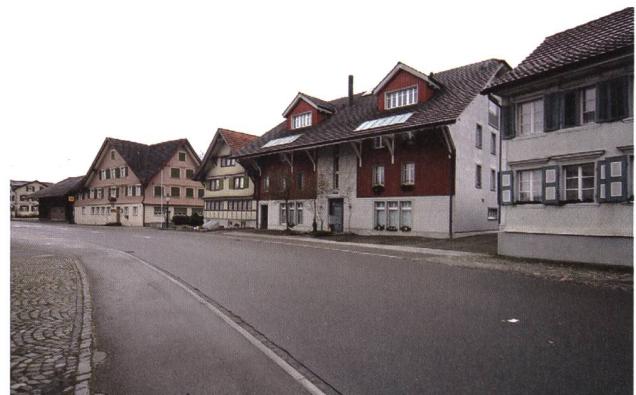
1992 erhielt die Eigentümerschaft die Bewilligung für den Ausbau der Stallscheune im Dorf Oberbüren zu Wohnzwecken. Nachdem ohne Erlaubnis die ganze Scheune abgerissen worden war, entschied man sich für einen volumengleichen Neubau. Während das grosse Vordach noch an die ehemalige Scheune erinnert, führen die Materialisierung mit Kalksandsteinen und die grossen Dachaufbauten zu einem zwiespältigen Gesamteindruck. (Foto: Kant. Denkmalpflege)

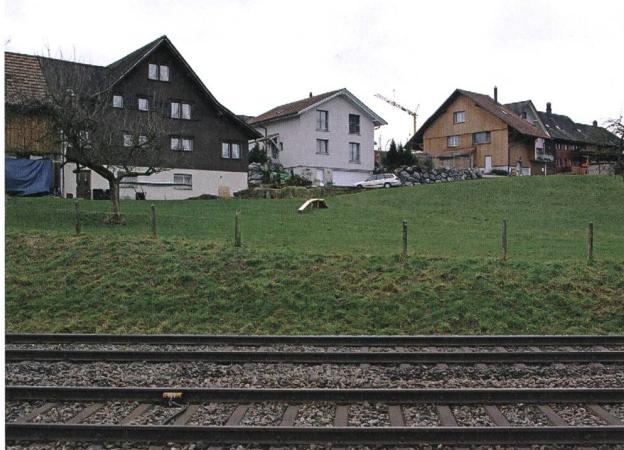
Aus dem geschützten Ortsbild Algetshausen wurde ein Zahn herausgebrochen und dabei die Wurzel steckengelassen. Dem stolzen Restaurant Landhaus ist die Stallscheune bis auf ein paar wenige Meter gekappt worden, an ihrer Stelle steht nun ein Fertighaus – und erst noch mit verkehrter Giebelausrichtung.

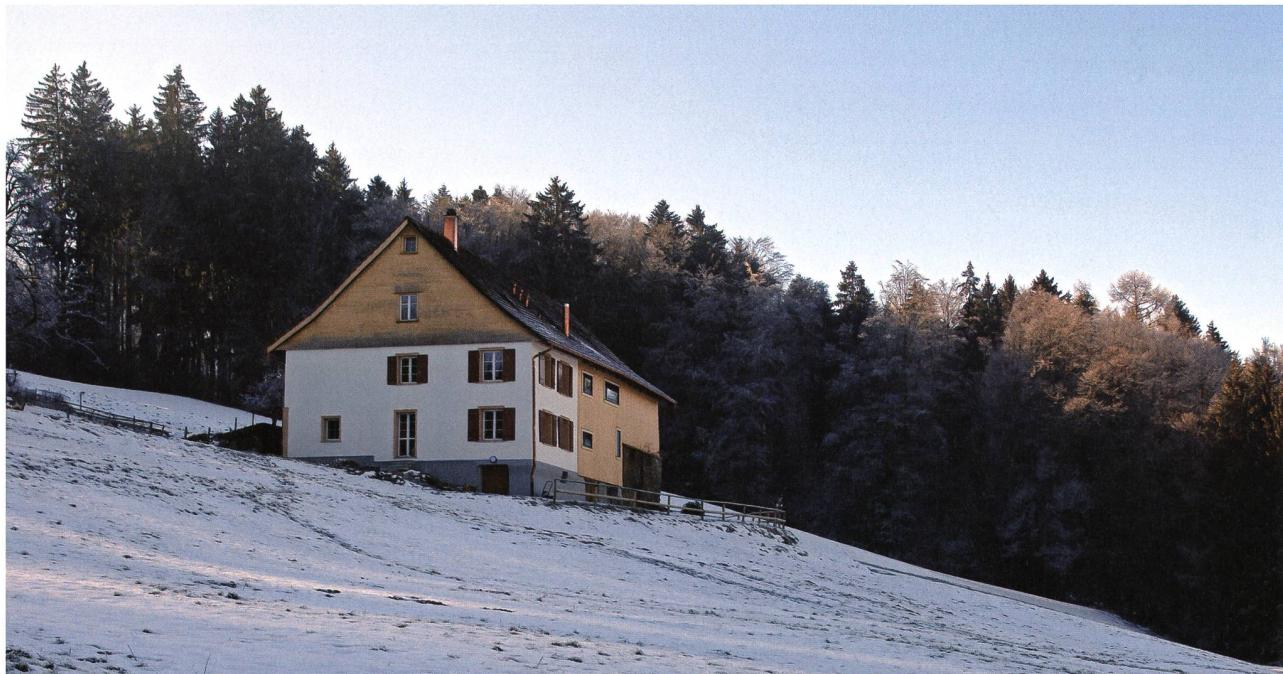
Eine geglückte Umnutzung zeichnet sich nicht zuletzt dadurch aus, dass das Bauernhaus weiterhin ohne ausgebaute Zufahrten, Carports, Tujahecken und Stützmauern ganz selbstverständlich in der Landschaft steht, wie hier in der Beckenhalde oberhalb von St. Georgen.  
(Umbau: Klemens Dudli, Uzwil; Foto: Kant. Denkmalpflege)

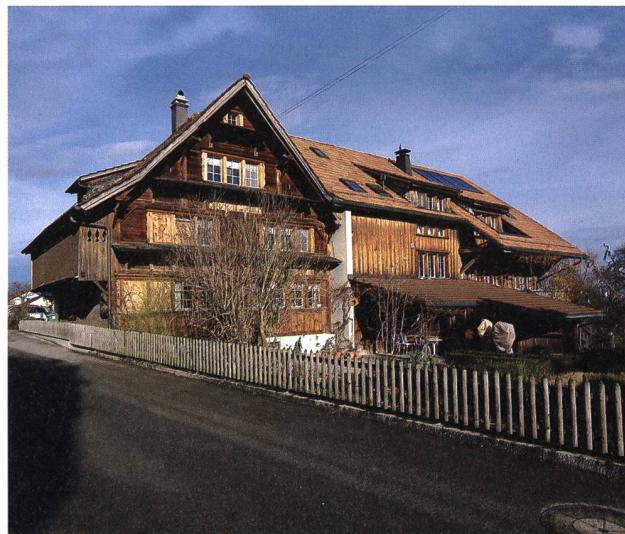
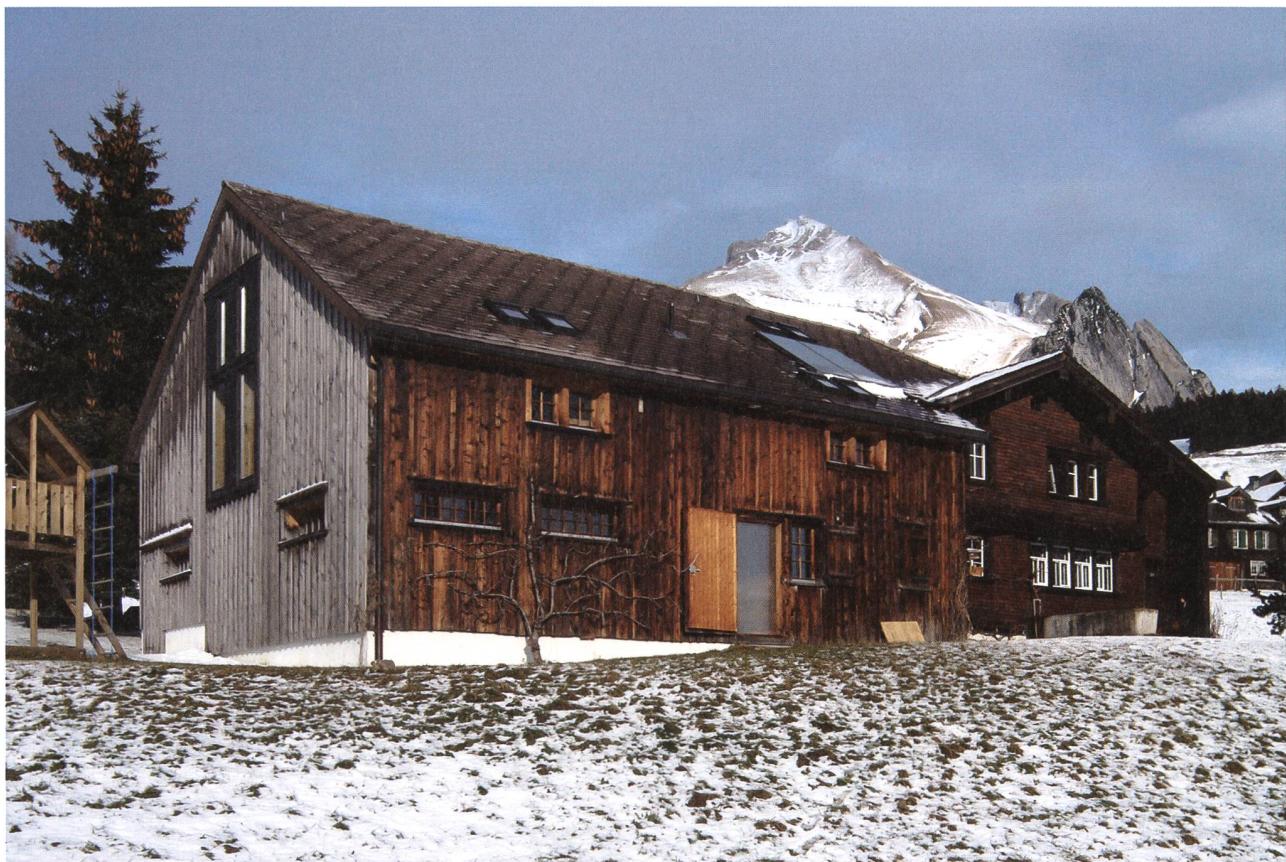
#### Ausbau Stallscheune zu Wohnhaus 1983

Beim Bauernhaus in Wolfikon stand nur das vermutlich um 1700 erbaute Wohnhaus unter Schutz. Der 1983 zusammen mit der Restaurierung des Wohnteils erfolgte Umbau der Stallscheune zu einem eigenständigen Wohnhaus zeigt als frühes Beispiel die Schwierigkeiten auf, wenn ein solches Unterfangen in Rücksicht auf das Schutzobjekt und das Ortsbild erfolgen soll. Obwohl an der Volumetrie und der Materialisierung nichts verändert wurde, ist durch die grosse Zahl der «gewöhnlichen» Wohnhaus-Fenster, durch die beiden neuen Dachgauben und den Dacheinschnitt der Charakter des Ökonomiegebäudes weitgehend verlorengegangen; die unregelmässige (aber ursprüngliche) Dachausbildung ist im heutigen Zustand nicht mehr verständlich. Schon damals war die Denkmalpflege, trotz des grundsätzlich richtigen Vorgehens nicht wirklich begeistert vom Resultat: Benito Boari bezeichnete es wegen des sichtbaren Aufeinanderprallens verschiedener Ansprüche als eine «Kollisionsschönheit».

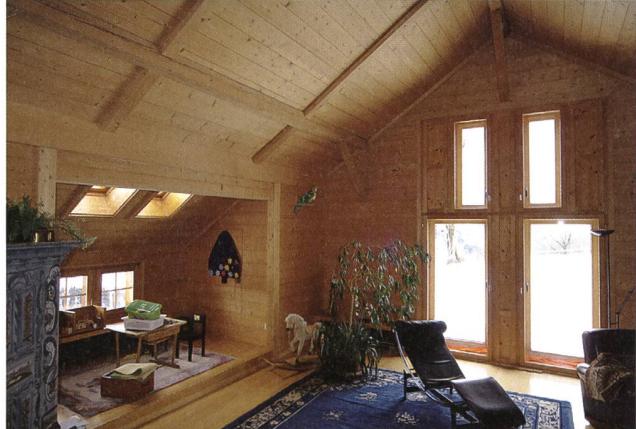
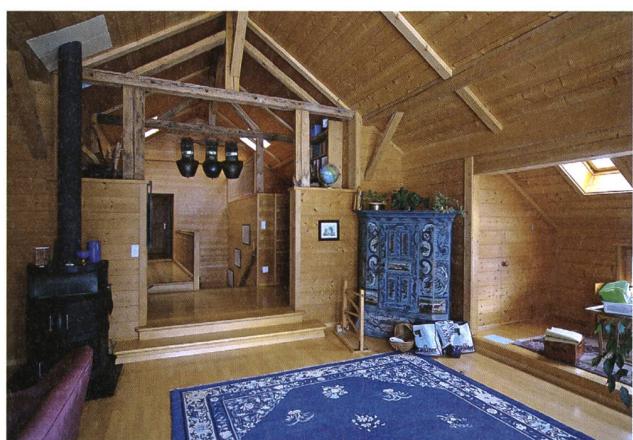
**Wildhaus-Alt St.Johann, Lisighaus:  
Ausbau Stallscheune zur Wohnraum-  
erweiterung 1988**

Ein kleines, geducktes Tätschdachhaus oberhalb des Weilers Lisighaus, an das gegen Westen eine gewaltige Scheune angehängt ist – für die reine Wohnnutzung ein besonders eklatantes Missverhältnis. Das Gebäude befindet sich nicht unter Denkmalschutz. Nachdem bereits zuvor der Wohnteil renoviert worden war, erfolgte 1988 der Ausbau der Stallscheune. Die Hauptschauseite veränderte sich dabei fast überhaupt nicht, sogar der alte Leistenschirm blieb intakt, bis auf die zwei kleinen quadratischen Doppelfensterchen. Dem bescheidenen Wohnhaus wird durch diese Zurückhaltung auf der Schauseite weiterhin die erste Stimme im Duett zugestanden. Dafür markiert an der Giebelseite des Stalls eine grossflächige, aber doch gegliederte Öffnung die neue Nutzung der Baute. Im Innern ist auf der Ebene der Heubühne ein grosszügiger Raum mit spannungsvoller Lichtführung entstanden. Dass man sich in einem ehemaligen Stall befindet ist allerdings, trotz einigen alten Balken, vor allem noch in der räumlichen Dimension erfahrbar.

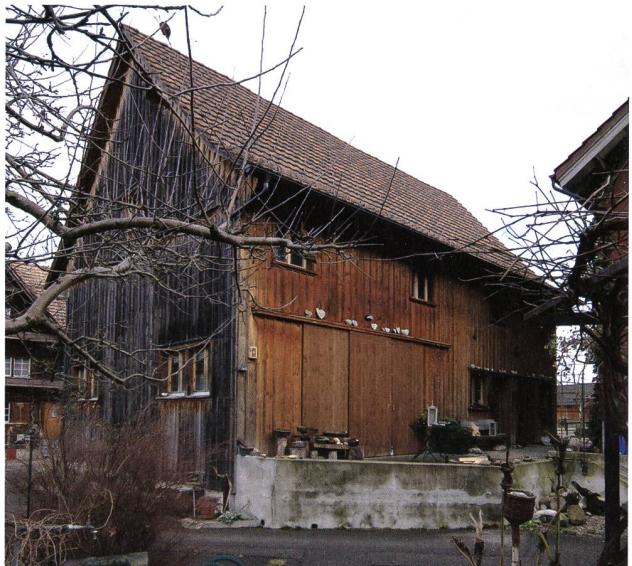
### **Umbau Scheune zu Garage mit Gartenlaube 2001**

Die Weiterverwendung einer Scheune als Lagerraum oder einer Remise als Garage ist naheliegend und trotz Brandschutzbüroschriften bei Autoabstellplätzen oft ohne grosse Eingriffe möglich. Bei der kleinen Scheune in Burgau ist neben drei Gärtenplätzen zusätzlich eine Gartenlaube eingebaut worden. Die Garagentore treten im Leistungsschirm überhaupt nicht in Erscheinung und die mit Schiebetüren zu schliessende Gartenlaube bei geschlossenem Zustand ebenfalls kaum. Die Scheune hat Alterspatina bewahrt und Dank der Verwendung von unbehandeltem Holz an den neuen Teilen auch bereits wieder angesetzt. Das unscheinbare (und nicht geschützte) Gebäude ist durch die Aktion in seinem Fortbestand gesichert und zusätzlich sind drei parkierte Autos aus den engen Gassen des Weilers Burgau – einem Ortsbild von nationaler Bedeutung – verschwunden.

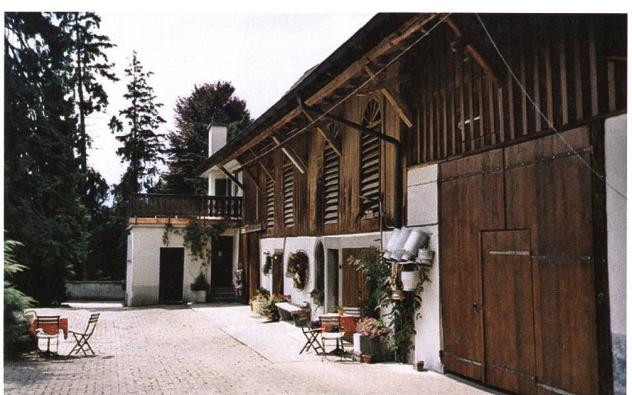
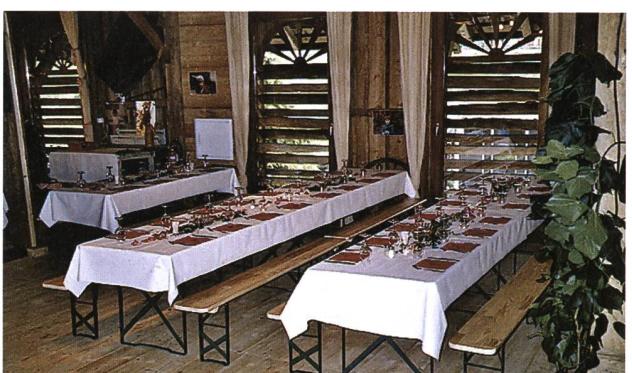
### **Umnutzung Stallscheune zur Galerie und Gaststube Seewiese 2003**

Das stattliche Vielzweckbauernhaus wurde 1847 erbaut und blieb bis heute in derselben Familie. Nach der Aufgabe des Landwirtschaftsbetriebes haben die Eigentümer die riesige Stallscheune mit viel Sorgfalt und minimalen Eingriffen umgebaut. Aus Stall und Tenne ist eine Gaststube geworden, der Heuboden steht für Ausstellungen und kulturelle Anlässe zur Verfügung. Von aussen ist der Umbau so gut wie gar nicht erkennbar. Alle alten Öffnungen wurden belassen und nur der Stall erhielt eine grosse moderne Verglasung, die aber mit einem Holztor verschlossen werden kann. Auf eine Isolation der Heubühne wurde bewusst verzichtet, um den Charakter des Ökonomiebaus zu bewahren. Licht fällt durch die alten, mit Lamellen bestückten Belüftungsöffnungen ein, denen auf der Innenseite Glasfenster aufgesetzt worden sind.

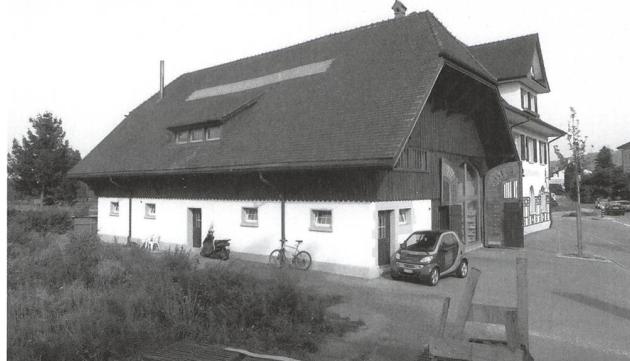
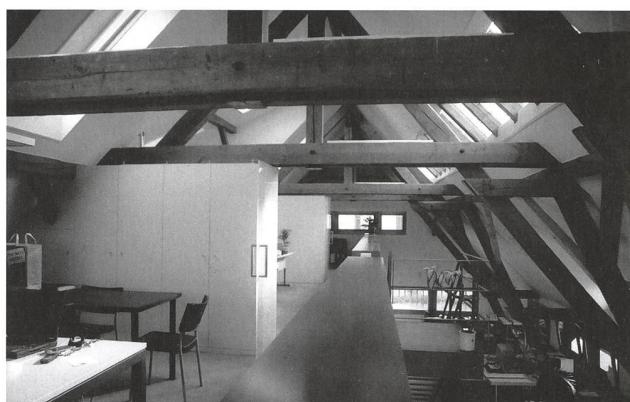
### Umbau Scheune zu Büroräumlichkeiten 2003/04

Das Restaurant Landhaus wurde 1911 nach dem Brand des Vorgängerbaus in Heimatstilformen wieder aufgebaut, samt einer freistehenden Scheune in derselben Formensprache. 2003/04 erfolgte die Umnutzung zu Büroräumlichkeiten, wobei das vorhandene Volumen auf eine spannende Art genutzt wurde. Einbauten, offene Galerien und die verschiedenen Lichtquellen bieten eine spezielle Atmosphäre und 400m<sup>2</sup> Nutzfläche. Dabei blieben die von aussen sichtbaren Veränderungen gegen die Strasse minimal, auch das grosse, verzierte Portal ist weiterhin in Gebrauch. Auf der Rückseite hingegen sind die neuen Fenster etwas grosszügiger ausgefallen. Die etwas störende Schleppgaube auf der Westseite bestand bereits vor dem Umbau; zusätzliches Licht gelangt seither durch ein Band von Glasziegeln in den Dachraum.

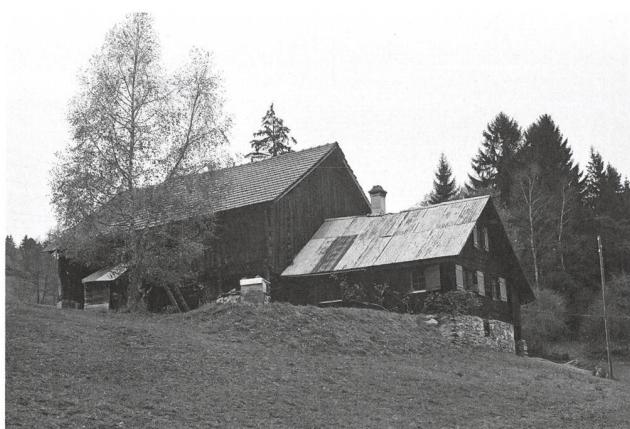
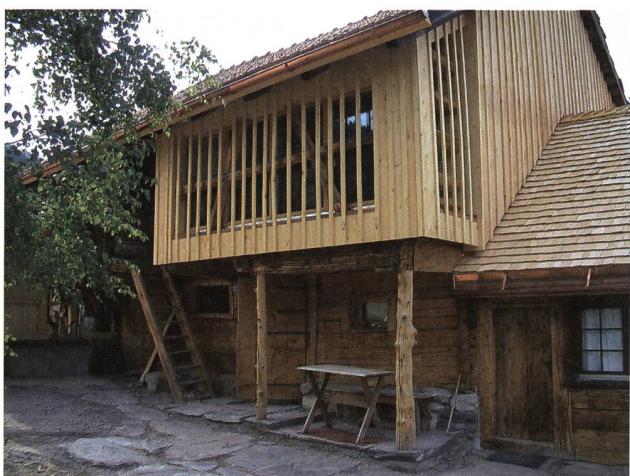
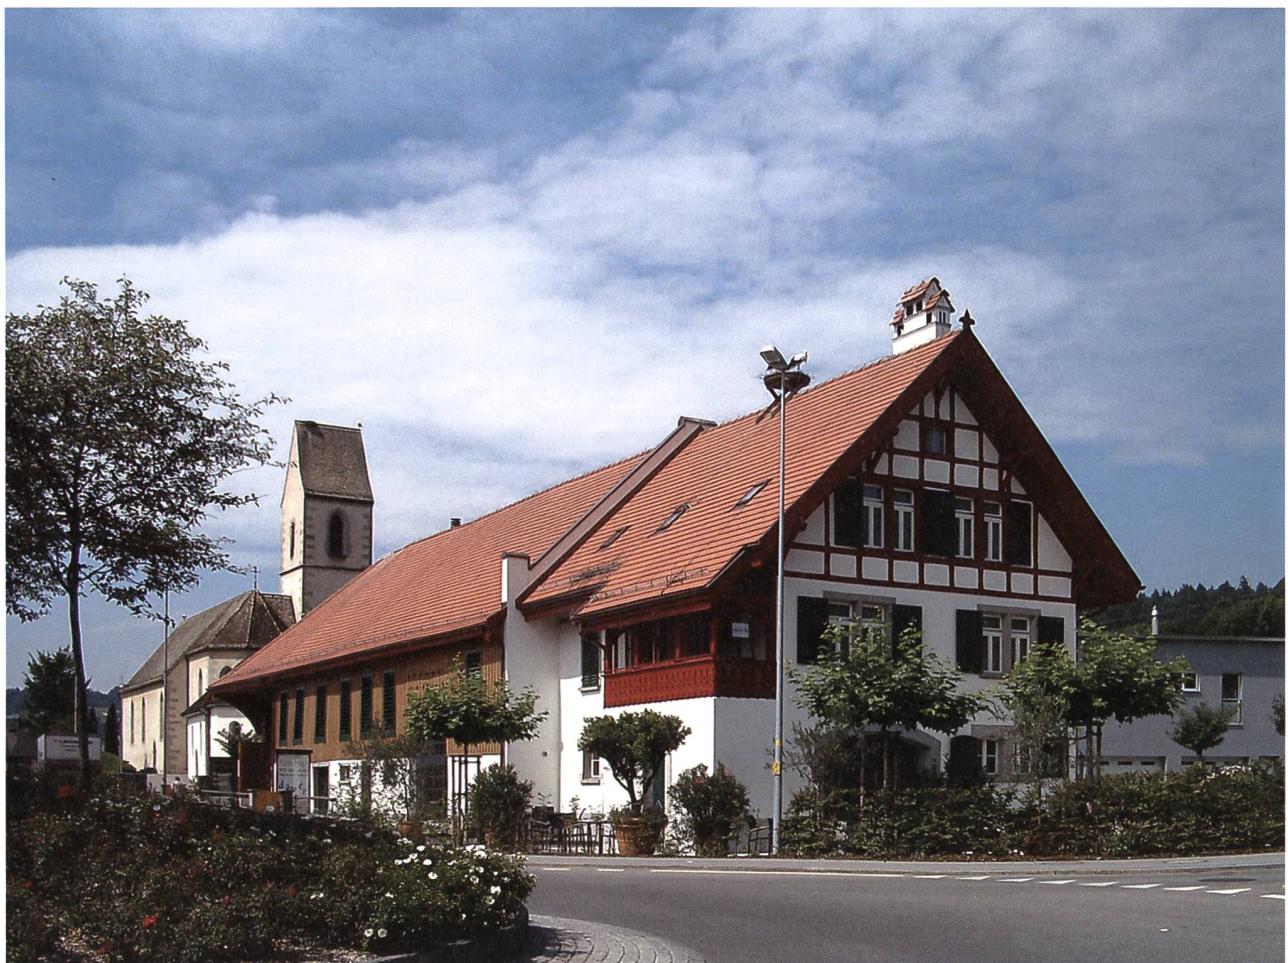
### zur Wohnraumerweiterung 2003

Das sogenannte Wiesenhaus auf dem Flumser Kleinberg ist ein kleiner, nur gerade 6 Meter breiter Strickbau aus dem 18. oder 19. Jahrhundert. Stube und Nebenstube finden darin gerade Platz, dahinter eine schmale Küche und darüber eine Dachkammer. Bergwärts schliesst der grosse Stallteil an, der das kleine Häuschen fast zu Tale zu schieben scheint. Über dem gestrickten Stall liegt der geräumige Heustock, eine Schwemmikonstruktion mit seitlichen Lauben, aussen mit einer Bretterschalung verkleidet. In die nördliche Hälfte des Stalls kamen Küche und Bad sowie darüber im Heustock ein Schlafzimmer zu liegen. Zur Belichtung des Schlafzimmers wurden in den Leistenschirm grosse Öffnungen geschnitten, die von den durchlaufenden Leisten kaschiert werden und dennoch den Blick auf die darunterliegende Holzkonstruktion gewähren. Neben den Öffnungen erfolgte die Isolation unter dem Leistenschirm, so dass die Schwemmikonstruktion im Innern sichtbar blieb. Das feine Gespür für Materialien führte bei diesem Gebäude soweit, dass das vorhandene Wellblechdach auf dem Wohnteil durch ein traditionelles Holzschindeldach ersetzt wurde. Dank der neuen Funktion kann das nicht mehr genutzte Maiensäss nun als attraktives Ferienhaus getrost in die Zukunft blicken.

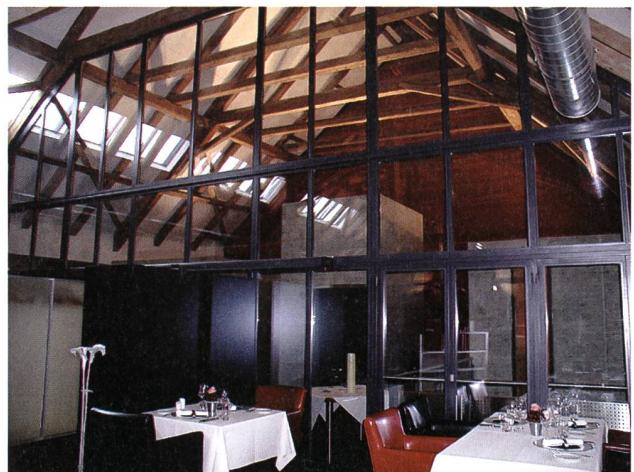
**Uznach, Zürcherstrasse 28:  
Umbau Bauernhaus zu Ortsmuseum und  
Restaurant Kunsthof, 2003–2005**

Das Bauernhaus bei der Kreuzkirche wurde erst 1906 erbaut. An das kleine Wohnhaus mit Fachwerkgiebel – ein typischer Heimatstilbau – schliesst eine mächtige Stallscheune an. Nachdem um 2000 der Abbruch des markanten Gebäudes drohte, konnte 2003 dank eines innovativen Konzepts das von der Kunsthof AG übernommene Gebäude renoviert und einer vielfältigen Nutzung zugeführt werden. Unter dem langen First der Stallscheune befindet sich ein gerne besuchtes Restaurant, in welchem die ganze Grösse und die Struktur des Dachwerkes erlebbar sind. Die alten Tenntore sind vollflächig verglast und dienen als Eingang, im Übrigen beschränkt sich die Beleuchtung auf die bereits vorhandenen Lüftungsschlitzte in den Aussenwänden und ein dezent neu eingefügtes, horizontales Lichtband auf der Rückseite des Dachs. Die dekorative und bunt gefasste Holzverkleidung konnte dadurch unverändert beibehalten werden. Im Wohnhaus fand ohne grössere Eingriffe das Ortsmuseum Uznach Platz.

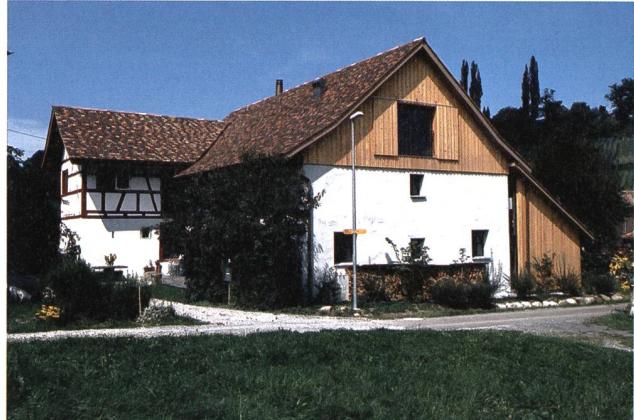
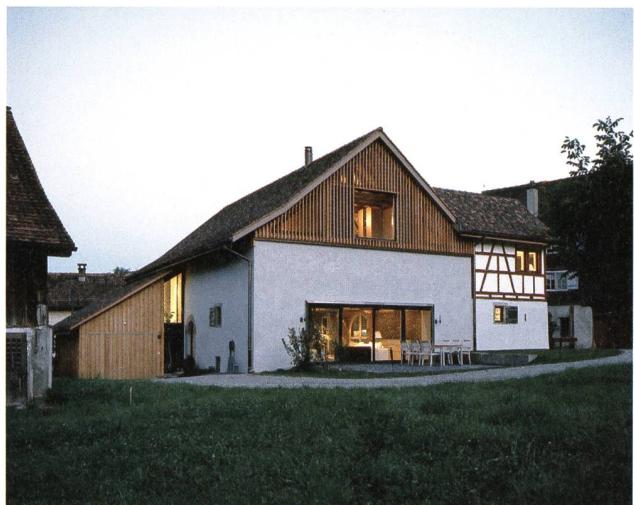
### Umbau Torkel zu Wohnhaus 2003–2005

Der gemauerte Torkel ist der letzte seiner Gattung in diesem traditionellen Weinbaugebiet hinter dem Buechberg. Die Umnutzung zu einem Wohnhaus stellte hohe Anforderung an die Gestaltung der neuen Teile. Neue Fensteröffnungen wurden auf die Westseite konzentriert, wo im Erdgeschoss eine breite Verandaöffnung entstand und der früher holzverschalte Giebelbereich ganz geöffnet, aber bis auf das zuvor schon bestehende quadratische Fenster mit einem Holzraster versehen wurde. Im Gegenzug blieben die übrigen Mauern und das Dach ohne neue Öffnungen in ihrer Ursprünglichkeit bestehen. Für die Sanitärräume, Küchentechnik und ein Gästezimmer wurde in den grossen ungeteilten Torkelraum ein unabhängiger Baukörper hineingestellt. Im wiedererichteten Schopfanbau auf der Nordseite sind ein Büro und die Garage untergebracht.

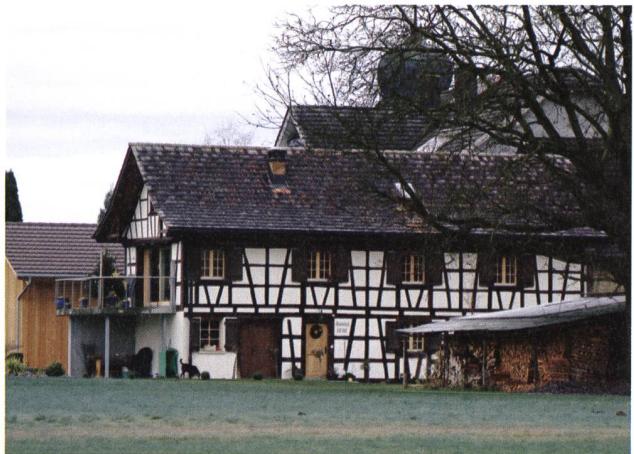
### Umbau zu Wohnhaus 2005

Die langgestreckte Remise von 1830 steht etwas zurückversetzt hinter dem Gasthof. Im Obergeschoss befanden sich schon lange, wohl seit Anfang an, einfache Zimmer, vermutlich eine Kutscherwohnung, und daher auch normale Fenster. Bemerkenswert ist, dass es sich bei diesem Ökonomiebau um einen Sichtfachwerkbau handelt. 2005 wurde die Remise zu einem kleinen Einfamilienhaus umgebaut. Das Erdgeschoss wurde zur Garage, gewohnt wird im Ober- und im Dachgeschoss. Zunächst wurde auf der südlichen Giebelseite der nachträglich angebaute Schweinestall abgebrochen, wodurch das Gebäude eine wunderbare, in die freie Landschaft ragende Stellung erhielt. Anstatt Lukarnen auf dem Dach, welche die strenge Geometrie des einfachen Baukörpers zerstört hätten, wurde in der südlichen Giebelfront eine grosse moderne Öffnung mit davor liegendem Balkon erstellt. Durch das partielle Öffnen der Decke in der dahinterliegenden Stube erhält auch das Dachgeschoß zusätzliches Tageslicht.

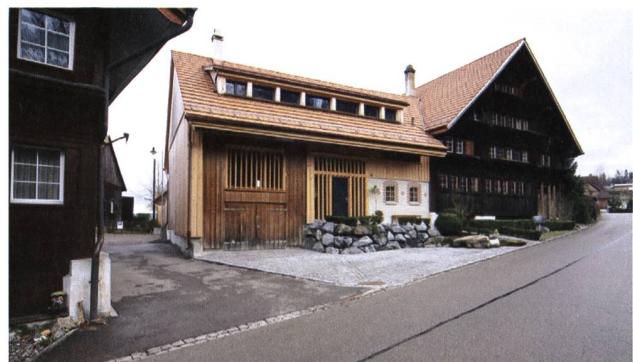
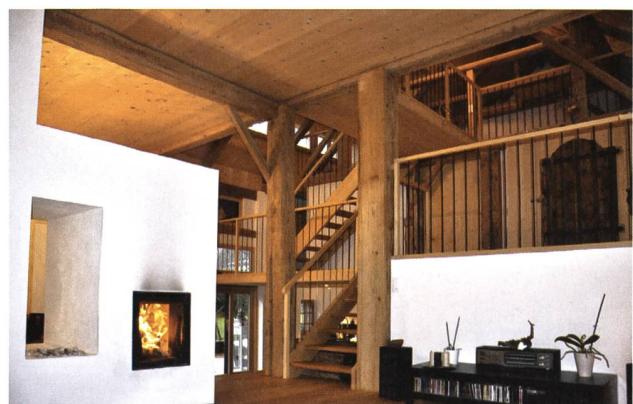
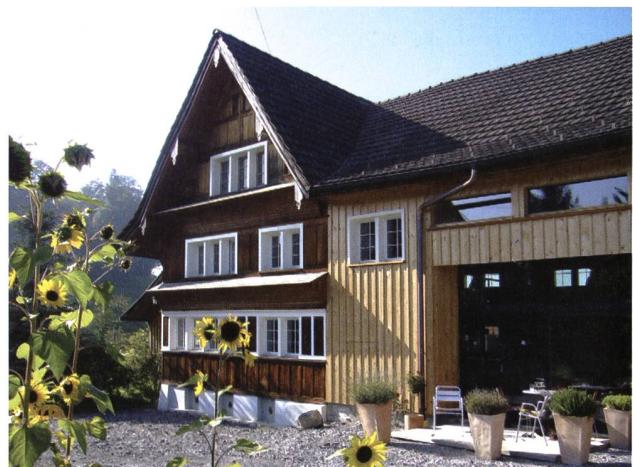
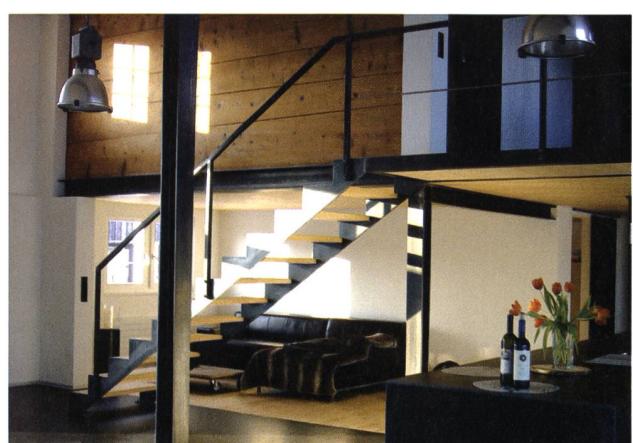
### **Ausbau Stallscheune zu Einfamilienhaus 2011**

Bei diesem stattlichen Kreuzfirsthaus war eine Erweiterung des Wohnraumes in den Stall nicht notwendig. Im Kern des Weilers Burgau, also in der Bauzone gelegen, bot sich der Stall jedoch zur Einrichtung einer eigenständigen Wohneinheit an. Aussen macht sich diese intensive Nutzung an den recht dominanten Dachgauben auf beiden Dachseiten bemerkbar. Dafür ist im unteren Teil die ehemalige Einteilung noch gut ablesbar. Hinter der für die Jahrhundertwende typischen Sichtbacksteinmauer fütterte man einst die Kuh, heute liegt dort passenderweise die Küche. Es folgt das Tenn, dessen Tor am Holzgitter ablesbar ist und wie damals auch heute den Haupteingang bildet. Wesentlich für die Wahrnehmung des ehemaligen Ökonomiebaus ist, dass hinter dem Tenntor auch ein entsprechend hoher und weiter Raum liegt. Der grösste Teil des Tenna ist bis unters Dach offen und nimmt die als lufelige Treppen und Passarellen gestaltete Erschliessung auf. Nicht gerade Schlafen im Stroh, aber wohnliches Ausruhen ist im leicht erhöhten dritten Teil, dem ehemaligen Heuraum angesagt. Zur Atmosphäre trägt bei, dass die Ständerkonstruktion und vor allem der ganze Dachstuhl vorhanden und offen sichtbar sind. Aber auch Kleinigkeiten, wie die aus den vergrauten Schirmbrettern der Nordfassade gefertigten Küchenfronten oder die aus den südseitigen Brettern gefertigten Holzverkleidungen im Bad, tragen zur Stimmung bei. Als Fassadenschalung waren die Bretter nicht mehr tauglich, jedoch im Innenausbau erfüllen sie noch ihren Zweck und tragen zur Alterswürde des Ganzen bei.
