KANTONALE DENKMALPFLEGE ST. GALLEN

JAHRESBERICHT 2013

EINIGE WICHTIGE RESTAURIERUNGEN DES JAHRES 2013

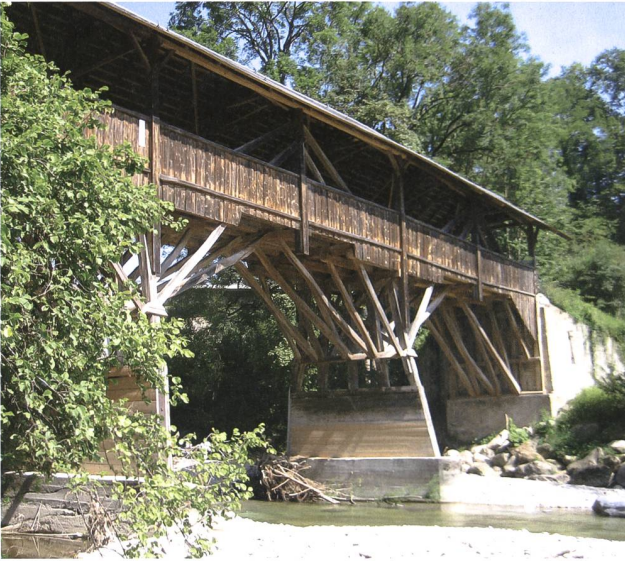
Bütschwil-Ganterschwil/Lütisburg, Letzibrücke über den Necker: Gesamtrenovation

Die 1853 erbaute Letzibrücke ist eine gedeckte Holzbrücke über den Necker zwischen Lütisburg und Ganterschwil. Die in ihrer Konstruktion spezielle Brücke mit Dreiecksprengwerken und Dreieckhängewerken war in einem schlechten Zustand: Deformation nach allen Seiten, faule oder beschädigte Konstruktionshölzer. Der Fahrbahnbelag musste teilweise erneuert und Wiederlager und Pfeiler mussten überarbeitet werden. Das bestehende defekte Dach wurde ersetzt. Nach der gelungenen Restaurierung, die vom Oktober 2012 bis Mitte Mai 2013 dauerte, kann die schöne Brücke weiterhin für Fussgänger, Velos, Pferde und sogar für Festanlässe genutzt werden. Sie fügt sich nach wie vor selbstverständlich und harmonisch in eine der schönsten Flusslandschaften des Toggenburgs ein.

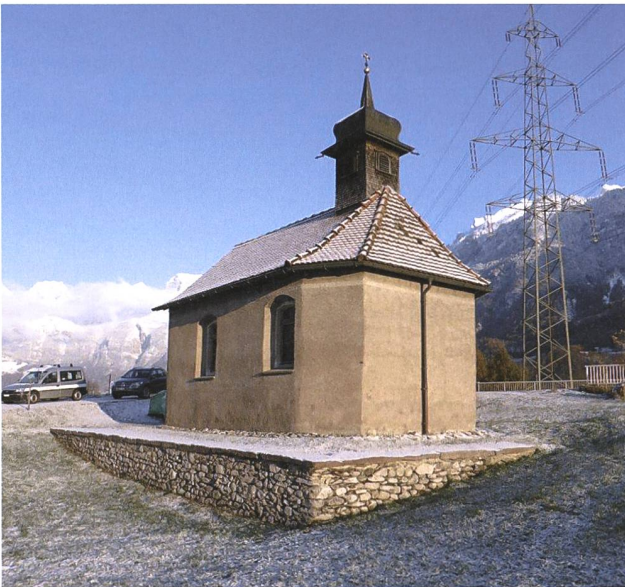
Flums, Kapelle St. Justus: Sanierung Feuchtigkeitsschäden

Die Kapelle St. Justus an der Seez wird 1618 erstmals erwähnt. 1912 musste sie infolge der Kanalisierung und Aufschüttung des Umgeländes der Seez auf 1,2 Meter höherem Bodenniveau erneuert werden. Im Bereich der zugemauerten Fenster des Vorgängerbaus, im Türsturz und in den Fensterstürzen hatten sich seither grosse Risse gebildet. Die Risse wurden saniert und die Kapelle stabilisiert. Der insbesondere durch das Hochwasser der Seez verursachten aufsteigenden Feuchtigkeit konnte durch eine Sanierung der Sickerung und eine Befreiung der Umgebungsmauer von sperrenden Vermörtelungen begegnet werden. Auch das Dach und die Fenster mussten renoviert werden. Dank der Restaurierung der Malereien aus den 1940er-Jahren im Kircheninneren und kleineren untergeordneten Massnahmen ist die Kapelle nun wieder bereit für die stille Einkehr.

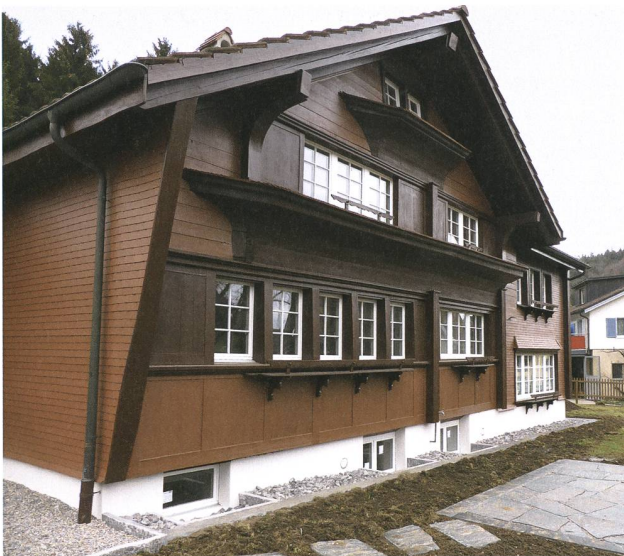
**Mosnang, Bärenwiese 2, Bärenhüsli:
Gesamtrenovation**

Das Bärenhüsli an markanter Lage im Ortsbild von Mosnang ist ein giebelständiges gestricktes Tätschdachhaus, welches 1739/1740 errichtet wurde. Der seitliche Anbau aus dem frühen 20. Jahrhundert beherbergte wohl ein Sticklekal. Die innere Struktur und die äussere Erscheinung sind bis heute erhalten geblieben. Im Zuge einer Gesamtrenovation wurde die Infrastruktur angepasst und eine energetische Sanierung mit Isolation und neuen Fenstern vorgenommen. Aufgrund der äusseren Erscheinung mit einer getäferten Fassade wurde die Isolation auf der Innenseite angebracht und die bestehenden Fenster ersetzt. Im Inneren wurden neuere Täfer entfernt, die historischen Strickwände gereinigt und wieder sichtbar gemacht.

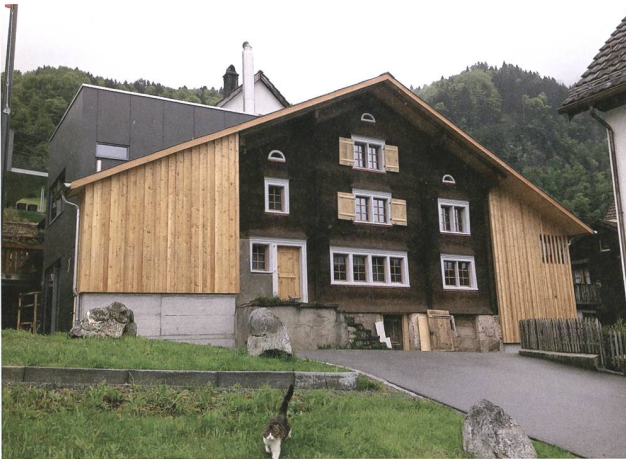
Quarten, Oberterzen, Quartnerstrasse 20: Gesamtrenovation

Das dicht an der Strasse stehende Wohnhaus wurde 1755 erbaut. Das Dach und die Fassadengestaltung – vielleicht auch der Anbau West – folgten 1874. Der ostseitige Anbau ist bedeutend jünger, er könnte anlässlich eines Besitzerwechsels um 1939 erstellt worden sein. Das Haus weist eine untypische, nur einen Raum tiefe und drei Räume breite Grundrissgliederung auf. Der äusserst baufällige Zustand führte im Jahr 2010 dazu, dass das Gebäude aus dem Schutz entlassen wurde, vorbehaltlich eines sich gut eingliedernden Ersatzbaus. Ein entsprechendes Projekt wurde auch ausgearbeitet und bewilligt. In letzter Minute erwarb 2011 ein seit Jahren in Oberterzen seine Ferien verbringender Basler das Haus und liess es – aus reiner Sorge um den schwindenden Bestand an alten Bauten in Oberterzen – substanzschonend renovieren. Im Kernhaus blieben sogar die Dielen und die äusserst geringen Raumhöhen original erhalten. Die Anbauten auf beiden Seiten wurden neu errichtet, wobei die vorhandenen Kubaturen auch beim jungen östlichen Anbau wieder aufgenommen wurden. Denkmalpflege kann nur das erreichen, was auch die Eigentümer mittragen. Das Beispiel sei hier erbracht: Die Erhaltung wurde erst möglich, nachdem ein Besitzerwechsel stattgefunden hatte. Krönender Schlusspunkt dieser Renovationsgeschichte ist die voraussichtliche Nutzung durch den Schweizer Heimatschutz, der hier «Ferien im Baudenkmal» anbieten wird.
