# KANTONALE DENKMALPFLEGE ST. GALLEN

## JAHRESBERICHT 2013

## EINIGE WICHTIGE RESTAURIERUNGEN DES JAHRES 2013

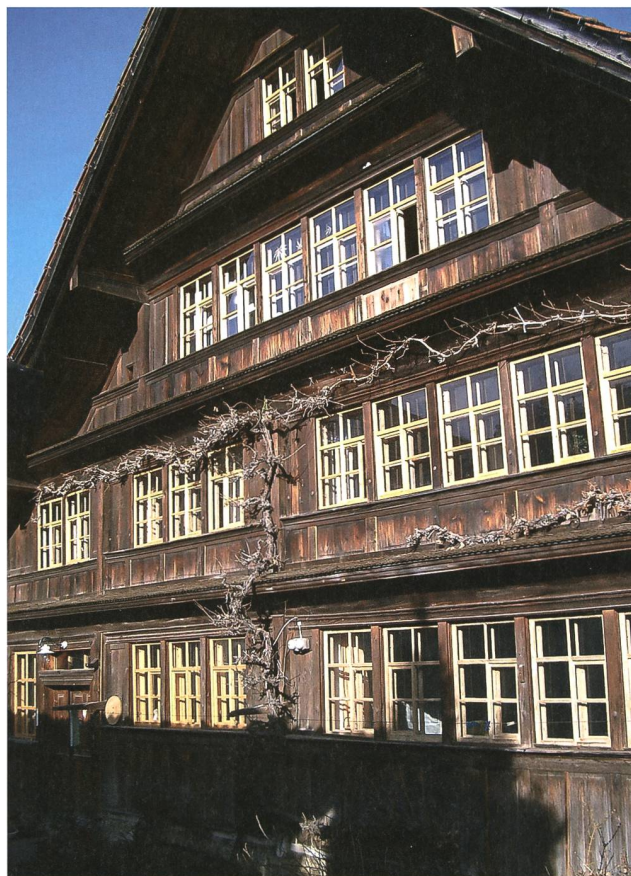
*Wenn Fenster in alter Handwerkstechnik ersetzt werden, altern auch sie wieder im Einklang mit der Fassade, der Rebe und den Bewohnern: Gantereschwil, Mitteldorfstrasse 4. Foto: kantonale Denkmalpflege.*

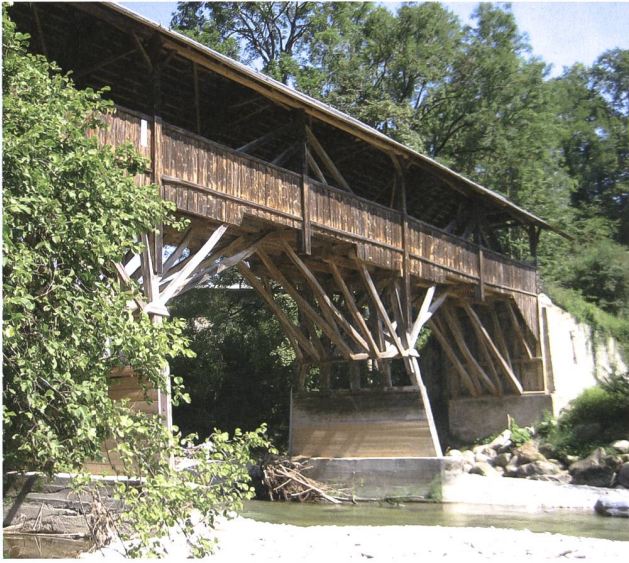
### **Bütschwil-Ganterschwil/Lütisburg, Letzibrücke über den Necker: Gesamtrenovation**

Die 1853 erbaute Letzibrücke ist eine gedeckte Holzbrücke über den Necker zwischen Lütisburg und Ganterschwil. Die in ihrer Konstruktion spezielle Brücke mit Dreiecksprengwerken und Dreieckhängewerken war in einem schlechten Zustand: Deformation nach allen Seiten, faule oder beschädigte Konstruktionshölzer. Der Fahrbahnbelag musste teilweise erneuert und Wiederlager und Pfeiler mussten überarbeitet werden. Das bestehende defekte Dach wurde ersetzt. Nach der gelungenen Restaurierung, die vom Oktober 2012 bis Mitte Mai 2013 dauerte, kann die schöne Brücke weiterhin für Fussgänger, Velos, Pferde und sogar für Festanlässe genutzt werden. Sie fügt sich nach wie vor selbstverständlich und harmonisch in eine der schönsten Flusslandschaften des Toggenburgs ein.

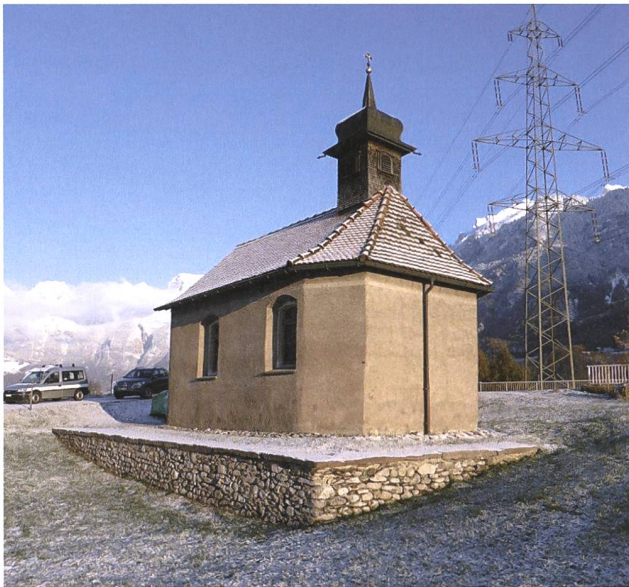
### **Flums, Kapelle St. Justus: Sanierung Feuchtigkeitsschäden**

Die Kapelle St. Justus an der Seez wird 1618 erstmals erwähnt. 1912 musste sie infolge der Kanalisierung und Aufschüttung des Umgeländes der Seez auf 1,2 Meter höherem Bodenniveau erneuert werden. Im Bereich der zugemauerten Fenster des Vorgängerbaus, im Türsturz und in den Fensterstürzen hatten sich seither grosse Risse gebildet. Die Risse wurden saniert und die Kapelle stabilisiert. Der insbesondere durch das Hochwasser der Seez verursachten aufsteigenden Feuchtigkeit konnte durch eine Sanierung der Sickerung und eine Befreiung der Umgebungsmauer von sperrenden Vermörtelungen begegnet werden. Auch das Dach und die Fenster mussten renoviert werden. Dank der Restaurierung der Malereien aus den 1940er-Jahren im Kircheninneren und kleineren untergeordneten Massnahmen ist die Kapelle nun wieder bereit für die stille Einkehr.

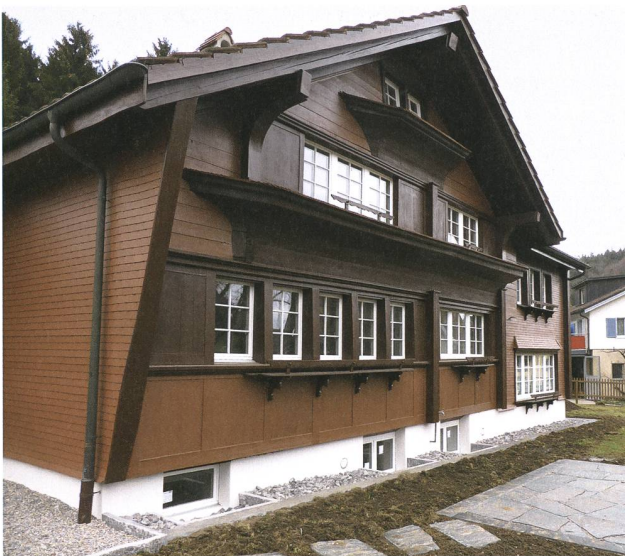
### **Mosnang, Bärenwiese 2, Bärenhüsli: Gesamtrenovation**

Das Bärenhüsli an markanter Lage im Ortsbild von Mosnang ist ein giebelständiges gestricktes Tätschdachhaus, welches 1739/1740 errichtet wurde. Der seitliche Anbau aus dem frühen 20. Jahrhundert beherbergte wohl ein Sticklokal. Die innere Struktur und die äussere Erscheinung sind bis heute erhalten geblieben. Im Zuge einer Gesamtrenovation wurde die Infrastruktur angepasst und eine energetische Sanierung mit Isolation und neuen Fenstern vorgenommen. Aufgrund der äusseren Erscheinung mit einer getäfelten Fassade wurde die Isolation auf der Innenseite angebracht und die bestehenden Fenster ersetzt. Im Inneren wurden neuere Täfer entfernt, die historischen Strickwände gereinigt und wieder sichtbar gemacht.

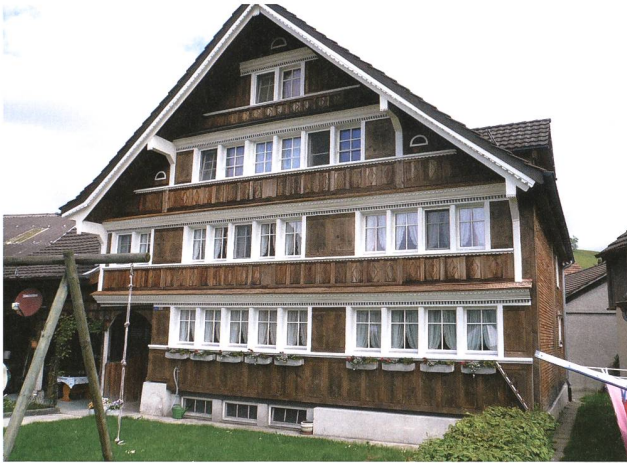
### **Neckertal, Nassen, Neckerstrasse 8: Energetische Fassadensanierung**

Das geschützte Wohnhaus an der Neckerstrasse 8 ist ein sehr gepflegtes Giebelhaus des 18. Jahrhunderts mit einer biedermeierlichen Vertäfelung und sorgfältig gearbeiteten Verzierungen wie Zahnfriese und Zierleisten. Der linksseitige Anbau ist originell als Arkadenlaube gestaltet. Dieses Beispiel zeigt den gelungenen Umgang mit einem Schutzobjekt in Bezug auf die energetische Erhaltung – wie es möglich ist, eine historische Täferfassade so zu isolieren, dass möglichst wenig Originalsubstanz verloren geht und trotzdem Förderbeiträge generiert werden können. Statt die Fassade mit 18 cm zu isolieren und die Fenster durch Dreifach-Verglasungen zu ersetzen, wurden zusammen mit einem ausgewiesenen Bauphysiker effiziente Massnahmen getroffen. Das gestemmte Täfer der Südfassade wurde sorgfältig demonitiert und sehr stark verwitterte Teile ausgebessert. Im Erdgeschoss war ein Ersatz der Zugladenkästen und Brüstungen notwendig. Ein Windpapier wurde angebracht und ca. 8 cm Zellulosefasern eingeblasen. Der Fensterersatz war unbestritten, doch auch eine Zweifach-Verglasung erfüllte die notwendigen Anforderungen. Kellerdecke, Dach und Ostwand waren bereits zu einem früheren Zeitpunkt isoliert worden.

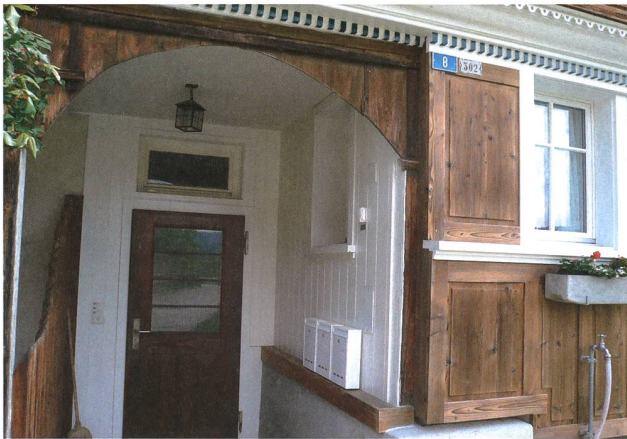
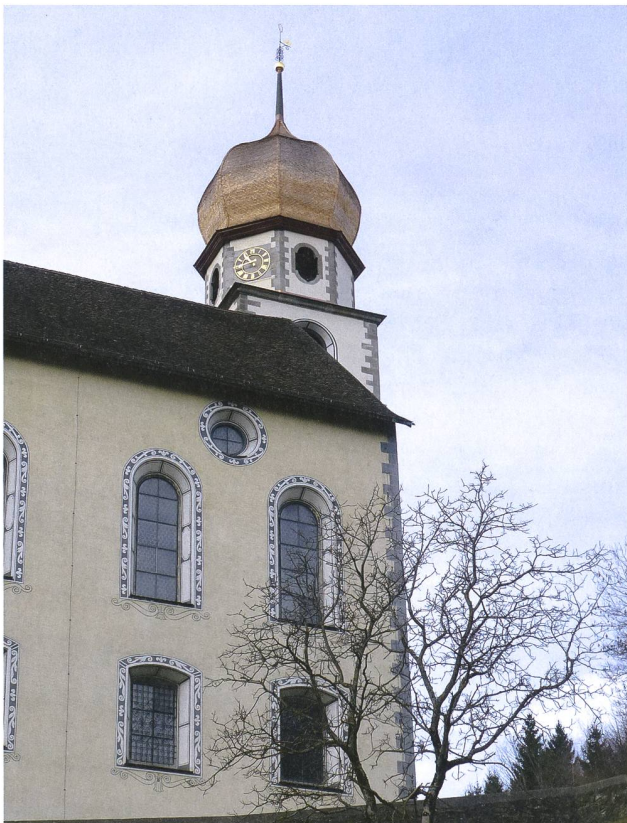
### **Pfäfers, ehemalige Klosterkirche: Fassadenrenovation und neue Turmeindeckung**

Die Klosterkirche wurde ab 1688 neu errichtet. Die letzte grosse Renovation fand zwischen 1966 und 1972 statt. Partielle Schäden am Putz, an exponierten Steinpartien und am Anstrich und vor allem aber auch die stark verwitterte Schindeleindeckung führten zu einem Renovationsvorhaben, das auf diese Schadensbefunde zugeschnitten wurde, um ganz bewusst eine komplette Aussenrenovation zu vermeiden. Während die Zwiebelhaube gänzlich mit neuen Lärchenschindeln eingedeckt wurde, beschränkte man sich bei den Fassaden und am Schiff der Kirche darauf, nur dort zu reparieren, wo Schäden dies verlangten. So gelang es auf der Ostseite der Kirche, den Kalkputz befundgerecht nur soweit als nötig zu ersetzen und farblich neu einzustimmen. Auch die Dekorationsmalereien, die Fenster, die Eckquader am Turm und ein Teil der Fenstergehänge wurden äusserst behutsam durch den Restaurator nur soweit erneuert, als dies unabdingbar erschien. Es wäre wohl einfacher gewesen, alles einheitlich neu zu streichen, als immer wieder auf die unterschiedlich gealterten Putz- und Steinflächen Rücksicht zu nehmen, um eine harmonische Gesamtwirkung zu erreichen. Nicht nur, weil die Renovation eines derart grossen Baus für die Kirchgemeinde und die Gemeinde Pfäfers an die Grenze

des Erträglichen geht, sondern auch, weil die Alterswürde des Baus dessen hohe Qualität ausmacht, wurde bewusst «soviel als nötig und so wenig als möglich» gemacht.

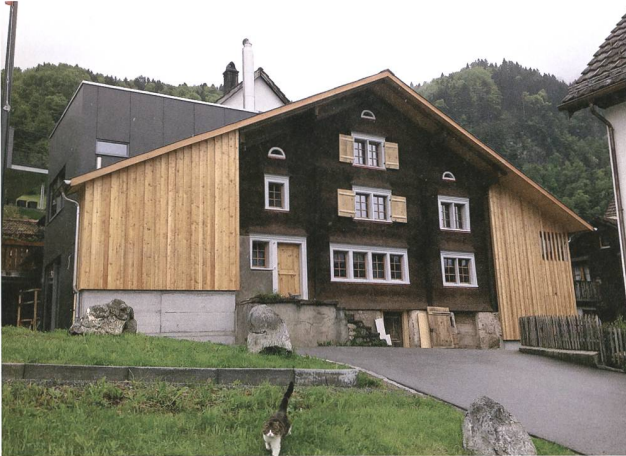
#### **Quarten, Oberterzen, Quartnerstrasse 20: Gesamtrenovation**

Das dicht an der Strasse stehende Wohnhaus wurde 1755 erbaut. Das Dach und die Fassadengestaltung – vielleicht auch der Anbau West – folgten 1874. Der ostseitige Anbau ist bedeutend jünger, er könnte anlässlich eines Besitzerwechsels um 1939 erstellt worden sein. Das Haus weist eine untypische, nur einen Raum tiefe und drei Räume breite Grundrissgliederung auf. Der äusserst baufällige Zustand führte im Jahr 2010 dazu, dass das Gebäude aus dem Schutz entlassen wurde, vorbehaltlich eines sich gut eingliedernden Ersatzbaus. Ein entsprechendes Projekt wurde auch ausgearbeitet und bewilligt. In letzter Minute erwarb 2011 ein seit Jahren in Oberterzen seine Ferien verbringender Basler das Haus und liess es – aus reiner Sorge um den schwindenden Bestand an alten Bauten in Oberterzen – substanzschonend renovieren. Im Kernhaus blieben sogar die Dielen und die äusserst geringen Raumhöhen original erhalten. Die Anbauten auf beiden Seiten wurden neu errichtet, wobei die vorhandenen Kubaturen auch beim jungen östlichen Anbau wieder aufgenommen wurden. Denkmalpflege kann nur das erreichen, was auch die Eigentümer mittragen. Das Beispiel sei hier erbracht: Die Erhaltung wurde erst möglich, nachdem ein Besitzerwechsel stattgefunden hatte. Krönender Schlusspunkt dieser Renovationgeschichte ist die voraussichtliche Nutzung durch den Schweizer Heimatschutz, der hier «Ferien im Baudenkmal» anbieten wird.

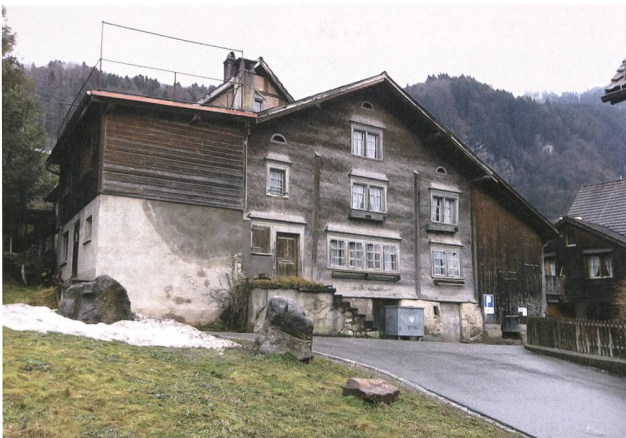
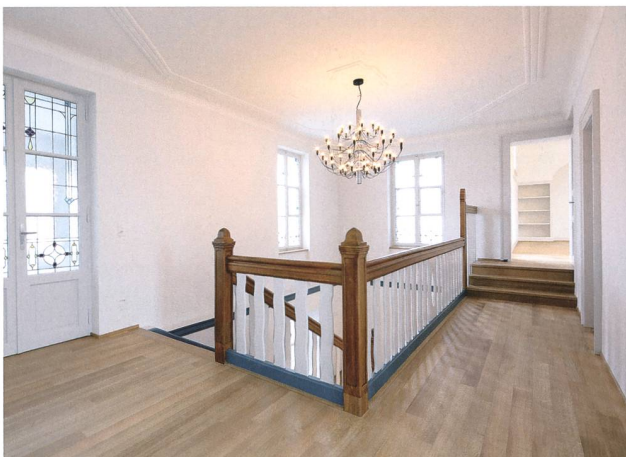
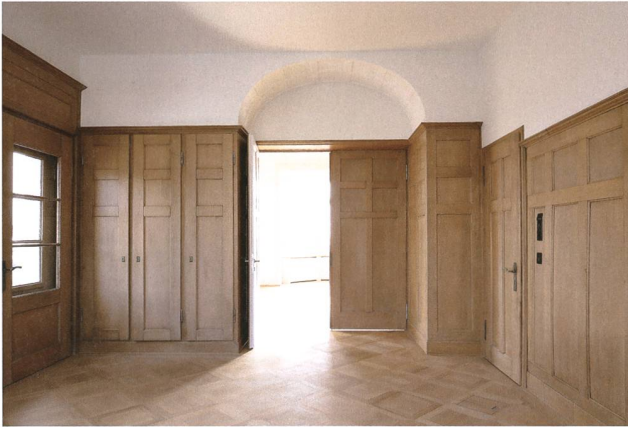
#### **Rapperswil-Jona, Kempraten, Villa Belsito: Innenrenovation**

Der zwischen 1857 und 1910 erbauten Villa Belsito wurde im Jahr 2002 mit einer sorgfältig ausgeführten Aussenrenovation ihre Noblesse zurückgegeben. Nun wurde das Innere, welches in den 1980er-Jahren für eine Büronutzung mehr zweckmässig denn würdig hergerichtet worden war, von allen unpassenden Einbauten und Baumaterialien befreit und durch gezielte Eingriffe einer gehobenen Wohnnutzung zugeführt. Die Raumdisposition wurde im Wesentlichen erhalten. Eine Untersuchung zur historischen Farbigkeit brachte leider keine eindeutigen Ergebnisse. Die neue Konzeption orientiert sich an den Befunden der Erbauungszeit und zeigt wieder helle

Pastelltöne und Weiss. Im Wohnbereich entschied man sich für den Nachbau des noch erhaltenen Tafelparketts, und in den Erschliessungsräumen für einen Langriemenboden in Eiche. Die Badezimmer erhielten Terrazzoböden mit schönen Friesen und sanitäre Anlagen, die in ihrer Modernität auf das 19. Jahrhundert verweisen. Mit grosser Sorgfalt wurden Radiatoren, Treppengeländer und Schlosserarbeiten restauriert. Dank feinfühligem Umgang mit den noch erhaltenen Fenstern mit Bleiverglasungen, den holzsichtigen Fensterbrettern, den gestrichenen Täfern und Einbaumöbeln sowie den sorgfältig restaurierten Stuckdecken und Profilen wirkt die Villa Belsito heute wieder sehr authentisch.

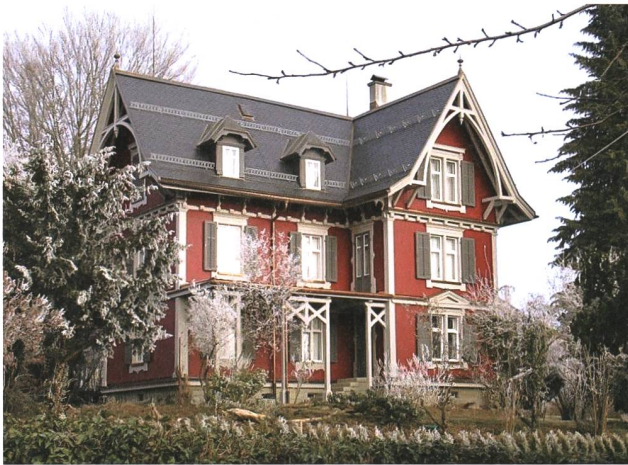
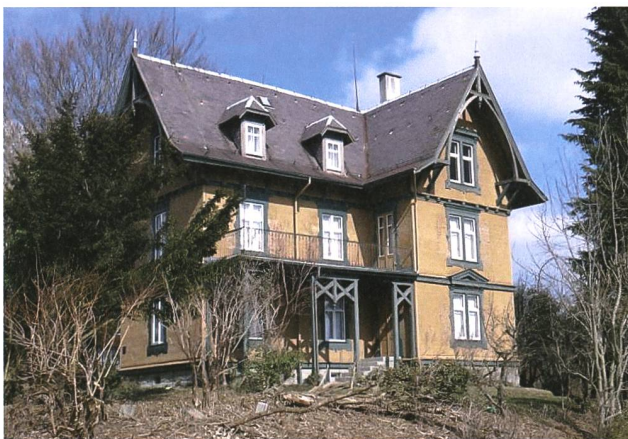
#### **Wil, Bergliweg 14: Gesamtrenovation**

Unübersehbar bestimmt diese Villa eines der frühen Wohnquartiere südöstlich der Wiler Altstadt und weckt in jedem Betrachter den Wunsch, hier wohnen zu dürfen. Das vollständig in Holz errichtete Haus entstand 1880. Der Grundriss besteht aus zwei Rechtecken, die auch die Dachlandschaft vorgeben. Zwei hochaufragende, rechtwinklig ineinandergreifende Satteldächer sind verspielt mit Gauben und geschwungenen Vordachträgern besetzt. In einer ersten Phase wurde 2009/2010 das Innere des Hauses auf sehr behutsame Art und Weise renoviert. Im Grunde genommen wurden nur Küchen, Bäder und Haustechnik erneuert, die übrigen Arbeiten beschränkten sich auf kleine Reparaturen, eine innere Wärmedämmung des Daches und Malerarbeiten. In einem zweiten Schritt wurde 2012/2013 das Äussere erneuert, wobei auch die historischen Fenster und Vorfenster renoviert wurden. Das bis anhin in Orange-Braun mit dunkelgrünem Gebälk und ebensolchen Fenstereinfassungen gehaltene Haus erhielt ein neues Farbkonzept; die Ausführung erfolgte mit Ölfarben. Die geschindelten Fassaden sind jetzt in einem edlen Weinrot gehalten, die Architekturelemente in einem warmen Grau und die Fensterläden erhielten einen grau-grünen Anstrich. Hier wohnen zu dürfen, muss sich ja auswirken. Als Kind hat unsere langjährige Regierungsrätin Kathrin Hilber hier im grosselterlichen Haus gespielt. Und nun ist sie Präsidentin des Heimatschutzes SG/AI geworden. Das ist wohl kein Zufall.
