Artikel: Möglichkeiten und Grenzen bei der Sanierung von historischen Fenstern

Autor: Knill, Josef

MÖGLICHKEITEN UND GRENZEN BEI DER SANIERUNG VON HISTORISCHEN FENSTERN

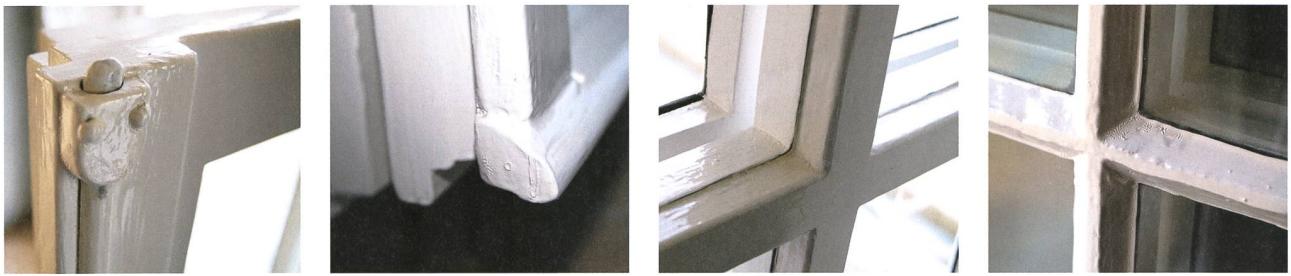
Sanfte Restaurierung von 100-jährigen DV Fenster in einer Kapelle. (Fotos: fensterinform gmbh)

a) Sanfte Restaurierung

Werden an die Funktion des Fensters und an die technischen Leistungseigenschaften keine zusätzlichen erhöhten Kriterien gestellt, dann ist in den meisten Fällen eine sanfte Sanierung empfehlenswert und sinnvoll. Es ist sogar möglich, dass die energetischen Werte durch eine höhere Dichtigkeit deutlich verbessert werden können. Dabei sollte jedoch wie bei allen Sanierungen und Neubauten ein Lüftungskonzept gemäss geltender Norm erstellt werden. Beim Lüftungskonzept ist mit dem Eigentümer eine Benutzerabklärung durchzuführen und die Folgen einer zu geringen Luftwechselrate aufzuzeigen. Die Kosten für diese Sanierungsvariante sind in den meisten Fällen eher gering, da es sich mehrheitlich um die versäumten Unterhaltskosten der vergangenen Jahre handelt. Dabei sprechen wir vom Ersetzen von Kittfugen, von originalgetreuer innerer und äusserer Oberflächenbehandlung, vom Ersatz defekten Holzes, von Glas und Beschlägen sowie dem Einstellen der Beschläge.

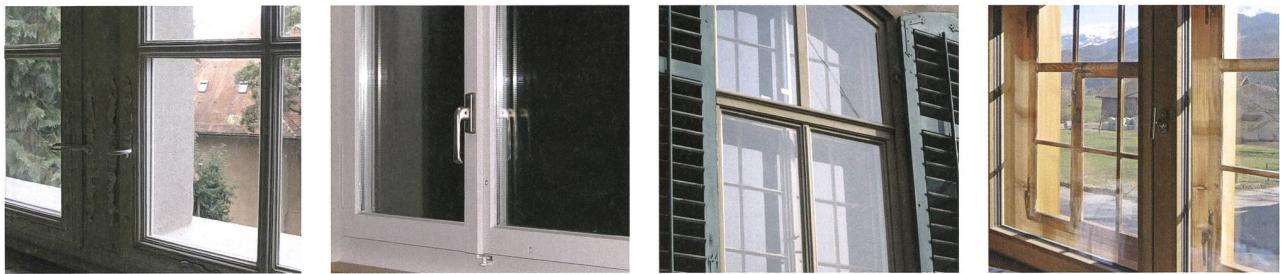
Bestehende Fenster mit IV-Aufdoppelung, Kastenfenster aussen, Kastenfenster innen. (Fotos fensterinform gmbh und kant. Denkmalpflege)

b) Nachrüsten

Diese Variante kommt dann in Frage, wenn die technischen Leistungseigenschaften deutlich erhöht werden müssen. Dabei kann es sich um energetische Anforderungen, Schallschutzmassnahmen, sicherheitsrelevante Themen (z. B. Einbruchschutz), Sonnenschutz, Oberflächenbehandlung usw. handeln. Ein Aufrüsten der Leistungseigenschaften am bestehenden historischen Fenster darf nur dann erfolgen, wenn die anschliessende Gebrauchstauglichkeit gemäss geltender Norm für den kommenden Produktlebenszyklus garantiert werden kann. Verschiedene Praxisbeispiele in der Vergangenheit zeigen leider, dass diese Kriterien nicht immer erfüllt werden konnten. Zudem können die Kosten für das Aufrüsten der Leistungseigenschaften je nach Ausführung erheblich sein. Werden bei einem alten Fenster zusätzliche 2- oder sogar 3-fache Isoliergläser mit Schallschutz oder Sicherheitsgläsern eingebaut, dann kann sich das Gewicht des Flügels um den Faktor 2 oder 3 erhöhen. Sind in solchen Fällen Drehbeschläge wie Stützkloben oder Fitschenbän-

der/Fischbänder eingebaut, welche für dieses Gewicht ungeeignet sind, dann sind die Folgen gravierend. Das Hinzufügen eines neuen IV-Fensters zusätzlich zum historischen Fenster im Sinn eines Kastenfensters kann in solchen Fällen die bessere Lösung sein, bei der zudem das alte Fenster authentisch erhalten werden kann.

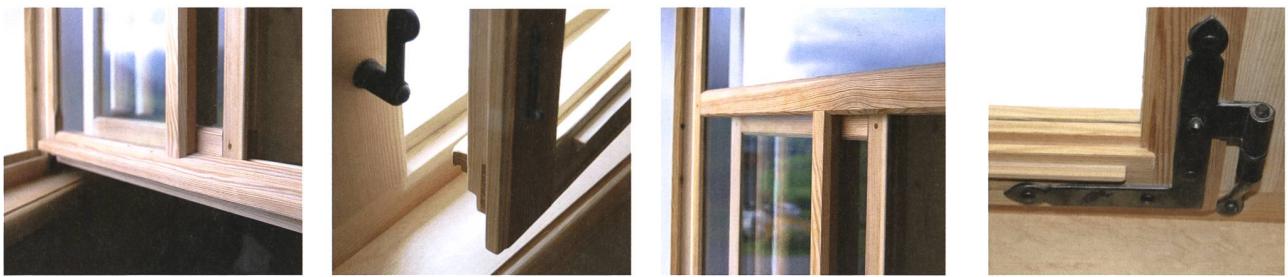
Originalgetreuer Nachbau von Fenstern für ein Appenzeller Haus (Fotos: fensterinform gmbh)

c) Originalgetreuer Nachbau

Das originalgetreue Nachbauen von historischen Fenstern in Kombination mit dem heutigen Stand der Technik ist technisch ohne grosse Einschränkungen möglich. Es ist besonders bedeutsam, dass sich einzelne Fensterausbaubetriebe maschinell auf diese Disziplin spezialisiert haben. Der Nachbau macht vor allem dann Sinn, wenn die geforderten Leistungseigenschaften erheblich sind oder sich die bestehenden Fenster in einem so schlechten Zustand befinden, dass eine sanfte Restaurierung nicht mehr möglich ist oder die spätere Gebrauchstauglichkeit in Frage gestellt werden muss. Das historische Bauteil mit seiner Geschichte geht dabei jedoch verloren, erhalten wird nur das Erscheinungsbild.

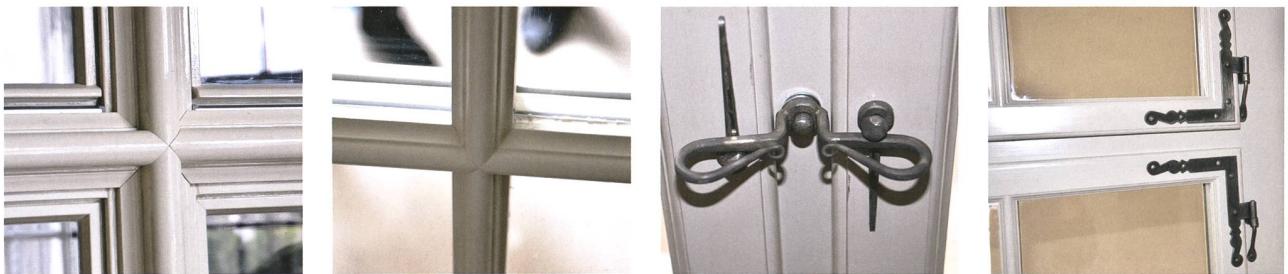
Originalgetreuer Nachbau von Fenstern für ein Kloster (Fotos: fensterinform gmbh)
