Denkmalpflege der Stadt St. Gallen

Villa Bellaria – Winkelriedstrasse 62 Restaurierung Deckenmalereien

Weinstube zum Bäumli – Schmiedgasse 18 Sicherung der gotischen Balkendecke

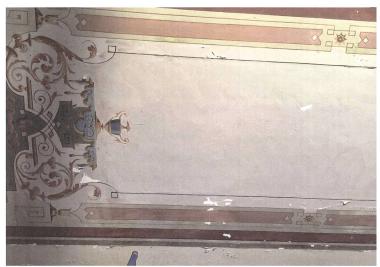
Schadensbild vor der Restaurierung. Insbesondere an den Rändern der Malereien waren die Schäden gross, aber auch an den figürlichen Partien fanden sich Beschädigungen.

Die Farbe der Dekorationsmalerei blätterte an verschiedenen Stellen ab, weshalb eine Restaurierung nötig wurde. Nach einer Trockenreinigung der Decke entfernten die Restauratoren abgeplatzte Farbe, schliffen den Untergrund leicht an und retuschierten die beschädigten Stellen anschliessend. Die Restaurierung der Deckenmalerei zeigt, dass selbst kleinere Arbeiten an einem Baudenkmal höchste Sorgfalt verdienen und für den authentischen Erhalt eines historischen Gebäudes von grosser Bedeutung sind.

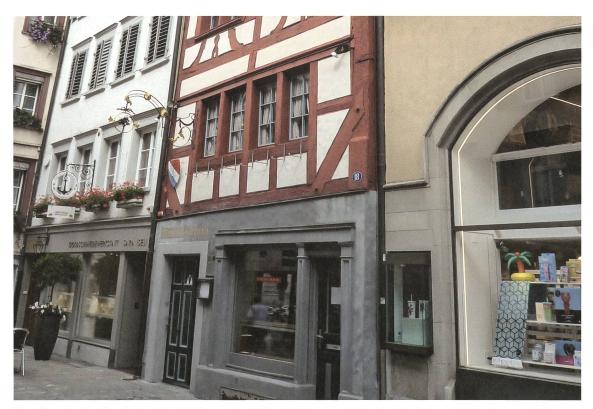
Riegelfassade des Bäumli wie sie bei der Renovation 1976 wieder hervorgeholt und restauriert wurde. Zu erkennen ist die leichte Ausbuchtung über dem Reihenfenster im 1. Obergeschoss, welche wohl massgeblich für den nun behobenen Bauschaden verantwortlich war.

dies bei früheren Renovationen behelfsmässig zu reparieren, was aber mehr dem optischen Zustand als dem statischen Problem half. Die Ursache dürfte in einer sichtbaren Ausbuchtung der Gassenfassade und damit einer Deformierung des massiven Sturzbalkens liegen. Glücklicherweise erwies sich der originale Sturzbalken aus Fichtenholz als gesund und statisch belastbar, so dass nur die kraftschlüssige Verbindung zwischen diesem und der Decke wiederhergestellt werden musste. Dazu wurden die Enden der Dielen mittels einer Winkeleisenkonsole an den Sturzbalken geschraubt. Ein stichbogig geformtes, an den alten Balken geschraubtes Kantholz dient als zusätzliches Auflager für die Balken. Die Passstücke wurden anschliessend wieder eingefügt, so dass die eisernen Winkelkonsolen verdeckt werden. Schliesslich mussten die Oberflächen entsprechend der Fassung von 1930 renoviert und im Fall des neuen Kantholzes ergänzt werden.

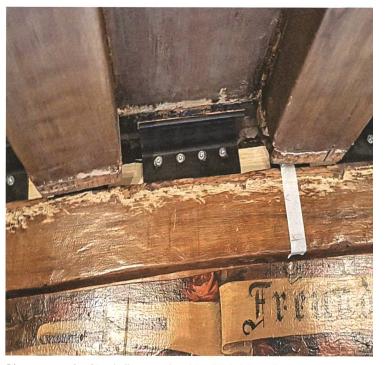
Die neuen, an den Sturzbalken verschraubten Winkeleisen dienen als eigentliche Auflager für die Dielen und indirekt auch für die Bälkchen, da diese mit den Dielen vernutet sind.

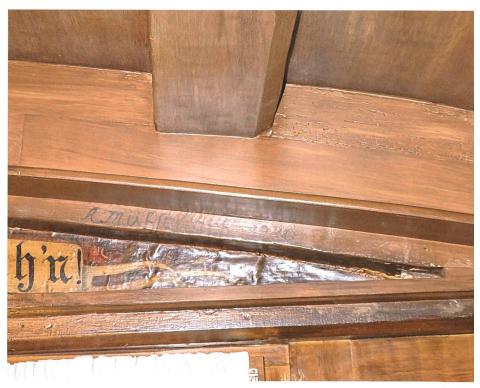
Ansicht nach Abschluss der Arbeiten. Zu erkennen sind die Aufdopplung zum Schutz der Balkenköpfe und die ergänzte Fassung der Maserierung.
