# Denkmalpflege der Stadt St. Gallen

von Niklaus Ledergerber, Denkmalpfleger

*Villa Bellaria – Winkelriedstrasse 62*  
*Restaurierung Deckenmalereien*

Weinstube zum Bäumli - Schmiedgasse 18  
Sicherung der gotischen Balkendecke

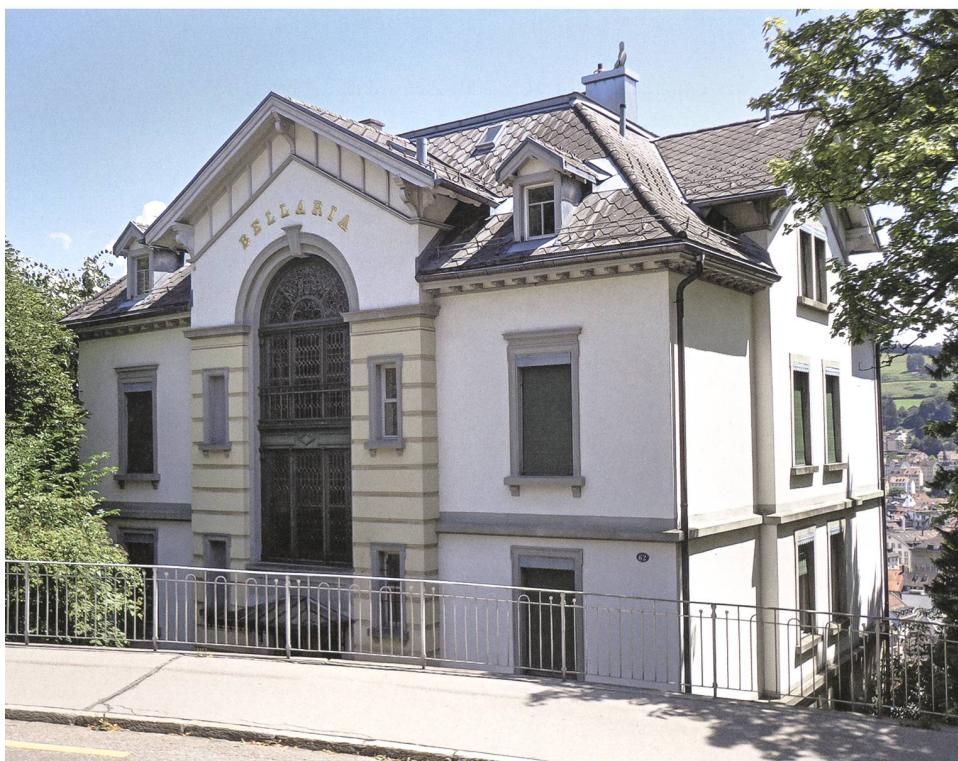
*Die Villa Bellaria mit ihrer Eingangsseite nach Norden. Feine Mittelrisalite erweitern den fast quadratischen Grundriss zu einem Kreuz. Eine Veranda auf der Südseite bietet eine spektakuläre Aussicht über die Stadt.*

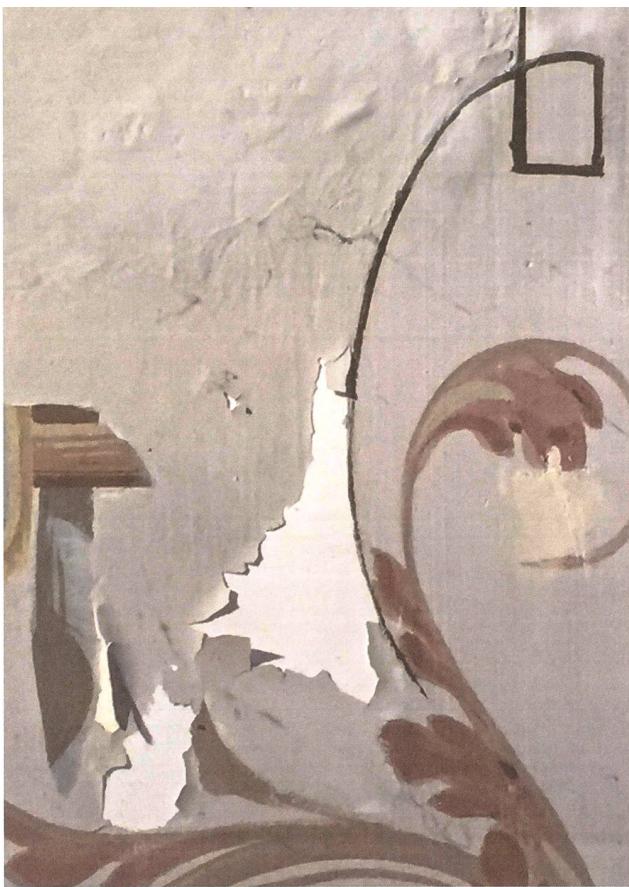
Teils löste sich die Farbe vom Untergrund, teils war sie bereits abgeblättert.

Die Farbe der Dekorationsmalerei blätterte an verschiedenen Stellen ab, weshalb eine Restaurierung nötig wurde. Nach einer Trockenreinigung der Decke entfernten die Restauratoren abgeplatzte Farbe, schliffen den Untergrund leicht an und retuschierten die beschädigten Stellen anschliessend. Die Restaurierung der Deckenmalerei zeigt, dass selbst kleinere Arbeiten an einem Baudenkmal höchste Sorgfalt verdienen und für den authentischen Erhalt eines historischen Gebäudes von grosser Bedeutung sind.

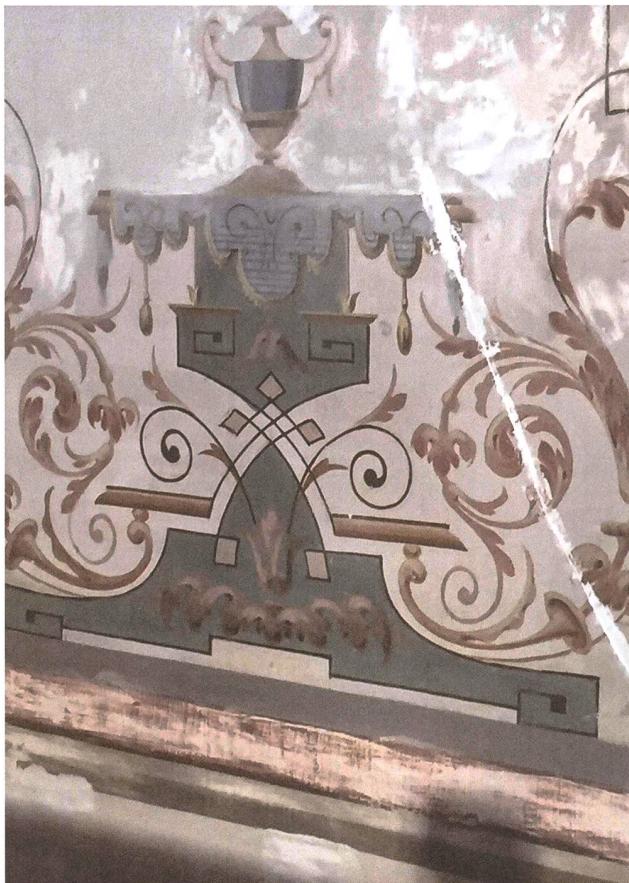
Zustand nach dem Entfernen der losen Farbe und dem Anschleifen des Untergrunds, vor dem Retuschieren.

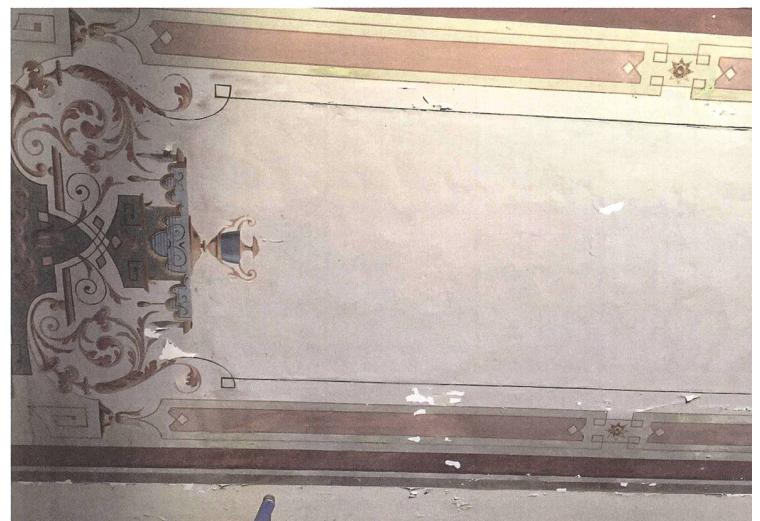
Schadensbild vor der Restaurierung. Insbesondere an den Rändern der Malereien waren die Schäden gross, aber auch an den figurlichen Partien fanden sich Beschädigungen.

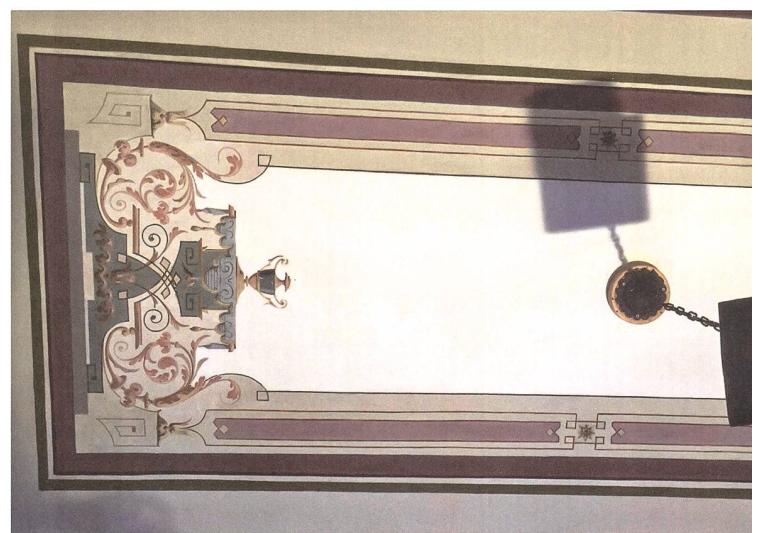
Zustand nach der gelungenen Restaurierung, die Retuschen sind kaum sichtbar.

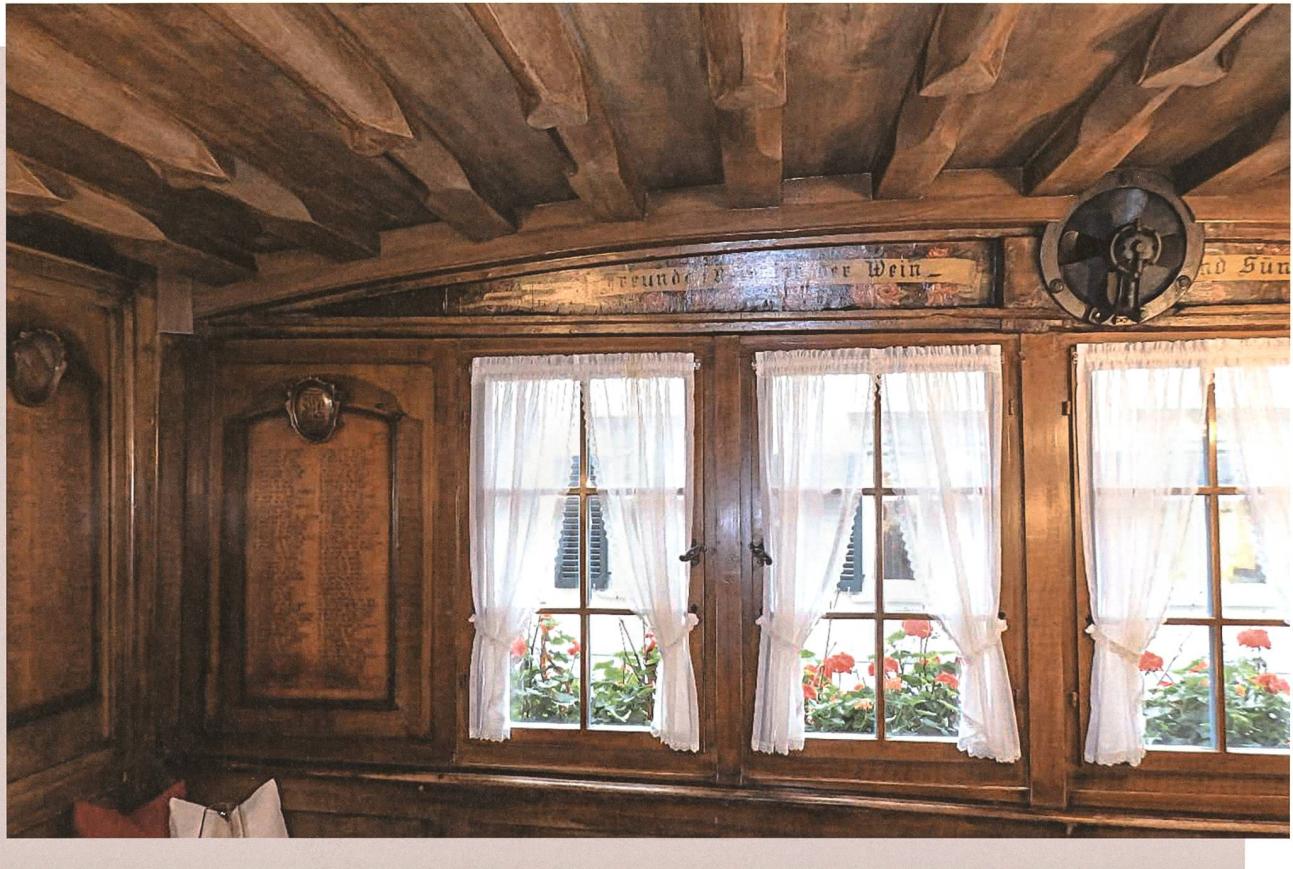
An der gassenseitigen Fensterfront der Wirtsstube stellte man in letzter Zeit immer wieder grössere Staubpartikel auf der Eckbank fest. Genauere Untersuchungen der Deckenauflager führten dann zu einem besorgniserregenden Befund. Weder die halbrunden Balken noch die dazwischen eingenuteten Dielen hatten noch ein Auflager. Zwar versuchte man

dies bei früheren Renovationen behelfsmässig zu reparieren, was aber mehr dem optischen Zustand als dem statischen Problem half. Die Ursache dürfte in einer sichtbaren Ausbuchtung der Gassenfassade und damit einer Deformierung des massiven Sturzbalkens liegen. Glücklicherweise erwies sich der originale Sturzbalken aus Fichtenholz als gesund und statisch belastbar, so dass nur die kraftschlüssige Verbindung zwischen diesem und der Decke wiederhergestellt werden musste. Dazu wurden die Enden der Dielen mittels einer Winkeleisenkonsole an den Sturzbalken geschraubt. Ein stichbogig geformtes, an den alten Balken geschraubtes Kantholz dient als zusätzliches Auflager für die Balken. Die Passstücke wurden anschliessend wieder eingefügt, so dass die eisernen Winkelkonsolen verdeckt werden. Schliesslich mussten die Oberflächen entsprechend der Fassung von 1930 renoviert und im Fall des neuen Kantholzes ergänzt werden.

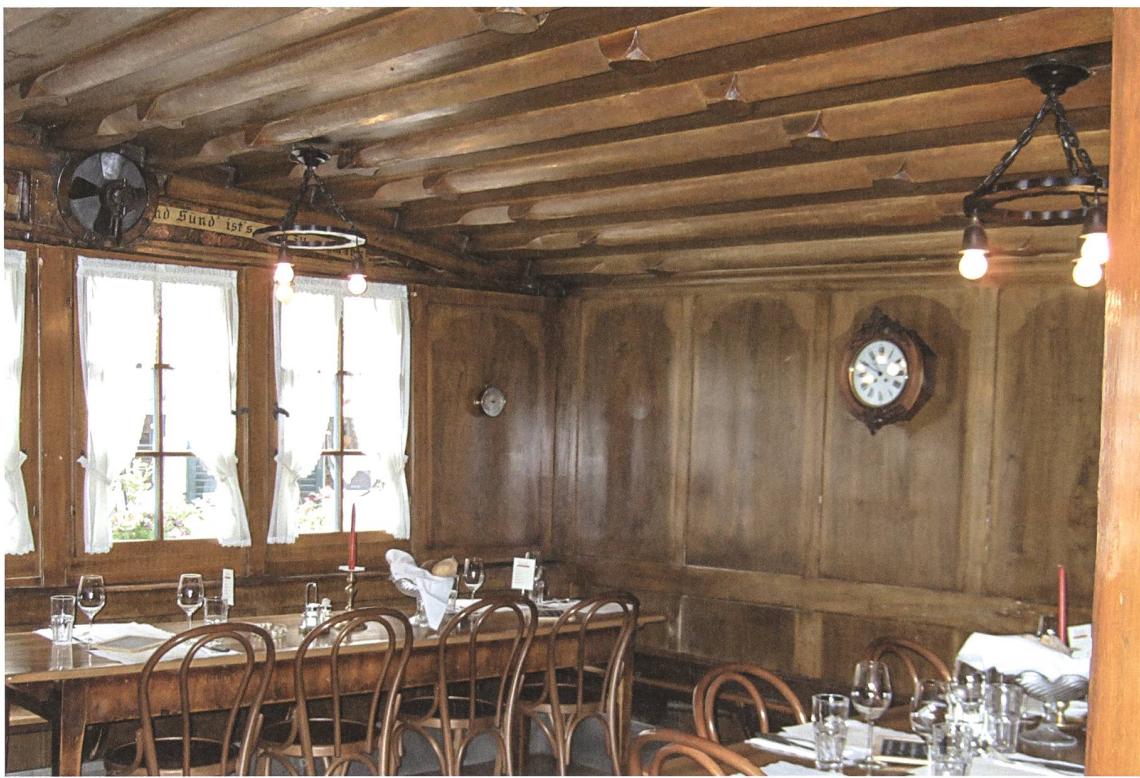
Die Weinstube zum Bäumli gehört zu den traditionellen 1. Stock- Beizen in St.Gallen. «Freunde! Rein ist der Wein – und Sünd ist's ihn zu verschmäh'n!» ist auf dem Sturzbalken über dem Fenster zu lesen.

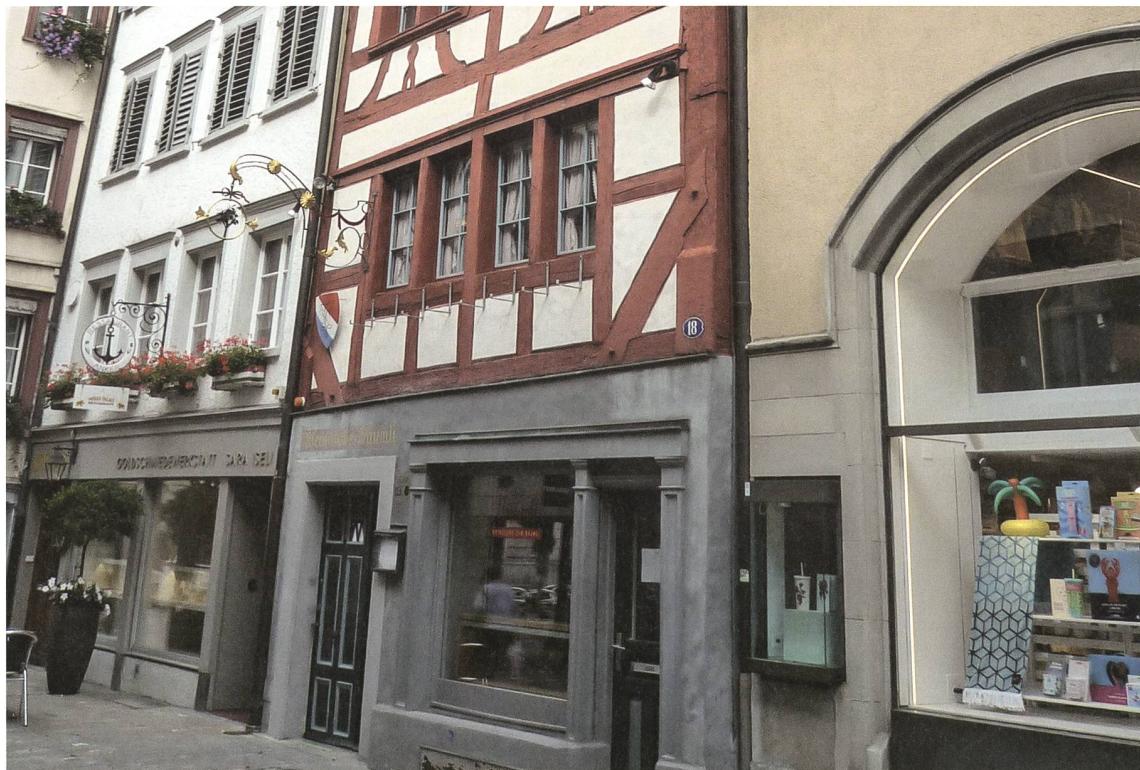
Riegelfassade des Bäumli wie sie bei der Renovation 1976 wieder hervorgeholt und restauriert wurde. Zu erkennen ist die leichte Ausbuchtung über dem Reihenfenster im 1. Obergeschoss, welche wohl massgeblich für den nun behobenen Bau-schaden verantwortlich war.

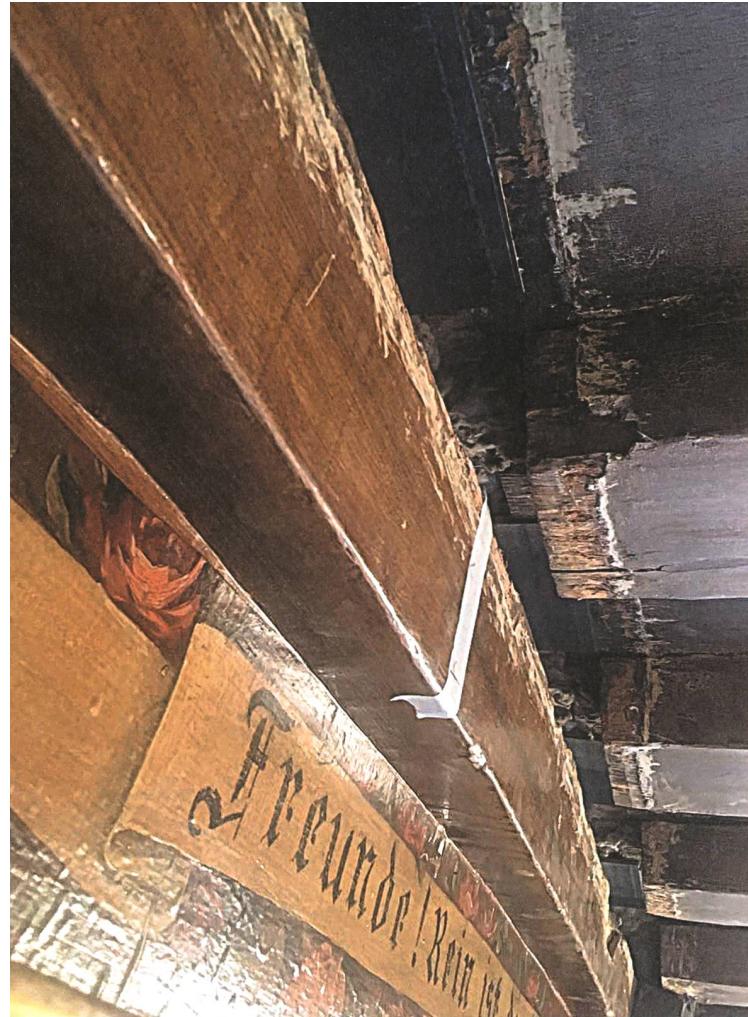
Aus diesem Blickwinkel wird drastisch sichtbar, wie weit die Balkenköpfe aus ihrem ursprünglichen Auflager gerutscht sind.

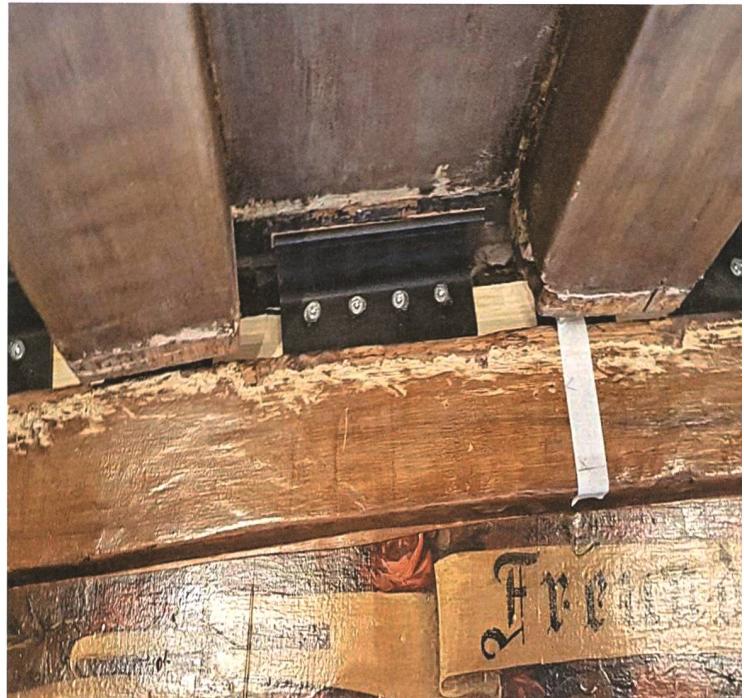
Die neuen, an den Sturzbalken verschraubten Winkeleisen dienen als eigentliche Auflager für die Dielen und indirekt auch für die Bälkchen, da diese mit den Dielen vernutet sind.

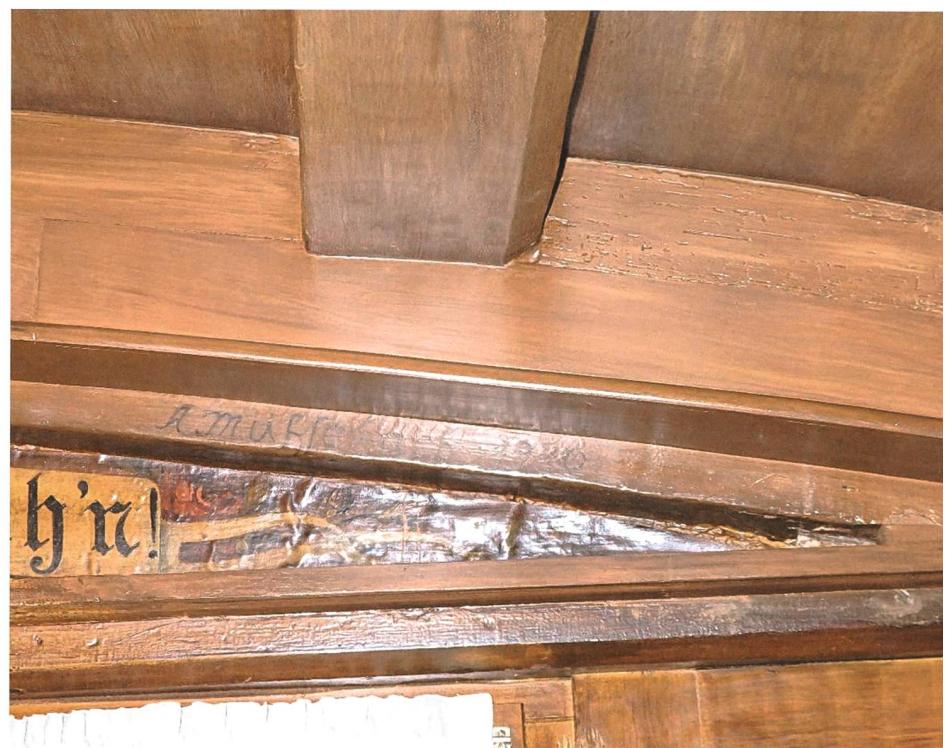
Ansicht nach Abschluss der Arbeiten. Zu erkennen sind die Aufdopplung zum Schutz der Balkenköpfe und die ergänzte Fassung der Maserierung.
