**Zeitschrift:** Der Traktor und die Landmaschine : schweizerische landtechnische Zeitschrift

# Der Hahn tropft

Entwurf: Prof. Rehl

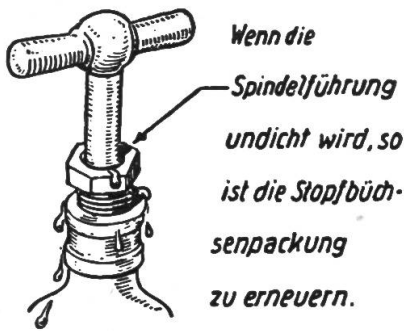
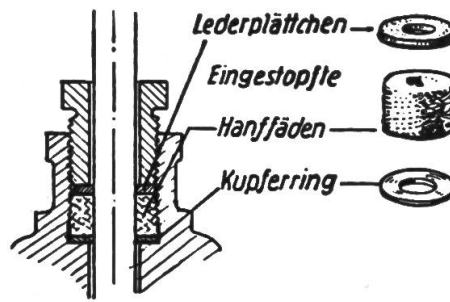
Die Dichtung ist entweder ein Lederring, ein Gumming oder ein aufgeschraubter Gummikegel (ohne Befestigungsmutter!)

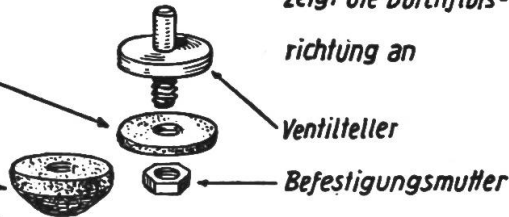
Vor dem Abnehmen der Glocke muß der Absperrhahn (oder der Haupthahn) geschlossen werden. Der Einschnitt am Vierkant des Hahnes zeigt die Durchflußrichtung an

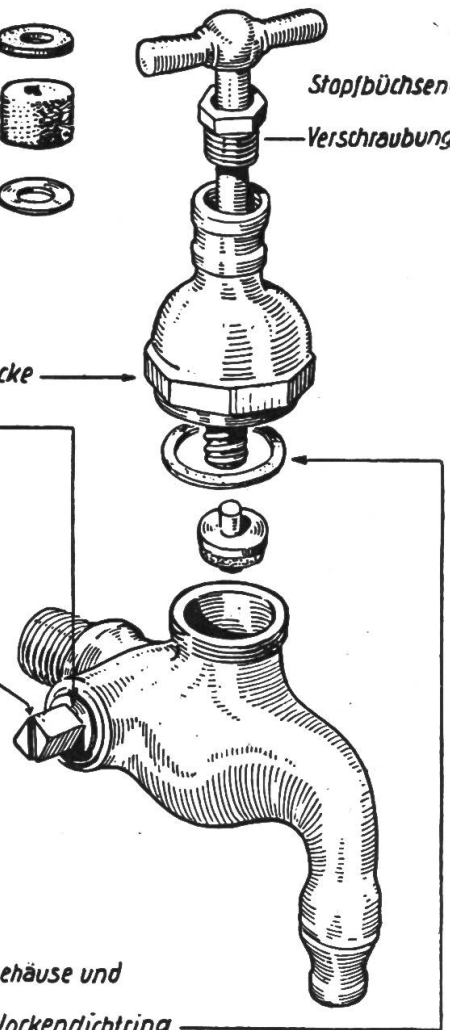
Wenn Wasser zwischen Ventilspindel und Glocke austritt, ist die hier innenliegende

Trit das Wasser zwischen Gehäuse und Glocke aus, so muß der Glockendichtring erneuert werden.
