Zeitschrift: Der Traktor und die Landmaschine : schweizerische landtechnische

Band: 20 (1958)

Kleine Ursache — grosse Wirkung

Schadensbild

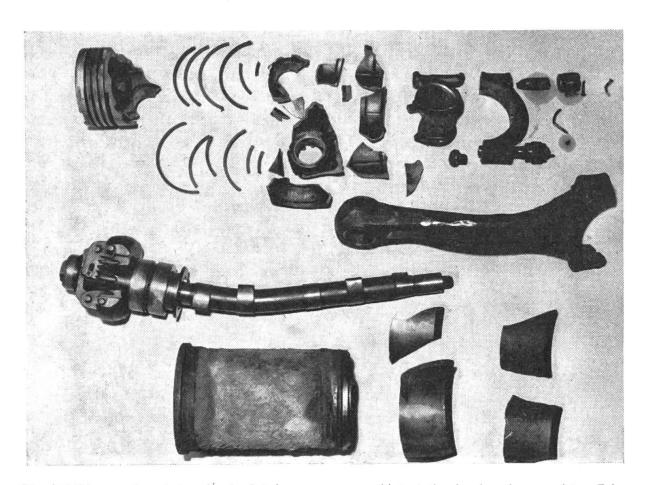
Die Abbildung zeigt einige der in Brüche gegangenen Motorteile. In der obern rechten Ecke erkennt man die Nagelteile, die Urheber der Motorzerstörung.

block auf der linken Seite gewaltsam aufgeschlagen. Sowohl das Kühlwasser als auch das Motorenöl rieselten hervor. Im direkten Gang konnte der Motor weder nach der einen noch nach der anderen Seite gedreht werden. Bei Abnahme des Luckendeckels an der rechten Motorenseite, bot sich dem Begutachter ein Bild totaler materieller Zerstörung. Kolbenteile, gebrochene Kolbenringe, Schraubenbolzen, Lagerschalen sowie die Pleuelstange lagen kunterbunt im Innern. 100 kleine Einzelteilchen konnten nachträglich der leeren Oelwanne entnommen werden. Die Pleuelstange hatte sich derart zwischen Kurbelwelle und Nockenwelle eingekeilt, dass sie erst nach dem Demontieren der Kurbelwellengegengewichte gelöst werden konnte. Die Nockenwelle sowie die Kurbelwelle waren verbogen und vollständig gebrauchsunfähig geworden. An der nassen Zylinderbüchse wurde der in den Kurbelraum ragende Schaft gewaltsam abgeschlagen.

Es konnte einwandfrei festgestellt werden, dass die Pleuelhauptlagerschrauben anstatt fachgemäss versplintet, einseitig mit einem einfachen Stahlnagel der Grösse 30x3 mm «gesichert» waren. Beim Umkanten dieses Nagels wurde der Schraubenschaft des Pleuelhauptlagers derart «bearbeitet», dass sich voraussichtlich Haarrisse einstellten. Diese Risse erweiterten sich während des Betriebes durch eine wechselnde Druckbeanspruchung und führten den anschliessenden Bruch des unteren Bolzenschaftes, auf der Höhe des Splintenkreuzloches nach sich. Die bis dahin «gesicherte» Kronenmutter machte sich selbständig und löste sich allmählich vollständig. Sie wurde zusammen mit anderen Bruchteilen der leeren Oelwanne entnommen. Die Zugbeanspruchung auf die untere Lagerschalenhälfte während des Ansaugtaktes wurde nur mehr einseitig übernommen und scherte in einem gegebenen Moment den zweiten Schraubenbolzen glatt ab. Die untere Pleuellagerhälfte löste sich und die unkontrollierte Bewegungsrichtung der Pleuelstange war das Werk eines Sekundenbruchteils. Was wir antrafen, können Sie in dem Schadensbild ersehen.

Ein völlig ungeeignetes Sicherungsteil (Nagel) wurde durch einen Laien an dieser hochbeanspruchten Stelle des Motors angebracht. Nur ein Mensch, dem die elementarsten Regeln der Mechanik und die Zusammenhänge der inneren Organe eines Dieselmotors abgesprochen werden müssen, konnte dies veranlassen.

Um zukünftig solchen oder ähnlichen Murks- und Bastelarbeiten wirkungsvoll Einhalt gebieten zu können, bitten wir alle wirtschaftlich denkenden Landwirte nur die für sie nächstgelegene, anerkannte Traktorreparaturwerkstatt mit diesen Motorarbeiten zu betrauen. Sie sparen Zeit, Aerger, Verdruss und Geld.
