**Zeitschrift:** Der Traktor und die Landmaschine : schweizerische landtechnische Zeitschrift  
**Herausgeber:** Schweizerischer Verband für Landtechnik  
**Band:** 20 (1958)  
**Heft:** 4

# Zuckerrübenernte-Demonstration in England

R. Studer, ing. agr., in Fa. Aebi & Co., Burgdorf

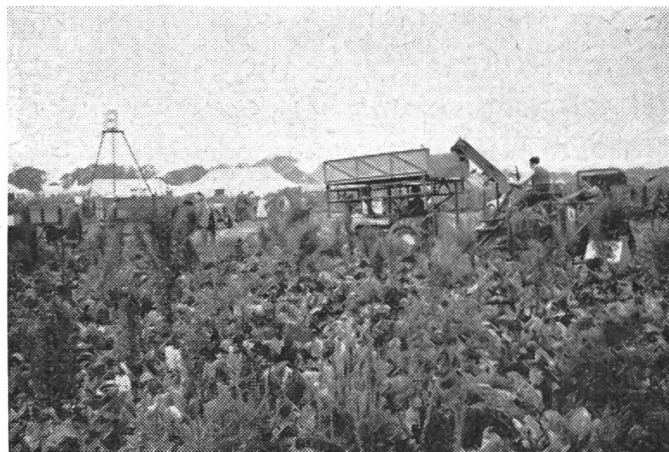
Abb. 1:

Blick auf das Feld B, das einen Anteil von ca. 20 % Schossrüben aufwies. Im Vordergrund die deutsche Maschine Stoll an der Arbeit. Das Rübenblatt wird an Querschwaden abgelegt, die Rüben in einen über dem Traktor angeordneten Bunker gefördert. Im Hintergrund die Ausstellungszelte.

Bei 17 von 21 vorgeführten Maschinen wird der Gewinnung des Rübenblattes keine Beachtung geschenkt. Sie kommen somit für schweiz. Verhältnisse nicht in Frage, da hier der Verwertung des Rübenblattes grosse Bedeutung zukommt. Einzig die deutsche Maschine Stoll, die irische Maschine Armer und die schwedische Viking nehmen das Blatt sauber vom Boden auf und legen es an Quer- oder Längs-Schwaden ab.

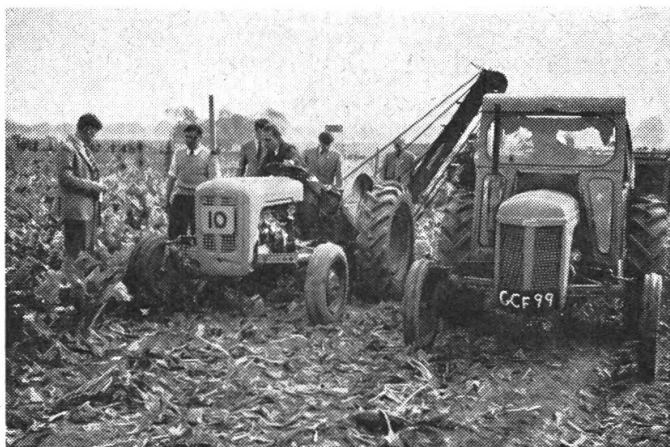
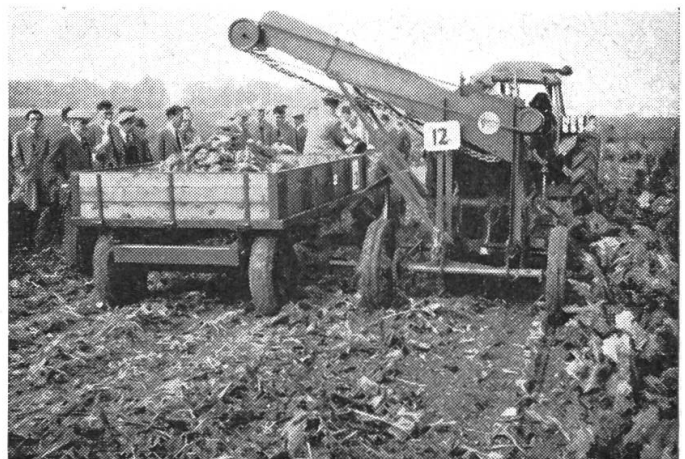
Abb. 2a u. 2b: Die gereinigten Rüben werden auf einen nebenher fahrenden, hydraulisch kippbaren Anhänger gefördert. Jeder Maschine sind zwei Fahrzeuge zugeteilt, also insgesamt 3 Traktoren! Das Rübenkraut bleibt am Boden liegen und wird nicht verwertet.

auf Siebketten oder im Elevator selbst. Die gereinigten Rüben werden in der Mehrzahl der Fälle mit Hilfe eines Elevators in einen nebenher fahrenden Kippanhänger befördert. Damit die Erntemaschine ohne Unterbruch arbeiten kann, sind ihr zwei weitere Traktoren mit hydraulischen Kippanhängern zugeteilt. Da sich aber dieser Aufwand (3 Traktoren) bei uns auch auf Grossbetrieben kaum durchführen lässt, dürften diese Maschinen bei uns wenig Anklang finden. Geeigneter sind für uns jene Maschinen, welche die Rüben in Quer- oder Längsschwaden ablegen, wie es die Fabrikate Armer, Stoll, Viking, Peter Standen, tun. In einem Fall wurden die gereinigten Rüben mittelst eines Elevators in eine vom Traktor getragene, über dem Kopf des Traktorführers angeordnete Ladepritsche gefördert und nach jedem Umgang der Vorrat in einen am Ackerende stehenden Wagen gekippt.

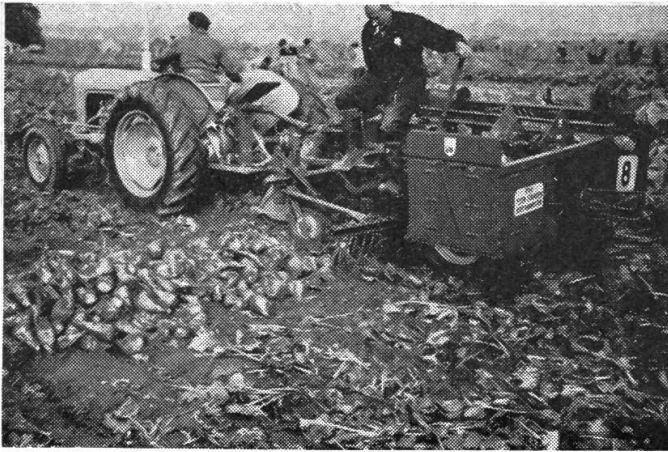
Abb. 3: Eine englische Vollerntemaschine mit Querablage der Rüben, das Kraut wird ebenfalls nicht verwertet.

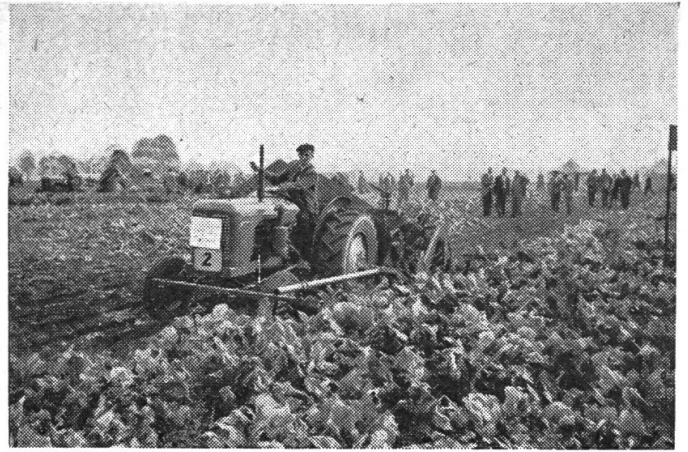
Abb. 4: Die schwedische Vollerntemaschine Viking. Sowohl Rüben wie Blätter werden an Querschwaden abgelegt. Dank der leichten gedruckten Bauart kann sie an der Dreipunkt-Aufhängung von Vielzwecktraktoren angeschlossen werden und könnte so bei gemeinschaftlicher Anschaffung auch für schweiz. Verhältnisse in Frage kommen.

kann gesagt werden, dass nur 3 Fabrikate (Armer, Stoll und Viking) die für schweiz. Verhältnisse nötigen Voraussetzungen erfüllen würden. Einen guten Eindruck machte die schwedische Maschine Viking. Dank ihrer leichten und gedrängten Bauart ist es möglich, sie an der normalisierten Dreipunktaufhängung anzubauen (siehe Abbildung). Ihre Arbeitsqualität ist gut und die Flächenleistung dank der raschen Fahrgeschwindigkeit und der Einmannbedienung gross. Sowohl Rüben wie Blatt werden an Querschwaden abgelegt.

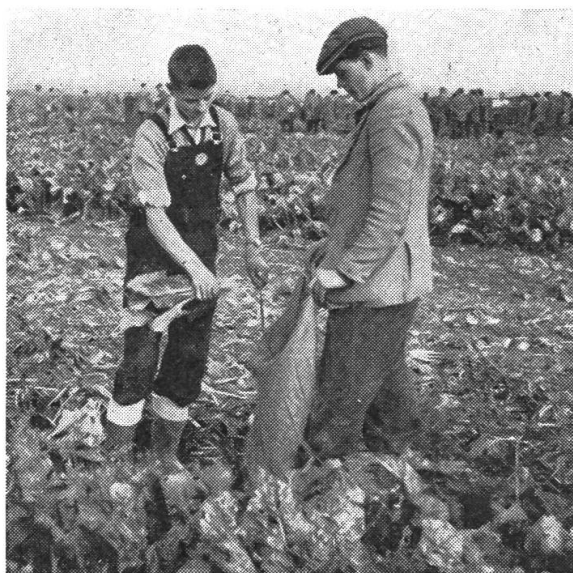
Abb. 6: Einsammeln der abgeschnittenen Rübenköpfe zur Bestimmung des Anteils der zu hoch oder zu tief geschippten Rüben.

Ein Mitarbeiterstab von gut 50—60 Personen war allein mit ihrer Durchführung beschäftigt. Von jeder Maschine wurden pro Tag je 3 Proben Rüben und Rübenblatt genommen. Geprüft wurde das Reinigungsvermögen der Maschinen, d. h. der Schmutzgehalt der geernteten Rüben, der Anteil der zu tief geköpften und jener der zu hoch geköpften Rüben, die Flächenleistung und der Anteil der zugedeckten, d. h. nicht geernteten Rüben. Die ermittelten Resultate wurden auf einer grossen, öffentlich zugänglichen Tafel laufend nachgetragen. Diese in objektiver Weise durchgeführte Prüfung hat einen guten Eindruck gemacht und scheint auch für schweiz. Verhältnisse nachahmenswert.

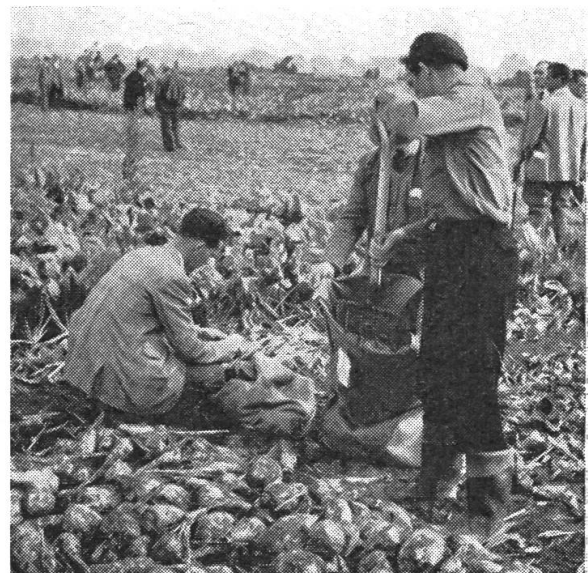
Abb. 7: Von jeder Maschine wurden je Tag drei Proben genommen und der Schmutzanteil bestimmt. Ferner wurde der Boden über eine bestimmte Strecke nach nicht geernteten Rüben abgesucht.

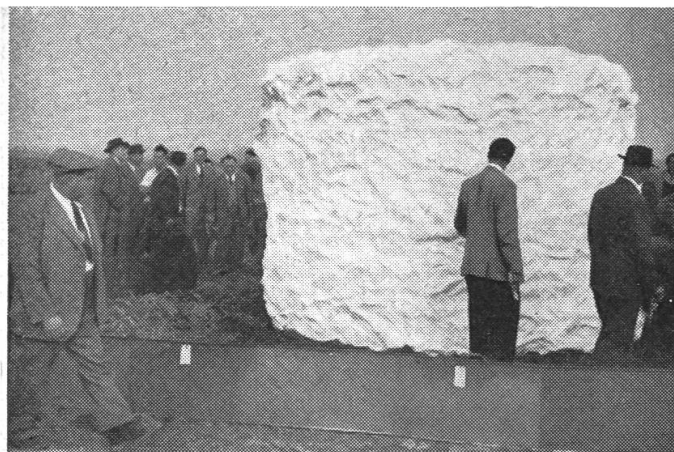
Abb. 8:

Eine Neuerung bildete der Plastiksilo. Das Rübenkraut wird turmartig aufgeschichtet, mit einer Plastikhülle luftdicht umgeben, und mit Hilfe einer Melkmaschinenpumpe wird die Luft herausgepumpt.

Neben den eigentlichen Rübenerntemaschinen waren auch noch Aufłademaschinen wie Förderbänder, Frontlader usw. an der Arbeit. Auf anschliessenden Feldern konnten Pflüge, Eggen und Rotovatoren an der Arbeit besichtigt werden. Ferner wurde die Verwertung des Rübenblattes in Silos gezeigt. Für schweiz. Verhältnisse neu war hier der Grubensilo und der Plastiksilo. Beim letzteren wird das Futter im Freien turmartig aufgeschichtet, mit einer Plastikhülle umgeben und mit einer Vakuumpumpe (Melkmaschine) die Luft aus dem Behälter herausgepumpt. Längere Erfahrungen über dieses Verfahren liegen jedoch noch nicht vor.
