Zeitschrift: Der Traktor und die Landmaschine : schweizerische landtechnische

Artikel: Vergleichstest mit Kartoffelvollerntemaschinen

Vergleichstest mit Kartoffelvollerntemaschinen

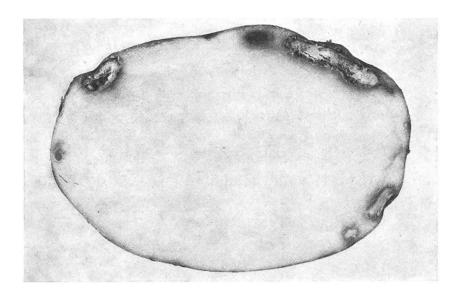
Schlagschäden als Folge unsorgfältiger Behandlung sind auf der Erntemaschine unsichtbar.
Schon nach wenigen Tagen aber sind sie Ursache schwerer Qualitätseinbussen.
Foto: E. R. Keller.

Weil die Knollenbeschädigungen für die Kartoffelproduktion und Verwertung wohl eines der schwierigsten Probleme darstellen, wurde diesem Punkt die grösste Aufmerksamkeit geschenkt. Die Erfahrung zeigt, dass neben den bei der Ernte offen zutage tretenden Schürf-, Schnitt- und Quetschwunden auch jene Schäden zu berücksichtigen sind, welche erst nach Tagen oder Wochen beim Schälen der Knollen festgestellt werden können. Es ist in der Praxis noch lange nicht jedem bekannt, dass die von aussen oft unsichtbaren Schlagschäden (Prellungen) in vielen

Fällen weit zahlreicher auftreten als die eigentlichen, von jedem Laien erkennbaren Fleischwunden. Diese Mängel verursachen bei der Vermarktung am meisten Schwierigkeiten, weil sie erst nach dem Waschen oder Schälen zum Vorschein kommen und in den entsprechenden Betrieben zu Beanstandungen und Ausfällen führen. Das beste Mittel gegen diese Schäden ist deren Verhütung. Aus diesem Grunde sind die Knollenbeschädigungen bei einer Maschinenbeurteilung besonders gründlich zu untersuchen.

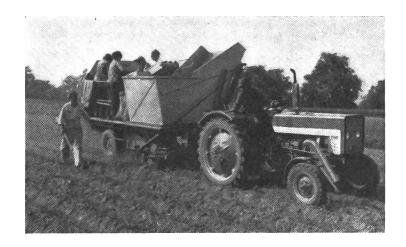
Kartoffel-Vollernter «Samro-Major», ausgerüstet mit einer Gummigurt-Siebkette.
Beim Test zeigte diese Maschine eine ausgeglichene Leistung und mit Ausnahme von Otelfingen nur geringe Knollenbeschädigungen.

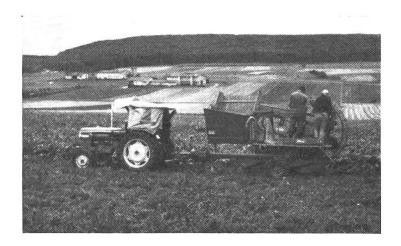
Kartoffel-Vollernter «Hassia KRB». Er ist mit einem Siebrost ausgerüstet. Bei richtiger Einstellung arbeitet diese Maschine schonend und leistungsfähig.

Vorab ist festzustellen, dass in steinigen Böden, wie im vorliegenden Fall, der Arbeitsaufwand stark von den Bodenverhältnissen bestimmt wird. Viel hängt auch von der Uebung des Verlesepersonals ab. Interessant ist die Wirkung des bei Hassia KRB im 2. Versuch eingesetzten Steinausscheiders: Der Arbeitsaufwand war deutlich geringer, doch musste dies mit vermehrten Knollenbeschädigungen bezahlt werden. Der Grund dafür muss nicht beim

dass bei der Kartoffelernte Erfolg und Misserfolg, d. h. wenig oder viel beschädigte Knollen, sehr nahe beisammen liegen. Beispiel: Hassia KRB, Versuch 1+2 in Marthalen. Sorgen bereitet die Tatsache, dass es selbst den Fabrikanten und ihren Vertretern Mühe bereitet, ihre Maschinen immer optimal einzusetzen, d. h. auf die jeweiligen Ackerbedingungen abzustimmen.

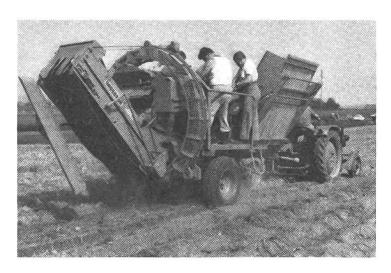
Kartoffel-Vollernter «Wisent RB» mit Siebkette, die durch Klutenzerreiber und Bremsmatten unterstützt werden kann.
Bei Verwendung dieser Vorrichtungen ist allerdings bei schlagempfindlichen Sorten mit grösseren Knollenbeschädigungen zu rechnen (s. Versuch Otelfingen). Im übrigen wurden die Kartoffeln beim Test schonend und bei guter Leistung (Grossbunker) geerntet.

- c) Die Ergebnisse über die Knollenbeschädigungen es handelt sich fast durchwegs um die auf der Erntemaschine unsichtbaren Schlagschäden sind nicht eindeutig zugunsten einzelner Maschinen ausgefallen. Das Ausmass dieser Schäden hängt weniger von der jeweils benützten Maschine als vielmehr von deren Einsatzweise und den Boden-, Ernte- und Ertragsverhältnissen ab. Zum Beweis sei das Beispiel Wisent RB in Marthalen und Otelfingen aufgeführt. Die Zahlen deuten auch darauf hin,

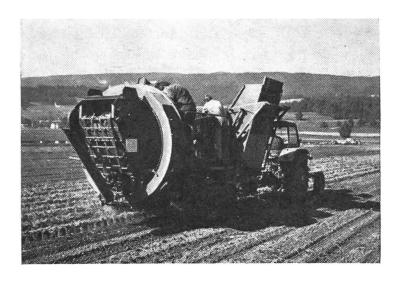
Kartoffel-Vollernter «Wühlmaus», ebenfalls mit einer Siebkette ausgerüstet. Er konnte nur in Otelfingen getestet werden, wo er sich anderen Maschinen seiner Preisklasse ebenbürtig zeigte.

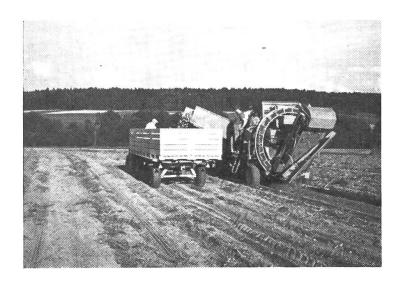
Kartoffel-Vollernter «Grimme Super SVBR» mit Siebkette. Er unterscheidet sich vor allem durch einen gross-volumigen Rollbodenbunker, der das Umladen der Ware auf einen Kasten- oder Paloxenwagen während der Fahrt ermöglicht. Seine Leistung wird dadurch begünstigt. Ferner erleichtert die dosierbare Entleerung des Rollbodenbunkers das direkte Befüllen von Paloxen.
