Zeitschrift: Der Traktor und die Landmaschine : schweizerische landtechnische Zeitschrift

Artikel: Vergleichstest mit Kartoffelvollerntemaschinen

Autor: Jordi, H.

Vergleichstest mit Kartoffelvollerntemaschinen

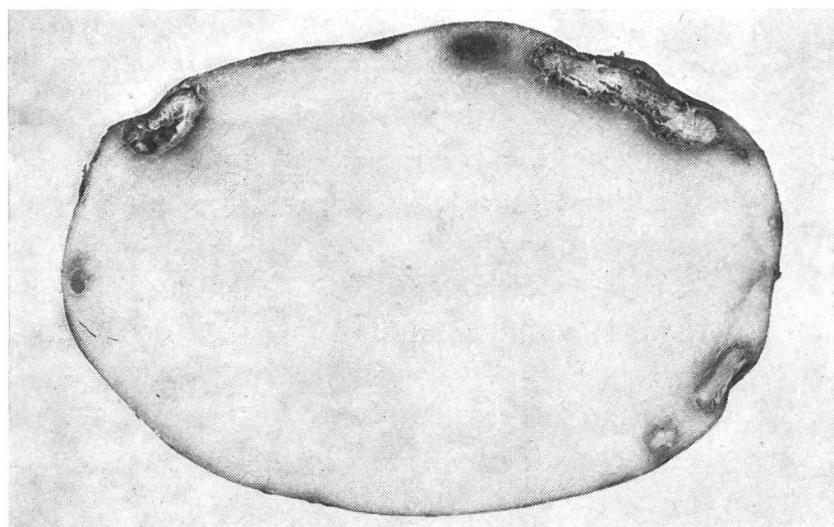
Schlagschäden als Folge unsorgfältiger Behandlung sind auf der Erntemaschine unsichtbar. Schon nach wenigen Tagen aber sind sie Ursache schwerer Qualitätseinbussen.
Foto: E. R. Keller.

Weil die Knollenbeschädigungen für die Kartoffelproduktion und Verwertung wohl eines der schwierigsten Probleme darstellen, wurde diesem Punkt die grösste Aufmerksamkeit geschenkt. Die Erfahrung zeigt, dass neben den bei der Ernte offen zutage tretenden Schürf-, Schnitt- und Quetschwunden auch jene Schäden zu berücksichtigen sind, welche erst nach Tagen oder Wochen beim Schälen der Knollen festgestellt werden können. Es ist in der Praxis noch lange nicht jedem bekannt, dass die von aussen oft unsichtbaren Schlagschäden (Prellungen) in vielen

Fällen weit zahlreicher auftreten als die eigentlichen, von jedem Laien erkennbaren Fleischwunden. Diese Mängel verursachen bei der Vermarktung am meisten Schwierigkeiten, weil sie erst nach dem Waschen oder Schälen zum Vorschein kommen und in den entsprechenden Betrieben zu Beanstandungen und Ausfällen führen. Das beste Mittel gegen diese Schäden ist deren Verhütung. Aus diesem Grunde sind die Knollenbeschädigungen bei einer Maschinenbeurteilung besonders gründlich zu untersuchen.

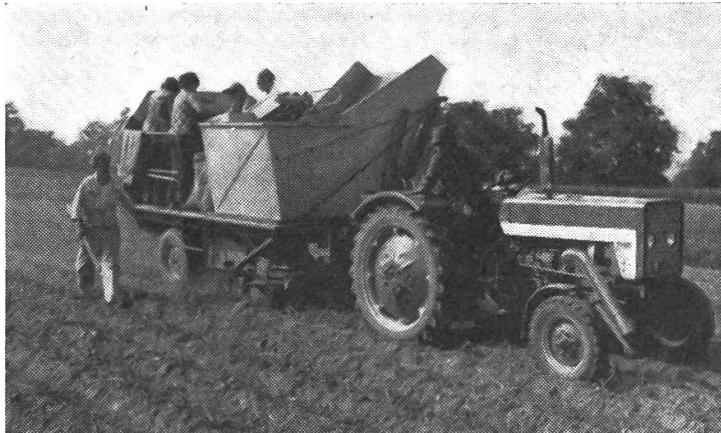
Kartoffel-Vollernter «Samro-Major», ausgerüstet mit einer Gummigurt-Siebkette.
Beim Test zeigte diese Maschine eine ausgeglichene Leistung und mit Ausnahme von Otel-fingen nur geringe Knollen-beschädigungen.

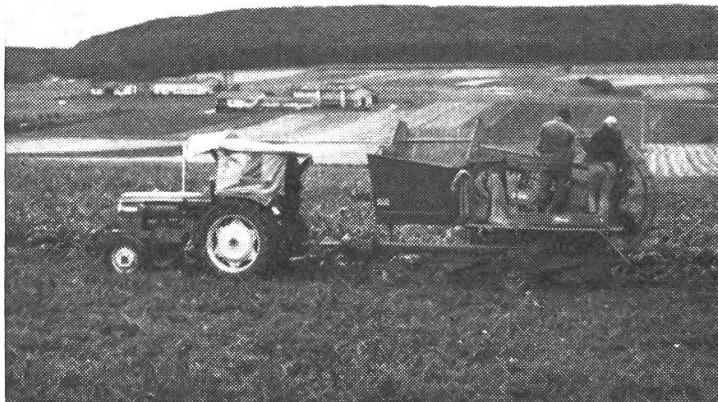
Kartoffel-Vollernter
«Hassia KRB».
Er ist mit einem Siebrost ausgerüstet. Bei richtiger Einstellung arbeitet diese Maschine schonend und leistungsfähig.

Vorab ist festzustellen, dass in steinigen Böden, wie im vorliegenden Fall, der Arbeitsaufwand stark von den Bodenverhältnissen bestimmt wird. Viel hängt auch von der Uebung des Verlesepersonals ab. Interessant ist die Wirkung des bei Hassia KRB im 2. Versuch eingesetzten Steinausscheiders: Der Arbeitsaufwand war deutlich geringer, doch musste dies mit vermehrten Knollenbeschädigungen bezahlt werden. Der Grund dafür muss nicht beim

dass bei der Kartoffelernte Erfolg und Misserfolg, d. h. wenig oder viel beschädigte Knollen, sehr nahe beisammen liegen. Beispiel: Hassia KRB, Versuch 1 + 2 in Marthalen. Sorgen bereitet die Tatsache, dass es selbst den Fabrikanten und ihren Vertretern Mühe bereitet, ihre Maschinen immer optimal einzusetzen, d. h. auf die jeweiligen Ackerbedingungen abzustimmen.

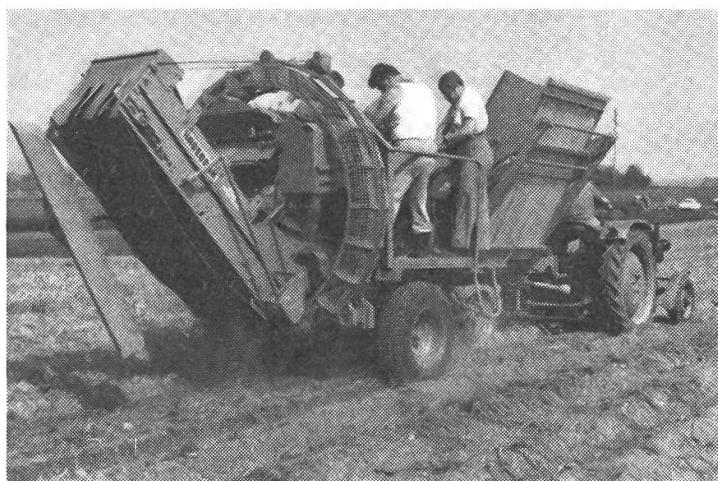
Kartoffel-Vollernter «Wisent RB» mit Siebkette, die durch Klutenzerreiber und Bremsmatten unterstützt werden kann.
Bei Verwendung dieser Vorrichtungen ist allerdings bei schlagempfindlichen Sorten mit grösseren Knollenbeschädigungen zu rechnen (s. Versuch Otelfingen). Im übrigen wurden die Kartoffeln beim Test schonend und bei guter Leistung (Grossbunker) geerntet.

- c) Die Ergebnisse über die Knollenbeschädigungen – es handelt sich fast durchwegs um die auf der Erntemaschine unsichtbaren Schlagschäden – sind nicht eindeutig zugunsten einzelner Maschinen ausgefallen. Das Ausmass dieser Schäden hängt weniger von der jeweils benützten Maschine als vielmehr von deren Einsatzweise und den Boden-, Ernte- und Ertragsverhältnissen ab. Zum Beweis sei das Beispiel Wisent RB in Marthalen und Otelfingen aufgeführt. Die Zahlen deuten auch darauf hin,

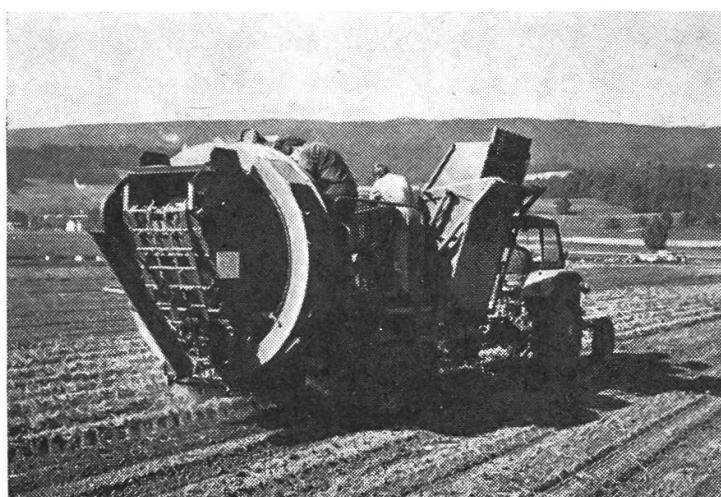
Kartoffel-Vollernter «Wühlemus», ebenfalls mit einer Siebkette ausgerüstet. Er konnte nur in Otelfingen getestet werden, wo er sich anderen Maschinen seiner Preisklasse ebenbürtig zeigte.

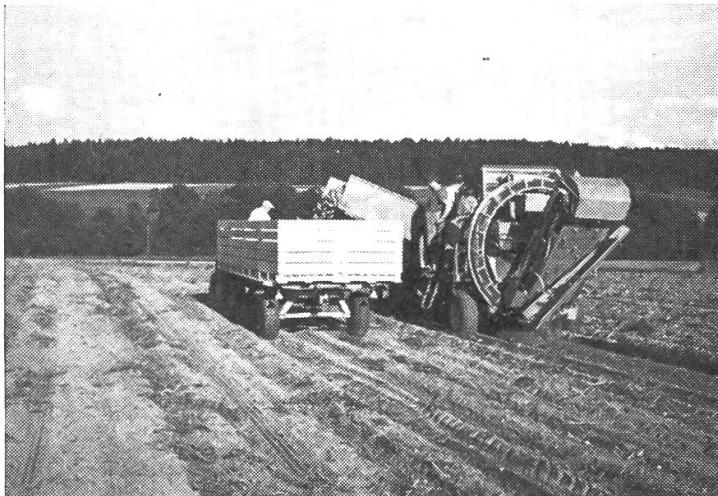
Kartoffel-Vollernter «Grimme Super SVBR» mit Siebkette. Er unterscheidet sich vor allem durch einen gross-volumigen Rollbodenbunker, der das Umladen der Ware auf einen Kasten- oder Paloxenwagen während der Fahrt ermöglicht. Seine Leistung wird dadurch begünstigt. Ferner erleichtert die dosierbare Entleerung des Rollbodenbunkers das direkte Befüllen von Paloxen.
