Zeitschrift: Der Traktor und die Landmaschine : schweizerische landtechnische Zeitschrift

Band: 33 (1971)

Zusatzraupe für einen Weinbauschlepper

Ing. Roman Sieg, Wieselburg/Erl. (Oesterreich)

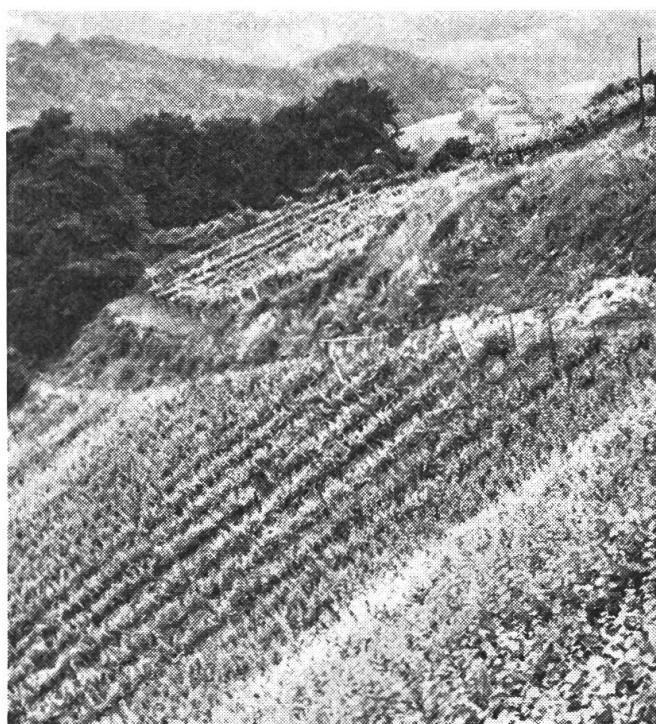
Abb. 1:
In derartigen Steillagen
wird diese Raupe eingesetzt

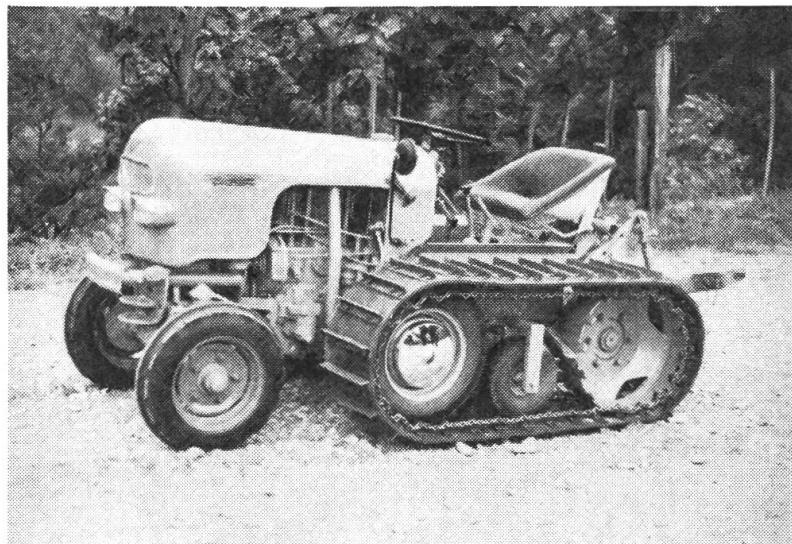
Abb. 2:
Die Anordnung
der Halb-Raupe

Die hier im Bild vorgestellte Raupe wurde von einem intelligenten Weinbauer erdacht. Vorerst hat sich dieser Mann das komplette Fahrzeug aus liegen gebliebenem Kriegsmaterial gebastelt. Die mit den Kleinraupen gemachten negativen Erfahrungen wurden hier weitgehendst berücksichtigt. Nachdem er damit gute arbeitstechnische Ergebnisse erzielt hatte, das Fahrzeug aber doch sehr viele technische Mängel aufwies, hatte er sich mit zwei gebietsbekannten Werkstätten abgesprochen, die mit seinem Projekt einverstanden waren. Die eine Werkstatt hat die Vertretung eines bekannten deutschen Traktors inne und stellte einen Spezial-Weinbau-traktor dieser Firma zur Verfügung. Die andere Werkstatt befasst sich bereits seit dem Kriegsende mit Raupenfahrzeugen und soll auf diesem Gebiete bereits über beachtliche Erfahrungen verfügen. Mit dem Schlepper-Herstellerwerk wurde, wie dem Verfasser mitgeteilt wurde, Verbindung aufgenommen, welches die Zustimmung zu diesem Umbau gab. Der Schlepper selbst wurde bereits von der DLG nach den üblichen internationalen (OECD) Richtlinien geprüft und positiv beurteilt.

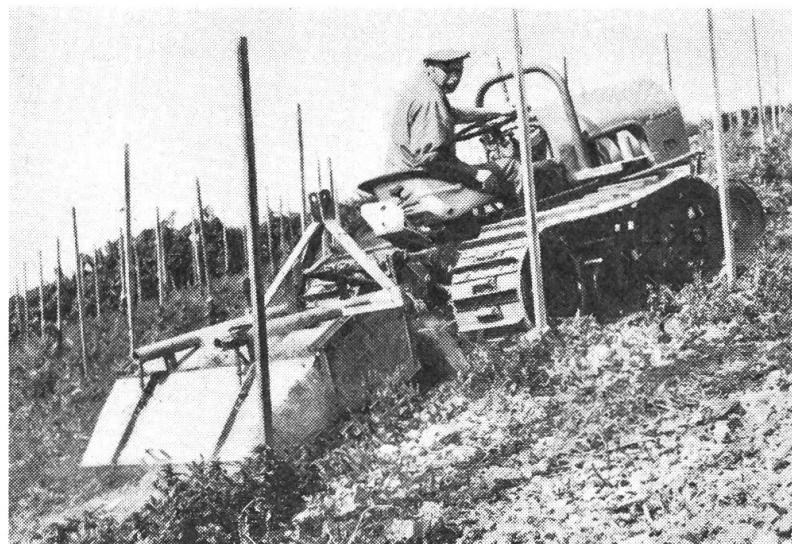
Abb. 3:
Das Fahrzeug mit einem
Rotorkrümle und ...

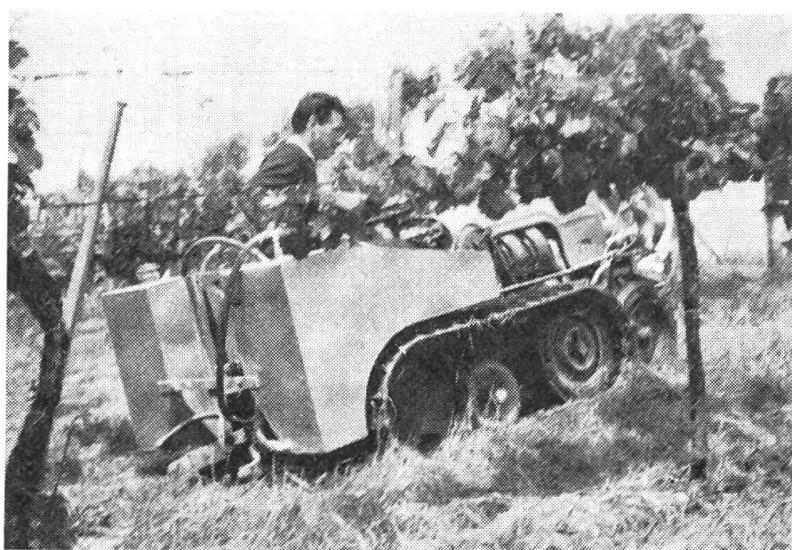
Abb. 4:
...
mit einem Sprühaggregat
im Einsatz
