**Artikel:** Gefahren und Ursachen von Siloeinstürzen  
**Autor:** Göbel, W. / Schmidlin, A.  
**DOI:** <https://doi.org/10.5169/seals-1070344>

# Gefahren und Ursachen von Siloeinstürzen

W. Göbel und A. Schmidlin

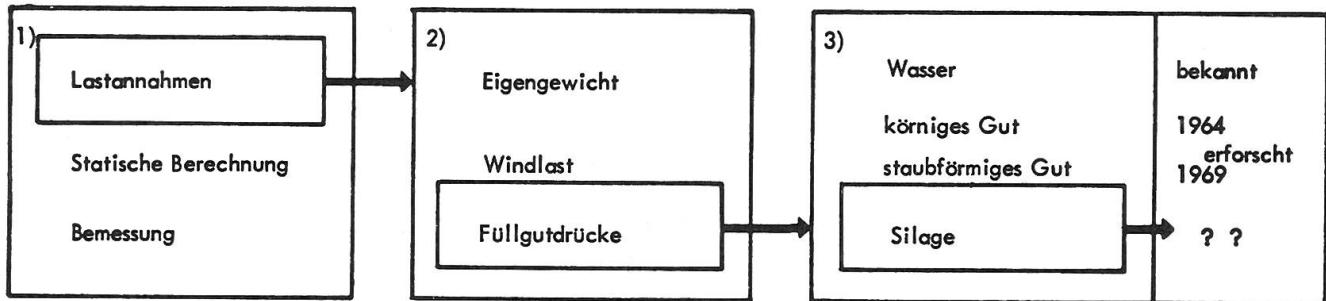
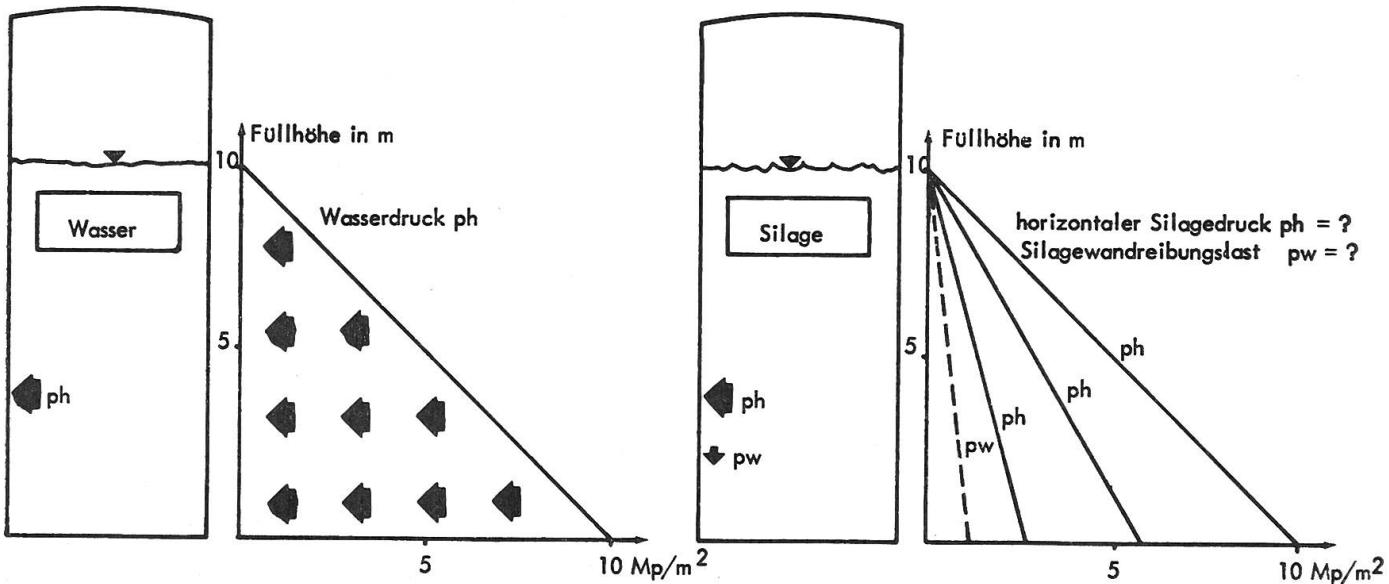
Abb. 2 SILOBERECHNUNG: DRUECKE

Zur Erläuterung gibt Abbildung 2 im ersten Kasten einen Ueberblick über das Vorgehen bei einer fachlich einwandfreien Berechnung. Die Lastannahmen setzen sich aus drei Sparten zusammen (zweiter Kasten). Von allen möglichen Füllgütern (dritter Kasten), die für Silos in Frage kommen, waren nur die Drücke von Wasser von jeher bekannt, wogegen diejenigen von körnigem Gut (Weizen, Kies oder Sand) und staubförmigem Gut (Mehl oder Zement) erst in letzter Zeit genauer erforscht wurden. Die durch Silage ausgeübten Drücke hingegen wurden bis heute lediglich geschätzt, weil ihre genaue Erfassung zu schwierig war (Kasten 3). Die Skizze über den Wasserdruck (unten links) zeigt an, dass der horizontale Wanddruck ( $ph$ ) mit zunehmendem Wasserstand im Silo linear zunimmt. Bei 10 m Wasserstand erhalten wir beispielsweise am Silofuss 10  $Mp/m^2$  horizontalen Wanddruck. Die Skizze unten rechts gilt für Silage. Ausser dem horizontalen Wand-

druck (ph) wie bei Wasser muss hier noch eine vertikale Wandreibungslast (pw) mitberücksichtigt werden. Beispielsweise zieht die sich setzende Silage die Silowand infolge Wandreibung nach unten. Ueber die Zunahme oder Grösse beider Lasten (ph und pw) in Abhängigkeit von der Füllhöhe der Silage ist nichts Genaues bekannt. Daher unterscheiden sich, wie in Abbildung 3 dargestellt, die Gärfutterlastannahmen in den Vorschriften einzelner Länder sehr erheblich. Einige Länder schlagen linearen andere progressiven Kurvenverlauf vor. Die deutsche Vorschrift (DIN 1055, Blatt 6) bietet den Vorteil, dass die Silage entsprechend ihrem Trockensubstanzgehalt (TS-Gehalt) drei verschiedenen Druckklassen zugeteilt werden kann.

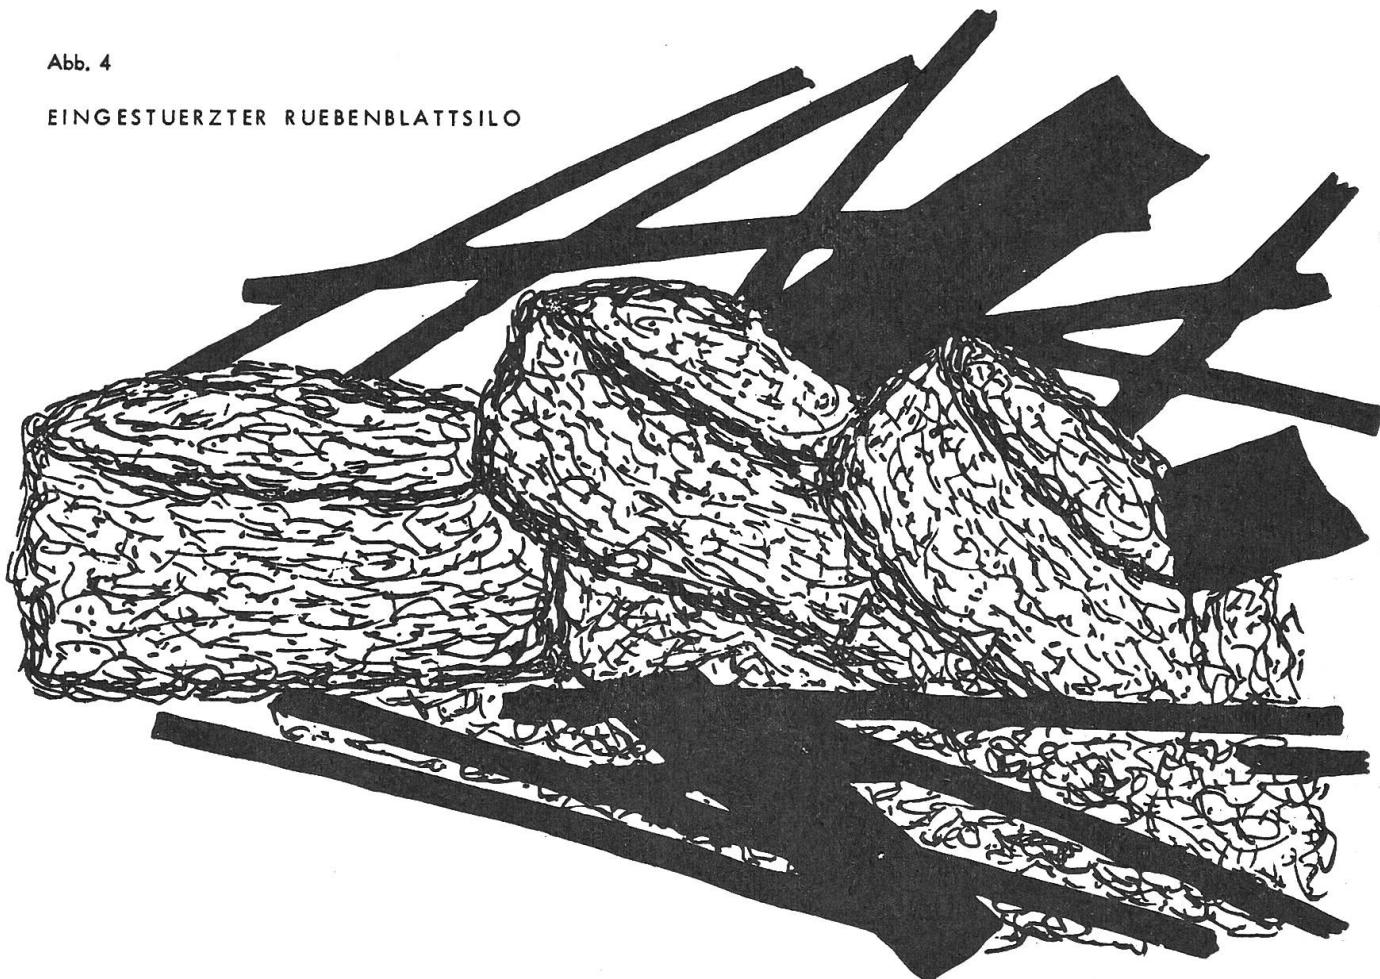
Abb. 4

Abbildung 4 zeigt einen eingestürzten Rübenblattsilo. Bei dessen Aufstellen stellte man fest, dass die Wandbohlen stark verzogen waren, und deshalb vermochten die Monteure den Silo trotz mehrmaligem Richten nicht in eine lotrechte Stellung zu bringen. Der Silo hielt zwar der ersten Füllung mit Maissilage stand. 1971 wurde der Silo an drei Tagen derselben Woche mit Rübenblatt gefüllt. Da die Holzwandung während des Sommers ausgetrocknet war, mussten die **Spannschlösser nachgezogen werden**. Zwei Tage nach dem Füllen wurden die vier untersten Spannschlösser plötzlich gesprengt und flogen 12 m weit fort. Dann neigte sich der Silo und der Siloinhalt trennte sich in drei Zylinder, die den Tagesfüllungen entsprachen.

Neben dem Umstand, dass der Silo schief stand und die Spannschlösser während des Füllens nicht geLOCKT wurden, kommt als Einsturzursache hinzu, dass der Bodenablauf verstopft war und der Saftstau den Gärfutterdruck verstärkte und das Quellen des Holzes förderte.

EINGESTUERZTER RUEBENBLATTSILO

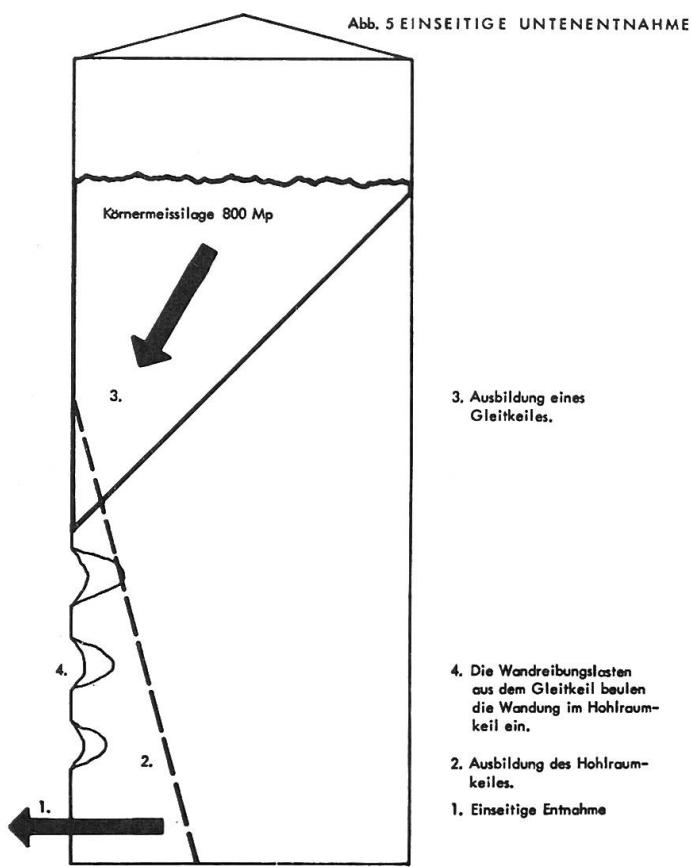
Abbildung 5 stellt einen 850 m<sup>3</sup> Stahlsilo dar. Nach einmaligem Füllen mit Körnermaissilage wies er in seiner unteren Hälfte drei grössere Einbeulungen auf. Er wurde durch Profilträger vorübergehend abgestützt und nach dem Entleeren durch Auswechseln der verbeulten Stahlplatten wieder vollständig repariert. Die Entnahmefräse hatte den Silo nur einseitig entleert und es bildete sich ein Hohlraumkeil, der ein ruckweises Nachrutschen des oberen Silagekeiles ausgelöst haben muss. Durch das Nachrutschen des Druckkeiles verursachte dynamische Wandreibungslasten werden die Wandung im Hohlraumkeilbereich eingebaut haben, weil die dünne Silowand durch keinen inneren Silagedruck gestützt war.

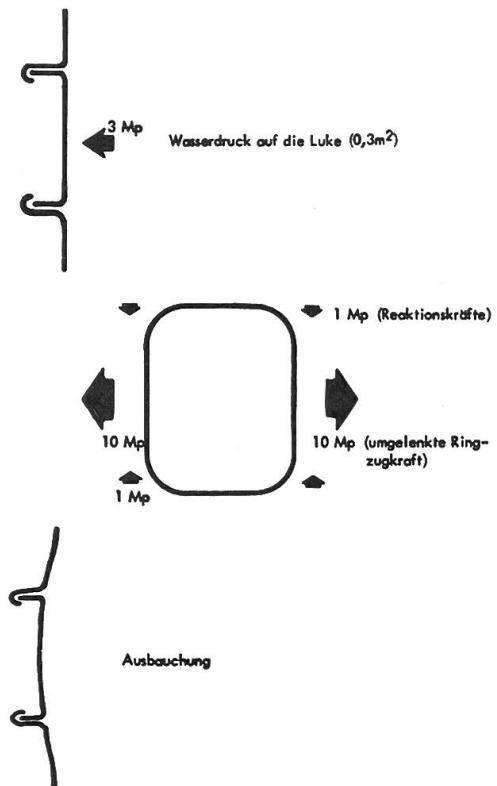
Abb. 6 KRAFTEVERLAUF UM DEN LUKEAUS-  
SCHNITT BEI WASSERDRUCK ( $10 \text{ MP/m}^2$ )

Da die Luken besonders bei dünnwandigen Silos die schwächsten Glieder sind, führen wir in Tänikon Dehnungsmessungen rings um die Luken der GFK-Silos durch. Abbildung 6 zeigt, dass es sich bei Lukenverformungen um beträchtliche Kräfte handeln kann. Der anliegende Silomantel wird durch Biegespannungen und verstärkt auftretende Membranenspannungen beansprucht. Die hohe Beanspruchung des Materials sollte durch zweckmässige Lukenrahmen-Konstruktion reduziert werden. Die Ueberlegungen zeigen, wie gefährlich es wäre, Silolukengerüste z. B. mit dem Ladewagen zu beschädigen. An dem in Abbildung 7 dargestellten und mit Rübenblatt gefüllten Silo haben wir umfangreiche Messungen zur Ermittlung von Gärfutterdrücken durchgeführt. Dazu war es nötig, mit einem Dehnweggeber an verschiedenen Stellen des Silos die Wanddehnungsunterschiede zu messen, und zwar:

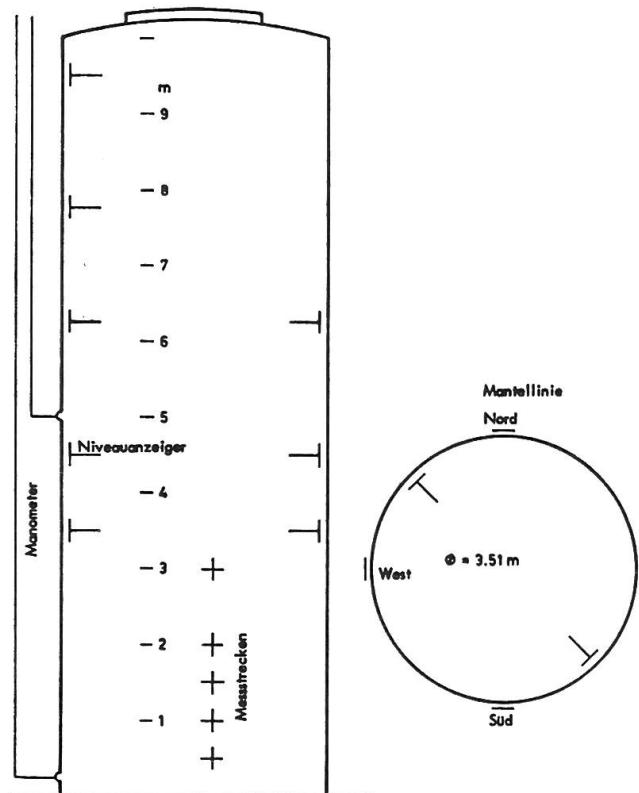
Abb. 7 MESSSTELLEN

- bei **Wasserfüllung** zur Ermittlung der Material-eigenschaften,
- bei **Füllung mit Gärfutter** zur Bestimmung der Gärfutterdrücke.

Die zuletzt genannten Messungen wurden mehrere Wochen lang täglich durchgeführt. Die Dehnungsmessungen wurden ergänzt durch Saftabflussmessungen und Setzmassbestimmungen. Niveauanzeiger wurden innen an der Wandung in die Silage eingelagert. Mit einem Metallsuchgerät konnten die Niveauanzeiger von aussen geortet werden. Des weiteren waren Schlauchmanometer zur Bestimmung des reinen Saftdruckes angebracht.

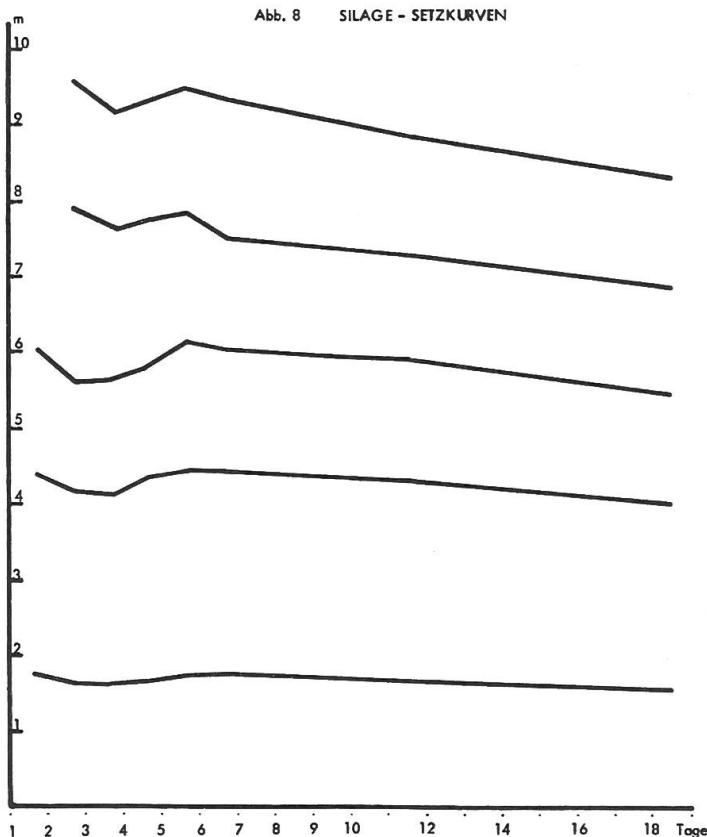
- Eine erste Ueberraschung bestand darin, dass trotz eines grossen Saftablasses von  $18 \text{ m}^3$  (oder 50% des gesamten Abflusses) am 5. und 6. Tag nach Füllbeginn die Niveauanzeiger im mit 91 Mp Rübenblattsilage gefüllten Silo infolge einer Ausdehnung der Silage bis zu 50 cm nach oben wanderten (Abb. 8).

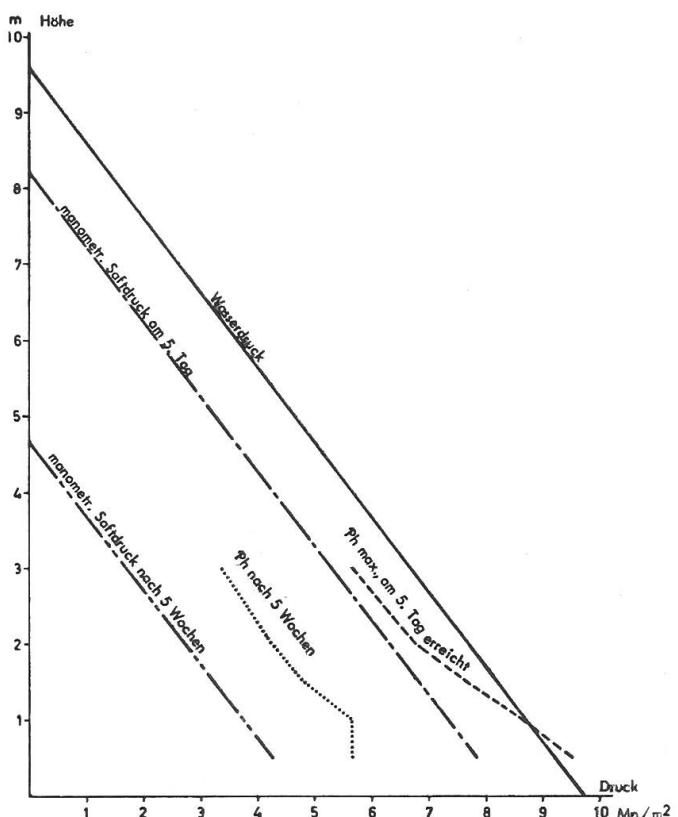
Abb. 9  
HORIZONTALER GÄRFUTTERDRUCK (RÜBENBLATT)

- Eine zweite Ueberraschung bereitete die Feststellung, dass zum gleichen Zeitpunkt die horizontalen Wanddrücke im unteren Silobereich den einer gleichen Füllhöhe entsprechenden Wasserdruk übertrafen (Abb. 9). Dieses Ergebnis wird noch dadurch bestätigt, dass dann der reine Saftdruck sehr hoch war.
- Die dritte «Ueberraschung» war der Nachweis einer nach oben statt nach unten gerichteten Wandreibungslast  $p_w$  (Abb. 10). Nachträglich war dies einleuchtend, da sich die Silage ja ausdehnte. — Es ist nun auch nicht verwunderlich, dass Silos am häufigsten durch Rübenblattsilage einstürzen.
- Ein weiteres und bisher in diesem Umfang zum erstenmal festgestelltes Ereignis war der zeitabhängige Verlauf von  $p_h$  und  $p_w$  (wie in Abb. 11

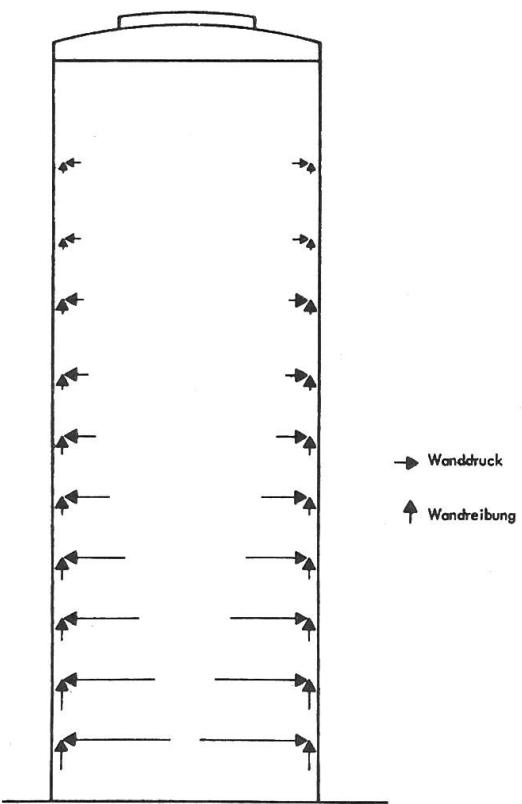
Abb. 10

LASTEN AM 5. UND 6. TAG

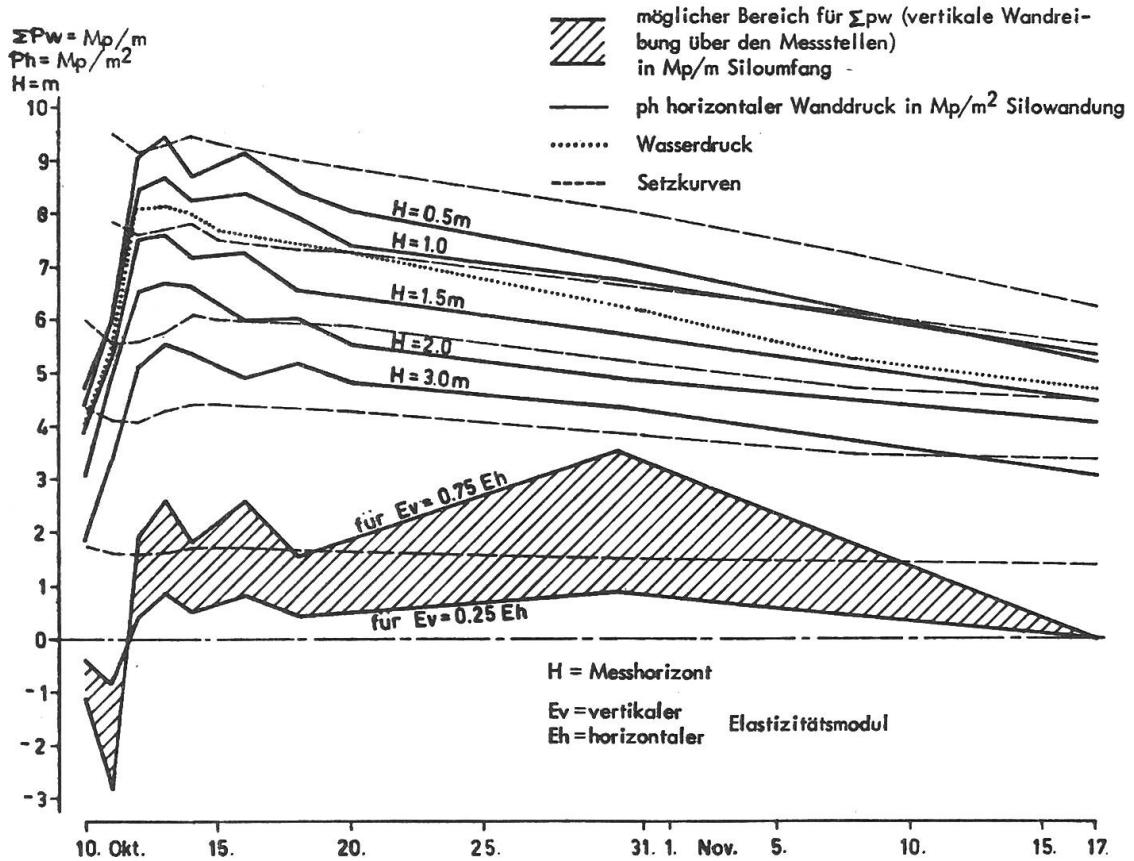
Abb. 11 KRAEFTEVERLAUF IN ABHAENGIKEIT DER ZEIT

dargestellt).  $p_h$  hat in allen Messhorizonten zu einem bestimmten Zeitpunkt (bei uns nach 5 und 6 Tagen) sein Maximum,  $p_w$  hat in der Regel sein Minimum zuvor, nämlich dann, wenn die Silage nach dem Füllen zunächst am stärksten zusammenrutscht.
