Artikel: Güllen birgt heimtückische Gefahren in sich

Güllen birgt heimtückische Gefahren in sich

J. Hefti, BUL, Brugg

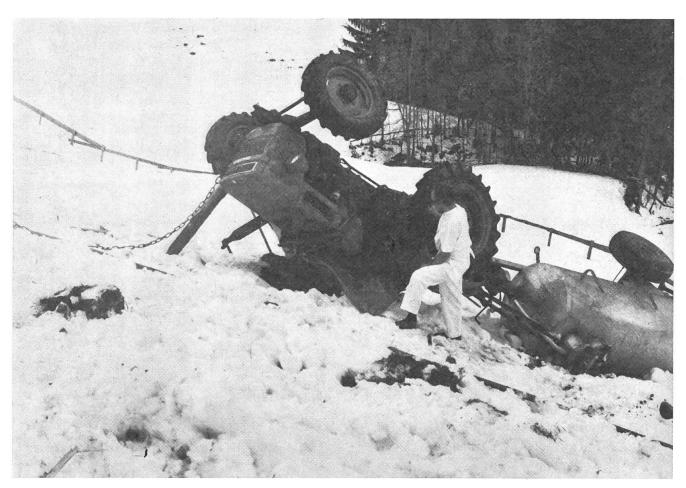
Abb. 1: Auf leicht geneigtem schneebedecktem Gelände ins Gleiten geraten und auf dem anschliessenden Steilhang gekippt.

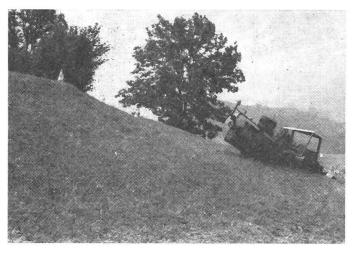
Abb. 2: Beim Befahren einer Hangkuppe (Steigung oben 25%, an der Flanke 60/65%) überrollte zufolge starker Steigung und wegen Plantschens der Gülle das Pumpfass und überzog den Vorderkarren. Beim Ueberrollen kollidierte der Fahrzeugführer mit dem vorderen Fassrand und wurde dabei tödlich verletzt

Mit der Fortbewegung des Zugfahrzeuges und Entleerung des Fasses beginnt das Gautschen der Gülle im Fassinnern. Dieser Vorgang führt zu erheblichen Schwerpunktverlagerungen. Bei Wendemanövern oder bei plötzlicher Aenderung der Neigungsverhältnisse (nicht beachtete Bodenvertiefungen) in Schichtenlinienfahrt können solche Verlagerungen schlagartig erfolgen und zum Sturz des Fasses und Traktors führen. Solchen Ereignissen kann nur durch richtige Einschätzung des Plantschvorganges und behutsames Verhalten beim Einfahren ins Hanggelände und Befahren desselben begegnet werden.

Wenn der Spritzstrahl für das Begüllen von Hangflächen nicht mehr ausreicht, oder wenn man dazu das umständlichere Verschlauchungsverfahren anwenden müsste, ist jeweils die Versuchung gross, auch Hangneigungen zu befahren, die ein viel zu grosses Unfallrisiko bilden. So wurde bei einem tödlichen Sturzfall, der sich letzthin bei Schichtenlinienfahrt und günstigen Bodenverhältnissen ereignete, eine Neigung von annähernd 50% an der Sturzstelle gemessen. Man bedenke, dass bereits um 25% Neigung mit stark erhöhtem Sturzrisiko zu rechnen ist.
