Zeitschrift: Landtechnik Schweiz Herausgeber: Landtechnik Schweiz

Band: 42 (1980)

Tückische Gefahren beim Maishäckslerbetrieb

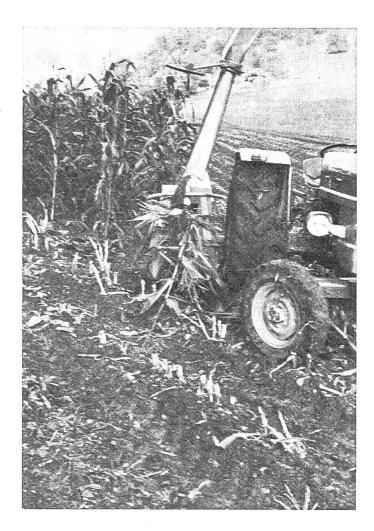
- Bei Verstopfungen im Häckslergehäuse oder Auswurfrohr dreht das hochtourige Wurfrad noch einige Zeit nach der Ausschaltung des Antriebes, sozusagen geräuschlos, weiter.
- Bei der Störungsbehebung oder bei manueller Beeinflussung von sperrigem Stengelmaterial im Einlaufkanal führt nicht nur eine direkte Berührung der laufenden Förder- oder Schneideorgane zu einem Unfall. Schon das blosse Annähern an diese bewegten Maschinenteile kann zur Folge haben, dass durch den Materialfluss oder durch eine plötzlich eintretende Bewegung des stopfenden Materials Gliedmasse an jene Teile herangezogen und verletzt oder abgetrennt werden.

- Stillstand des Rotors abwarten bei Stopfungsbehebungen im Wurfgehäuse oder Auswurfrohr.
- → Hände auf grösstmögliche Distanz halten bei gelegentlichem Einlegen von sperrigem Stengelmaterial.
