Artikel: Mehr Sicherheit bei der Waldarbeit. 2. Rücken und Transportieren

Mehr Sicherheit bei der Waldarbeit

Rücken und Transportieren

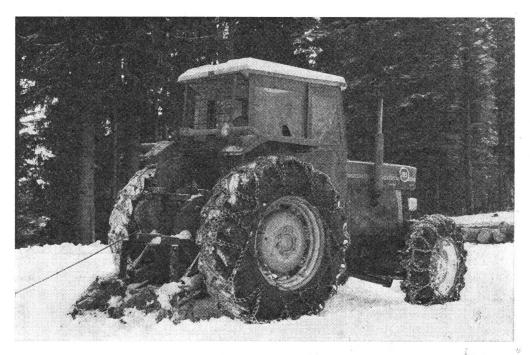
Abb. 1:
Zur Sicherheit des Maschinenführers und seiner Arbeitskollegen ist das Rückefahrzeug mit Sicherheitskabine, -rahmen oder -bügel, Gesundheitssitz, Heckschutzgitter, Seilwinde und Rückeschild auszurüsten.

Das Rücken des Holzes beginnt bereits beim Fällen. Planloses Fällen führt zu erhöhten Materialschäden (Bäume, Waldboden), erfordert gefährliche Manöver und gefährdet dadurch Menschen unnötig. Wenn die Fällrichtung durch die Rückerichtung bestimmt wird, ist schon viel Vorarbeit geleistet und kann erheblich Zeit gespart werden. Häufig werden in der Landwirtschaft Fahrzeuge für Rückearbeiten verwendet, die nicht entsprechend ausgerüstet sind. Dies ist gefährlich und verursacht oft schwere Unfälle. Traktoren, die im Wald verwendet werden, müssen mit einem Fahrerschutz ausgerüstet sein. Bei Seilzugarbeiten darf auch ein Heckschutz-

gitter nicht fehlen, das den Fahrer vor allfälligen Seilrückschlägen schützt. Traktorstürze werden vor allem verursacht durch:

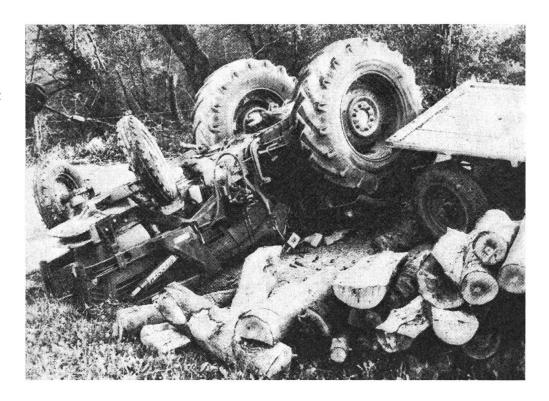
Abb. 3:
Ungenügende Bremsen
(Spindelbremsen) beim
Brennholztransport verursachten einen Unfall mit
einem Toten und drei
Schwerverletzten.

– Spindelbremsen:

Häufig funktionieren diese Bremsen nicht mehr, da sie entweder abgenutzt oder eingerostet sind. Begleitpersonen als Bremser können in den engen Strassen leicht unter die Räder kommen.

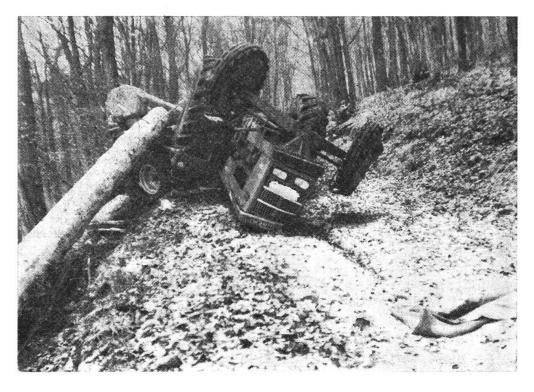
Abb. 4:
Ein mit Trämeln beladener
Wagen mit Auflaufbremsen konnte auf der
nassen, mit Laub bedeckten und leicht verschneiten Strasse nicht
mehr gebremst werden.

– Auflaufbremsen:

Wenn der Traktor auf Geröll, Splitt, Schnee oder nassem Laub gleitet, funktioniert diese Bremse nicht.

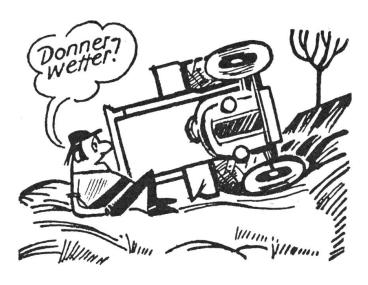
Wer verhüten will, dass ein stürzender Traktor oder Motorkarren (Transporter) im Falle des Ueberollens den Fahrer erdrückt, verwendet eine Fahrerschutzvorrichtung in

Form eines Sicherheitsbügels, -rahmens oder einer -kabine.

Sei es nach einem Unfall, sei es durch Einwirkung anderer Umstände, kommt es vor, dass Teile von einem Schutzrahmen oder -bügel verbogen, gerissen oder gebrochen werden. Nun wird man versuchen, den Schutzrahmen wieder in seine alte Form zu bringen. Schutzvorrichtungen, welche speziell für eine bestimmte Fahrzeugmarke konstruiert und getestet worden sind, können ihre Schutzfunktion nur erfüllen, wenn an konstruktiver Gestaltung und Materialbeschaffenheit keine Aenderungen eingetreten sind. Die Möglichkeit der Gefügever-
