# **Zuversicht im Urnerland**

## Ackerbauliche Massnahmen

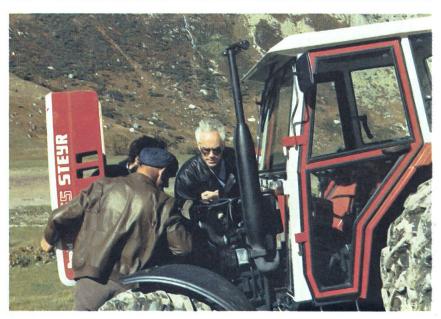
Tadellos revidierter Traktor, der bis zum Lenkrad im Wasser gestanden ist. Werden noch Spätschäden auftreten? Fotos U. Zweifel
