**Artikel:** Eine Militärseilbahn löst Transportprobleme

# Eine Militärseilbahn löst Transportprobleme

## Militärseilbahn «Mutta»

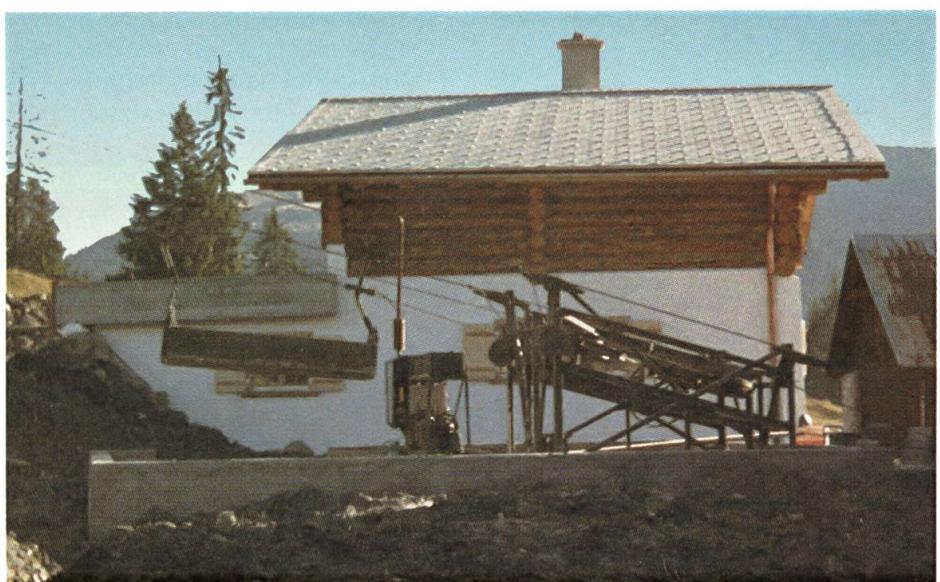
*... Die Seilbahn zieht es in die Höhe. Inzwischen ist sie von einer Wind und Wetter abhaltenden Schutzhütte eingefasst.*

Die Seilbahn weist nach 143 Metern einen ersten Doppelstützmaстen und 32 Meter vor der Bergstation ein zweites Mastenpaar auf.
