Bodendruck und -verdichtung unter einem Raupenfahrzeug

Bietet der Einsatz von Gummiband-Raupenfahrwerken eine Alternative für das Vermeiden von Bodenverdichtungen? Um dieser Frage nachzugehen, verglich die Forschungsanstalt Tänikon in Zusammenarbeit mit der Forschungsanstalt Reckenholz ein als Klärschlammstreuer gebautes Raupenfahrzeug mit einem konventionellen Traktor-Mistzetter-Gespann. Dabei wurde das Ausmass der Druckbeanspruchungen und deren Wirkung auf das Bodengefüge an zwei Versuchsstandorten-(Tab. 2) untersucht.

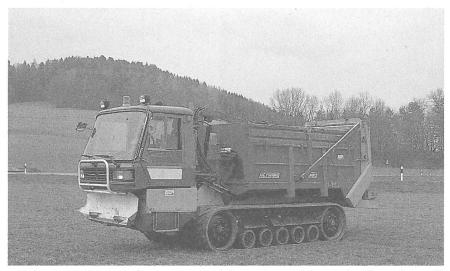
Abb. 1: Der Klärschammzetter mit dem Gummibandlaufwerk der Firma Caterpillar, der von der Firma Salzmann AG, Boll in Eigenregie gebaut wurde.

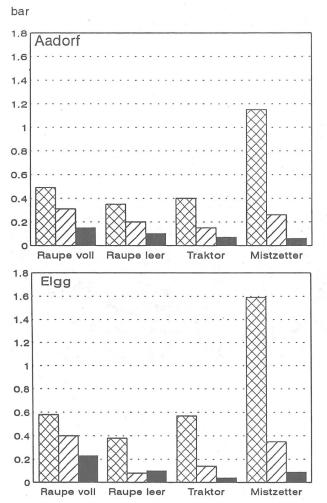
Abb. 3: Der Bodendruck (bar) gemessen auf den beiden Versuchsstandorten Aadorf und Elgg, in den Tiefen 15 cm, 40 cm und 60 cm.

dorte die höchsten Druckwerte unter dem Mistzetter gemessen (Abb. 3). Im Unterboden (40 cm Tiefe) verursacht das Raupenfahrzeug voll den höheren Bodendruck als der Mistzetter, der wiederum den höheren Bodendruck als das Raupenfahrzeug leer erzeugt. In 60 cm Tiefe hebt sich das Raupenfahrzeug voll durch erhöhte Bodendruckwerte von den anderen Verfahren ab.

Der mit zunehmender Tiefe beobachtete Druckabbau erfolgt beim Traktor und beim Mistzetter wegen des kleineren Gewichts viel schneller als beim Raupenfahrzeug. Der Gewichtsunterschied zwischen leerem und vollem Raupenfahrzeug (6,9 t) äussert sich bei den gemessenen Bodendruckwerten deutlich.

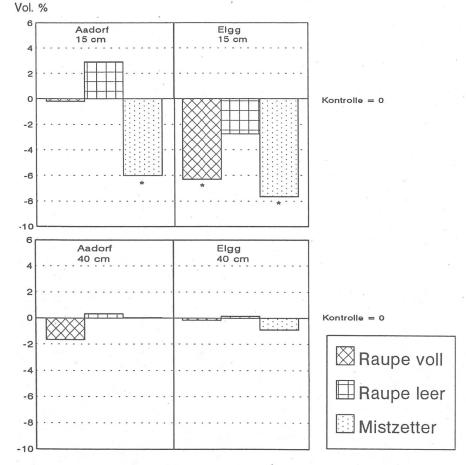
*Von der Kontrolle signifikant verschieden

Abb. 4: Die Veränderung des Grobporenvolumens (Vol. %) nach der Überfahrt der verschiedenen Fahrzeuge auf den Standorten Aadorf und Elgg in den Tiefen 15 cm und 40 cm. Unbefahren (Kontrolle) entspricht dem Nullwert. Einzelne Erhöhungen der Grobporenvolumen liegen im Streubereich der Messwerte.

Im Oberboden (Tiefe 15 cm) verkleinerte sich das Grobporenvolumen in der Spur des Traktor-Mistzetter-Gespannes auf beiden Standorten deutlich gegenüber der unbefahrenen Kontrolle (Abb. 4). Diese Veränderung entspricht einer Bodenverdichtung.

Die Überfahrt des voll beladenen Klärschlammzetters führte nur auf dem Standort Elgg, nicht aber auf dem Standort Aadorf zu einer Oberbodenverdichtung. Dieser Unterschied lässt sich auf die jeweiligen Bodenverhältnisse zurückführen: Der besser abgetrocknete, gleichmässig und gut abgesetzte Oberboden in Aadorf war wesentlich tragfähiger als der sehr feuchte, lockere Oberboden in Elgg.

In 40 cm Bodentiefe konnte bei keinem der verschiedenen Standorte und Verfahren eine durch die Überfahrt verursachte Veränderung des Grobporenvolumens festgestellt werden. Die unterschiedlichen Druckbeanspruchungen, die alie im Bereich von 0.4 bar und darunter lagen, führten demnach nicht zu einer messbaren Verdichtung des Bodens.
