**Artikel:** Glasfaserverstärkte Kunststoff-Hochsilos : sicherer Betrieb auch um Alter!

## Glasfaserverstärkte Kunststoff-Hochsilos

### Sicherer Betrieb auch im Alter!

Rudolf Jakob, Alfons Schmidlin und Robert Kaufmann, Eidgenössische Forschungsanstalt für Agrarwirtschaft und Landtechnik (FAT), CH-8356 Tänikon

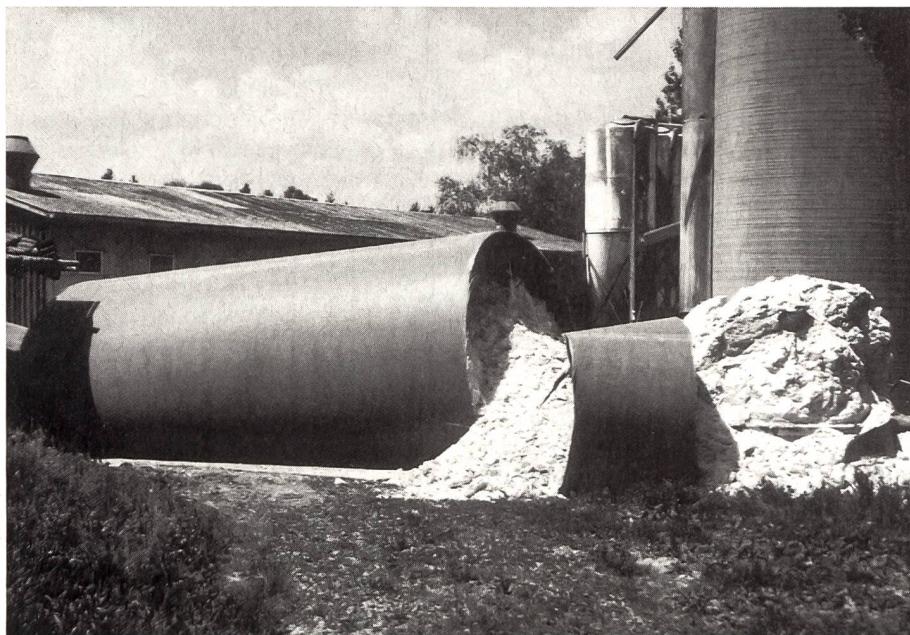
Abb. 1: Von Siloumstürzen sind geschleuderte und gewickelte Produkte betroffen.

In den letzten Jahren häuften sich Schadensfälle bei diesen Silotypen infolge Umsturzes (Abb. 1). Ganz abgesehen von den materiellen Verlusten, die nur zum Teil Sachversicherungen decken, bleibt ein Risiko mit Personenschaden. Der Zusammenbruch der Wandstruktur ist meist auf die Verkettung verschiedener ungünstiger Umstände zurückzuführen.

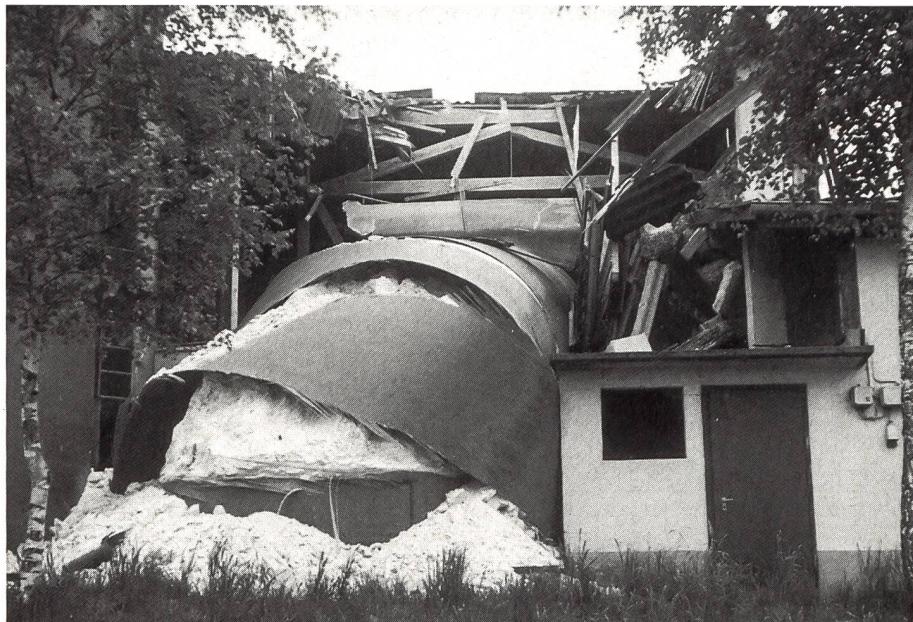
Abb. 2: Besonders wenn Silos auf Gebäude umstürzen, können hohe Sachschäden entstehen. In diesem Fall 150 000 Franken.

Bis heute sind alle uns bekannten Schadefälle – teilweise mit viel Glück – ohne Personenschäden verlaufen. Die Sachschäden waren aber im Einzelfall recht hoch, insbesondere bei Beschädigungen angrenzender Gebäude und Gerätschaften (Abb. 2/Tab. 2).

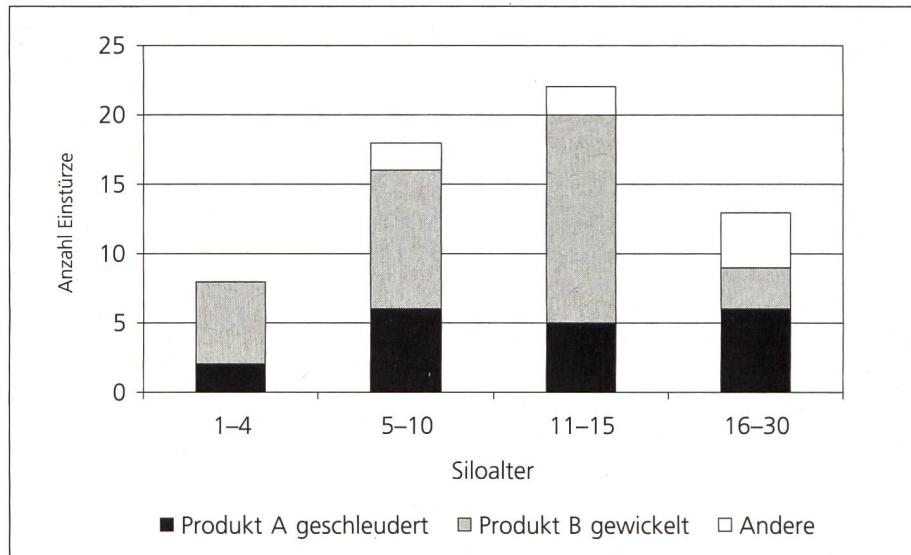
Abb. 4: Alter (Herstellung bis Einsturz) der gemeldeten Schadenfälle (n = 61)

Abbildung 4 zeigt, dass vor allem Silos im Alter von 11 bis 15 Jahren betroffen sind. Es ist zu berücksichtigen, dass dies vor allem gewickelte Silos mit den Herstellungsjahren 1980 bis 1984 betrifft. Silos – fabriziert vor 1980 – wurden in kleineren Stückzahlen hergestellt, sind ausgemustert oder werden durch die Firmen als Occasionen zurückgenommen und anschliessend überholt. Bei Silos ab Baujahr 1990 sind der FAT keine Schadensfälle bekannt.

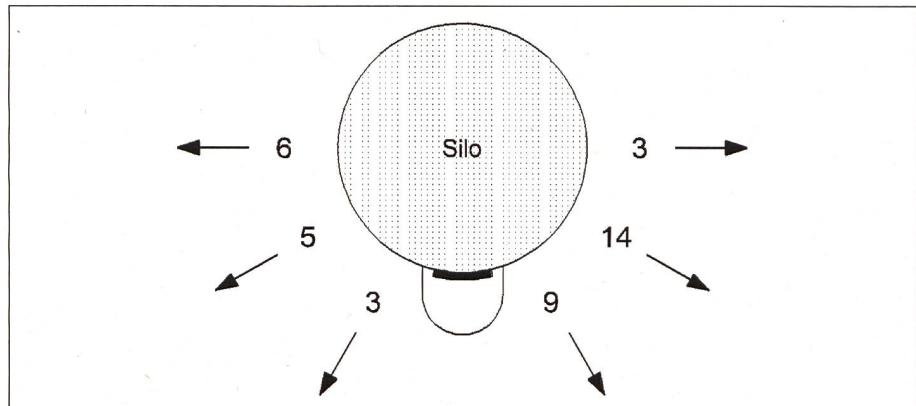
Abb. 5: Entnahmeluke – Sturzrichtung ( $n = 40$ ). Der Umsturz erfolgte mehrheitlich in Richtung Lukenband.

Bis auf zwei Fälle stürzten die Silos Richtung Entnahmeluke, mehrheitlich von der Entnahmeluke her gesehen auf die rechte Seite. Bei einer Ausnahme war der Silo lukenseitig einbetoniert, im anderen Falle lag vermutlich zirka 10 cm ab Boden eine mechanische Beschädigung vor, der Silo stürzte gegen hinten Richtung 11 Uhr von der Luke her gesehen.

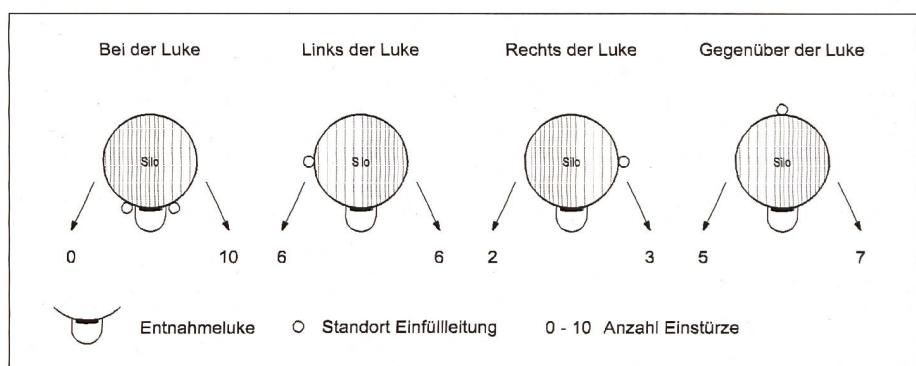
Abb. 6: Einfüllort – Sturzrichtung ( $n = 39$ ). Die Einfüllrichtung dürfte von untergeordneter Bedeutung als Umsturzursache sein.

füllort her gesehen, am höchsten. Dies gilt auch bei zusätzlicher Handverteilung. Unabhängig von der Einfüllrichtung fällt der Silo immer Richtung Entnahmeluke (Abb. 6).

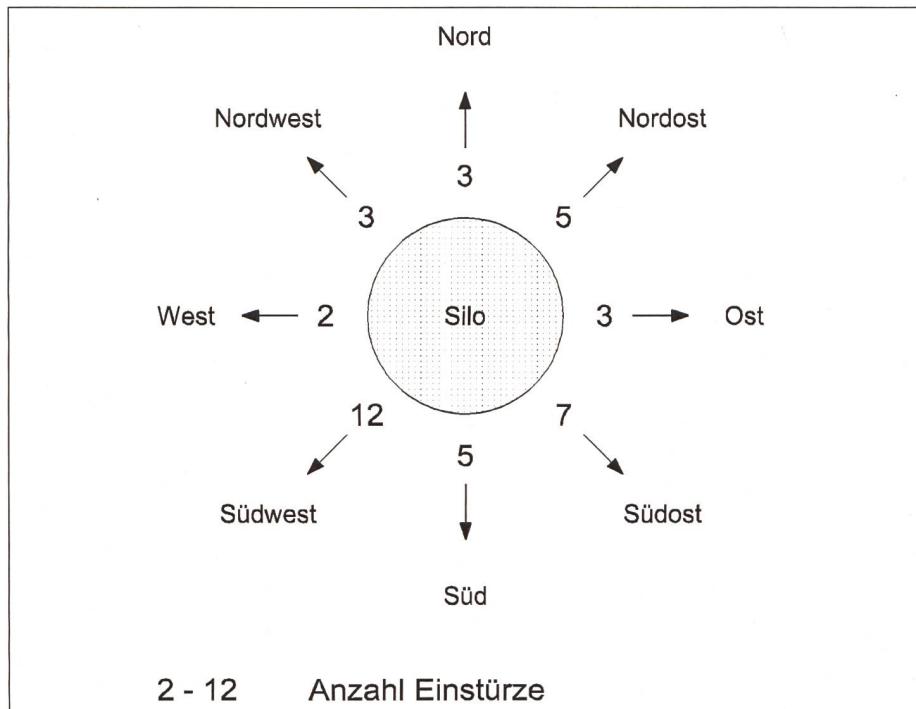
Abb. 7: Siloexposition – Sturzrichtung ( $n = 40$ ). Die Häufung der Umsturzrichtung Südwest dürfte mehr mit einer vermehrten Ausrichtung des Lukenbandes in diese Richtung zusammenhängen.

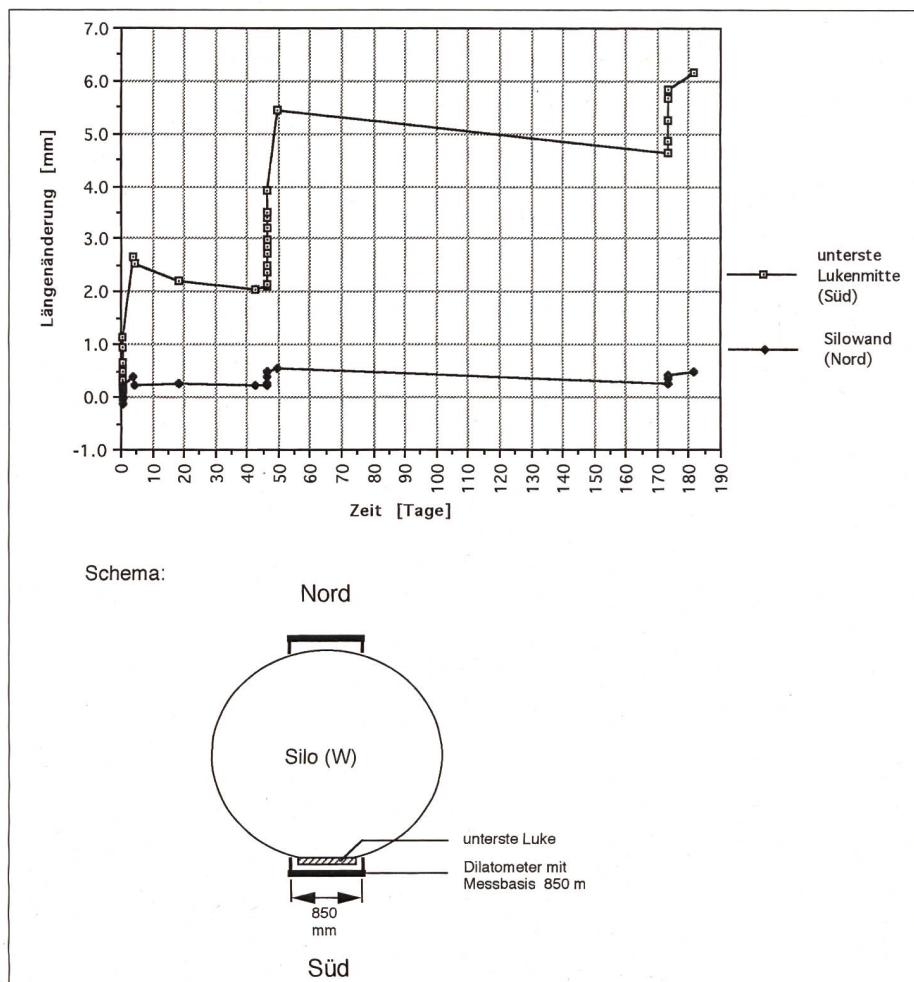
Abb. 10: Dehnungsmessungen (Dilatometermessungen) am gewickelten Silo (W) (05.05.1995 bis 01.11.1995; insgesamt 181 Tage). Umfangrichtung, Messbasis: 850 mm. Erste Futterfüllung 05.05.1995; zweite Futterfüllung 19.06.1995; dritte Futterfüllung 24.10.1995.

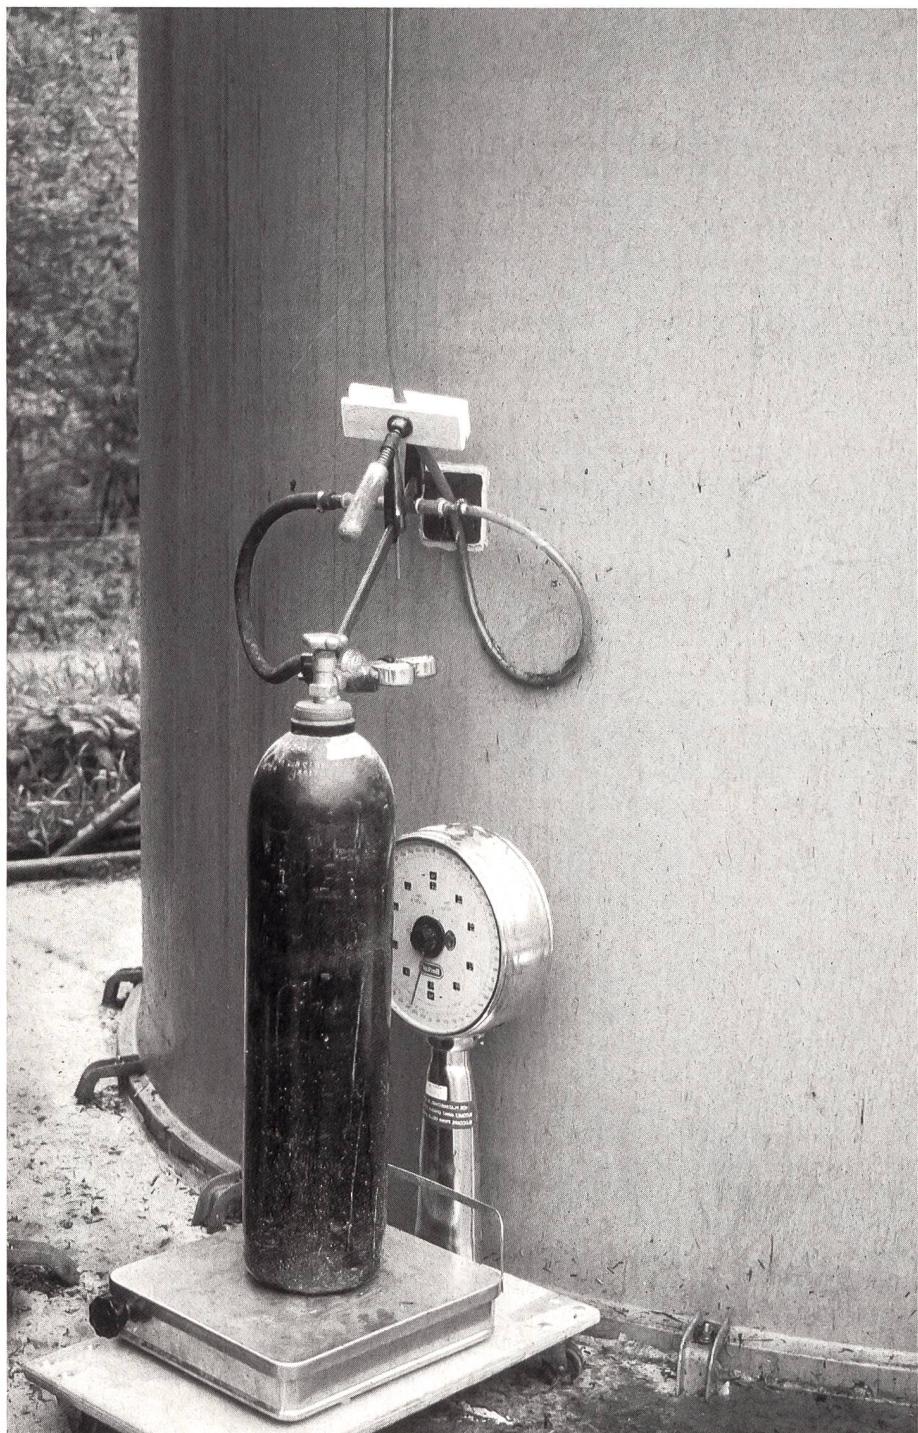
Abb. 11: Injektion von CO<sub>2</sub>-Gas in den voll mit nassem Grashäcksel gefüllten Silo. Bei keiner Messung konnte ein Gasdruck von über einem bar festgestellt werden.

Eine Explosion auf Grund eines Gasüberdruckes kann dagegen eher ausgeschlossen werden. Dagegen sprechen unter anderem: Intakte Überdrucksicherungen und Gärsaftsiphons bei allen untersuchten Fällen; die vorherrschende Fallrichtung über das Lukenband als schwächste Stelle des Silos; Beobachtungen der Landwirte bezüglich der Geräuschenwicklung beim Sturz; häufige Umstürze unmittelbar nach dem Einfüllen, wo eine
