**Artikel:** Sanierung von Beton-Laufflächen: Entwicklung und Bewertung von

# Sanierung von Beton-Laufflächen

# **Entwicklung und Bewertung von neuen Verfahren**

Beat Steiner, Forschungsanstalt Agroscope Reckenholz-Tänikon ART, Tänikon, CH-8356 Ettenhausen, E-Mail: beat.steiner@art.admin.ch

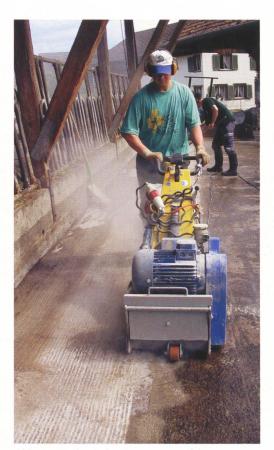
Abb. 1: Mechanische Sanierungsverfahren müssen auf die Anforderungen der Tiere und der Verfahrenstechnik abgestimmt sein.

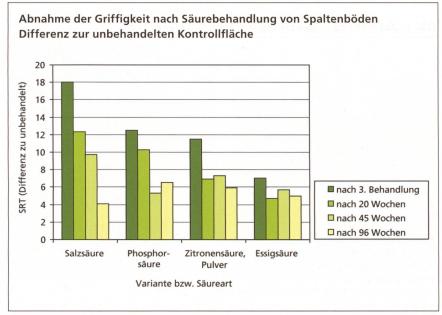
Abb. 2: Die anfängliche Griffigkeit durch chemisches Aufrauen mit Säure ist schon nach wenigen Monaten nicht mehr vorhanden.

Mit dem chemischen Aufrauen kann an Beton-Oberflächen die Mikrorauheit verbessert werden. Das Verfahren bietet sich insbesondere für Spaltenböden an. Bei fachgerechter Ausführung lässt sich die Rutschfestigkeit kurzfristig erhöhen. Dazu hat sich das folgende Vorgehen bewährt: Nach einer intensiven Vorreinigung mit Wasser werden Flächen mit einem alkalischen Reinigungsmittel behandelt und mit dem Hochdruckreiniger abgespritzt. Das Abtragen der Kalkschichten erfolgt anschliessend durch mindestens drei Säurebehandlungen. Aufgrund der ökologischen und toxikologischen Unbedenklichkeit sowie der anwenderfreundlichen Handhabung bietet die Zitronensäure (Pulver) erhebliche Vorteile gegenüber anderen Produkten (Sekul 2005). In den Versuchen wurden pro Behandlung 60 g Zitronensäure-Pulver pro Quadratmeter aufgetragen. Eine Einwirkzeit von 10 bis 15 Minuten ist einzuhalten, um die nötige Wirkung zu erreichen. Mit zunehmender Anzahl Behandlungen erhöht sich die Griffigkeit der Oberfläche (von Beschwitz 2002, Sekul 2005). In den zitierten Untersuchungen wurde die Griffigkeit mit einem SRT-Pendelgerät gemessen. Mit dieser Messmethode wird vornehmlich die Mikrorauheit erfasst, welche bei Spaltenböden auch nach einer chemischen Sanierung ausgeprägt ist. Die SRT-Werte erhöhten sich durch die Sanierung je nach Ausgangsmaterial um über zehn Einheiten und erreichten damit genügende Werte zwischen 50 und 60 (Weber 1985). Nach der Sanierung nimmt diese Rauheit jedoch rasch wieder ab (Abb. 2). Die positive Wirkung der Sanierungsmassnahme ist nur im Zeitraum eines Jahres gegeben. Das chemische Aufrauen ist deshalb nur als kurzfristige Massnahme anzusehen und leistet einen Beitrag zur Stallhygiene. Angewendet auf mechanisch unbeschädigten Böden, ist das Verfahren schonend für das Betongefüge und die Kanten der Spalten.

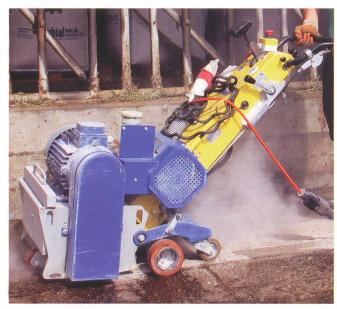
Abb. 4: Für das Fräsen von Rillen in homogener Form sind Geräte mit stufenlosem Fahrantrieb erforderlich. Minimale Geräte- und Werkzeuggewichte schonen das Betongefüge.

- 1. Rillieren längs mit Rund- und Achtkantlamellen: Achsabstand 20, Breite 10, Tiefe 3 mm. Die Rillierung wird in Entmistungsbeziehungsweise Entwässerungsrichtung ausgeführt. Um eine homogene Bearbeitung sicherzustellen, ist dazu eine Maschine mit einem stufenlosen Fahrantrieb erforderlich (Abb. 4 und 4a).
- 2. Aufrauen quer mit Rundlamellen: Achsabstand 8 mm, Breite 7 mm, Tiefe 1½ mm.

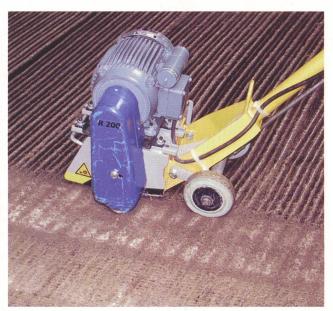
Abb. 5: Mit dem Aufrauen in Querrichtung wird auch die restliche Oberfläche bearbeitet. Dies erhöht die Rutschfestigkeit in Längsrichtung massgeblich.

Dazu eignet sich ein leichtes, handgeführtes Aufraugerät, mit dem die oftmals kurzen Querfahrten und schlecht zugängliche Stellen effizient zu bewältigen sind (Abb. 5 und 5a). Die Querfahrt erfolgt in einem Winkel von 80° zur Längsrillierung, um den Vorschub von Entmistungsgeräten nicht zu beeinträchtigen. Durch das Aufrauen mit Rund- anstelle von Fünfkantlamellen entsteht ebenfalls eine feine Rillierung; gleichzeitig ergeben sich weniger Ausbrechungen beim Beton. Durch die gezielte Kombination von Rillieren und Aufrauen mit entsprechenden Rundund Achtkantlamellen werden minimale Arbeitstiefen möglich (3 respektive 1½ mm). Dies schont das Betongefüge und die Bewehrung. Durch das Rillieren erhöht sich die Haltbarkeit im Vergleich zu ausschliesslichem Aufrauen auf mindestens fünf Jahre. Häufiges und effizientes Reinigen mit entsprechend angepassten Schiebern ist auch auf den sanierten Laufflächen erforderlich.

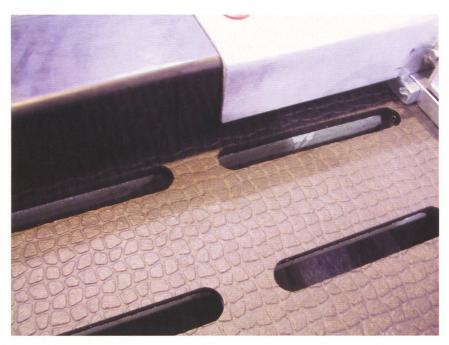
Abb. 11: Die Perforation des elastischen Gummibelags muss genau auf den Spaltenboden abgestimmt sein. Anpassungen an der Entmistungstechnik sind unerlässlich.

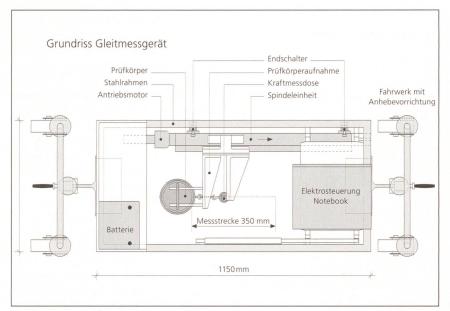
Abb. 13: Zur Messung der Rutschfestigkeit wird mit dem Gleitmessgerät (GMG, Modell 05) ein Prüfkörper, der eine Klaue simuliert, über eine Messstrecke von 350 mm gezogen. Pro Millimeter werden fünf Messwerte (Gleitreibkoeffizient µ) abgespeichert.

Das GMG des DLG-Testzentrums Technik & Betriebsmittel, Gross-Umstadt, wurde weiterentwickelt (Abb. 13). Mit diesem Verfahren sind die Flächen auch unter Praxisbedingungen, das heisst in verschmutztem Zustand erfassbar, und die Messergebnisse werden elektronisch abgespeichert.

Bei der Messung wird ein 10 kg schwerer Prüfkörper mit konstanter Geschwindigkeit ( $v = 0.02\,$  m/s) über eine Messstrecke von 350 mm gezogen. Die runde Gleiterscheibe aus Polyamid PA 6 mit einer Härte von 73°-Shore-D simuliert eine Klaue mit einem Durchmesser von 97 mm und einem «Tragrand» von 3/1 mm. Über eine Kraftmessdose und eine elektronische Auswertungseinheit werden pro Millimeter fünf Gleitreibwerte erfasst; woraus 1716 auswertbare Werte pro Messstrecke resultieren.

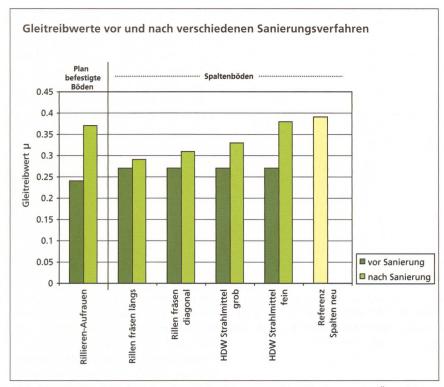
Abb. 14: Mit den Mittelwerten der Gleitreibwerte ergibt sich eine grobe Übersicht zu den Effekten der Sanierungsverfahren auf die Rutschfestigkeit. Die besten Ergebnisse resultieren auf Spaltenböden mit dem Verfahren «Hochdruck-Wasserstrahl mit Strahlmittel fein»; auf gleichem Niveau befindet sich das Referenzprodukt (neu) sowie das Verfahren «Rillieren-Aufrauen auf planbefestigten Böden».

In Abbildung 14 sind die verschiedenen mechanischen Sanierungsverfahren mit entsprechenden Gleitreibwerten aufgeführt. Das Verfahren Rillieren-Aufrauen und HDW fein erscheinen hier auf ähnlichem Niveau wie die Referenz «Spaltenboden neu». Diese Oberflächen erzielen Gleitreibwerte zwischen 0,37 und 0,39 µ. Die Darstellung in Kategorien (Abb. 15) zeigt die Unterschiede differenzierter. Der erhebliche Unterschied zwischen HDW grob und fein ergab sich durch einen Anteil unbearbeiteter Teilflächen bei HDW grob. Intensiveres Bearbeiten führte jedoch mit diesem Verfahren zu starken Schäden an den Spaltenkanten. Bei den Verfahren «Rillieren diagonal» und «Rillieren längs» werden die Auswirkungen unbearbeiteter Flächen noch deutlicher: Trotz homogener Bearbeitung ergeben diese Verfahren nur geringfügige Verbesserungen der Rutschfestigkeit. Ein gravierender Nachteil beider Rillierungs-Verfahren auf Spaltenböden ergibt sich durch die Verletzung der Spaltenkanten (Abb. 16).

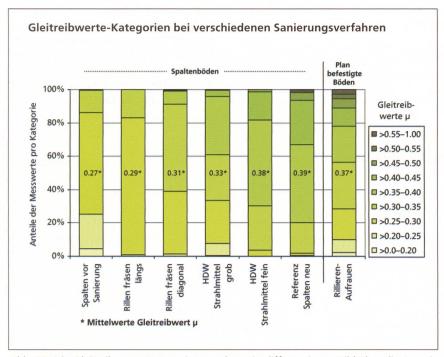
Abb. 15: Die Gleitreibwerte-Kategorien ergeben ein differenziertes Bild über die Auswirkungen der veränderten Oberflächenstrukturen auf die Rutschfestigkeit. Sanierungsverfahren bei denen die ganze Oberfläche bearbeitet wird, erreichen eine ähnliche Kategorien-Verteilung wie das neue Referenzprodukt mit ausgeglichener Mikro- und Makrorauheit und hoher Griffigkeit.

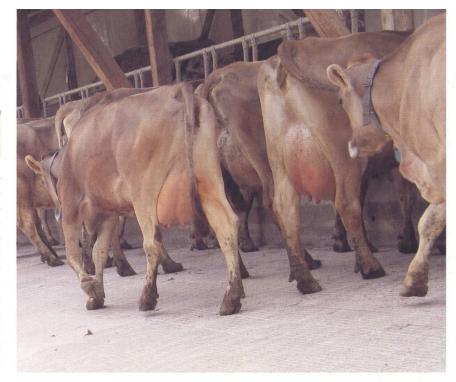
Abb. 18: Sicheres Laufen setzt eine rutschhemmende Oberflächenstruktur voraus; das Sanierungsverfahren Rillieren-Aufrauen berücksichtigt Anforderungen der Tiere und der Verfahrenstechnik.
