Zeitschrift: Landtechnik Schweiz Herausgeber: Landtechnik Schweiz

**Artikel:** Dichtungen am Dieselmotor warten und Reparieren

# Dichtungen am Dieselmotor warten und reparieren

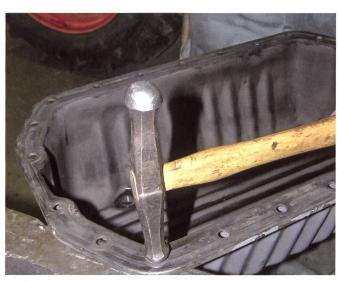
Die aufgebogenen Ränder dieser Ölwanne aus Blech werden im Bereich der Schraubenlöcher gerichtet.

Dichtungen am Motorblock zu ersetzen, erfordert meistens einen höheren Zeitaufwand und setzt mehr Kenntnisse voraus als bei den Anlagen rundum. Während die Ventildeckeldichtung noch gut zugänglich ist, muss je nach Konstruktion für den Zugang zur Ölwannendichtung einiges mehr an Teilen demontiert werden. Tückisch sind die meist gut zugänglichen dünnwandigen Deckel und Wannen aus Blech. Ihre Dichtflächen sind oft durch übermässiges Anziehen der Schrauben derart verbogen, dass diese zuerst gerichtet werden müssen, um wieder durchgehende Auflageflächen zu erhalten. Möglichst breite Unterlegscheiben verteilen den Anpressdruck der Schrauben besser und

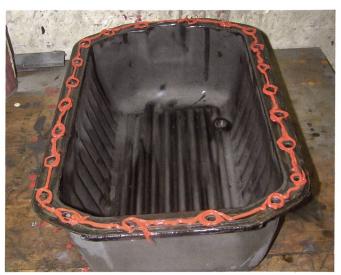
Vor dem Zusammenfügen der Teile muss die Dichtungsmasse ca.10 Minuten ablüften können, damit sie besser in der Dichtungsfuge haften bleibt.
