Artikel: Damit die Kühe nicht ausrutschen

Damit die Kühe nicht ausrutschen

Glatte Laufflächen im Stall wirken sich negativ auf die Verhaltensweise der Tiere aus. Um die Trittsicherheit zu verbessern, gibt es verschiedene Sanierungsverfahren.

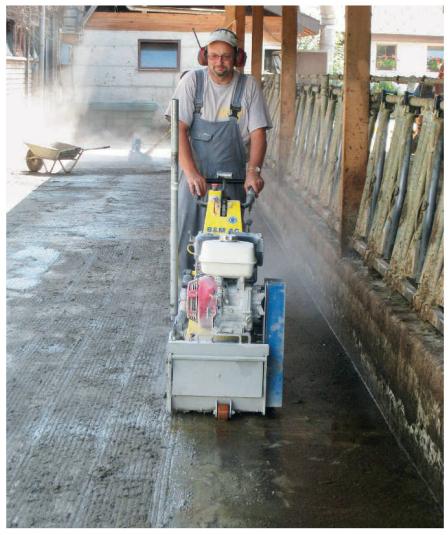
Mechanische Sanierungsverfahren müssen auf die Anforderungen der Tiere und der Verfahrenstechnik abgestimmt sein. Bilder: B+M, Densbüren, Agroscope, Beat Steiner

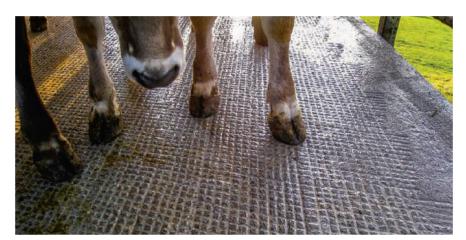
Die ganzflächige mechanische Sanierung soll die Rutschfestigkeit wiederherstellen. Für sicheres Laufen ist diese in Längs- und Querrichtung gleichermassen erforderlich, was beim Rillieren eine Bearbeitung in beide Richtungen voraussetzt.

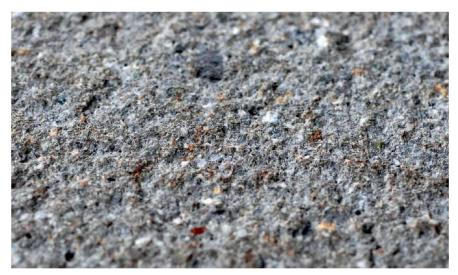
Sanierungsverfahren Hochdruck-Wasserstrahl mit Strahlmittel 0,6 bis 1 mm; erst durch komplettes Abtragen der Kalkschichten entsteht die erforderliche Rutschfestigkeit.

Entscheidend zur erforderlichen Erhöhung der Rutschfestigkeit ist das komplette Abtragen der Kalkschichten, was in den verglichenen Verfahren nur mit Hochdruck-Wasserstrahl und feinem Strahlmittel möglich ist. Die Messergebnisse von Agroscope zeigen (siehe Grafik), dass lediglich das Verfahren «HDW fein» die angestrebte Rutschfestigkeit ei-

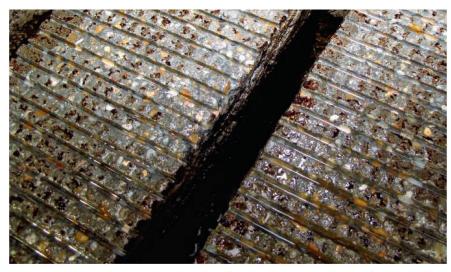
Weiterentwicklung einer Kombination von Aufrauen und Diamant-Fräsen auf Spaltenböden. Beschädigte Spaltenkanten, scharfe Kanten und Grate sind unvermeidlich und müssen z.B. mit einem Winkelschleifer entfernt werden.

nes neuen Spaltenbodens erreicht. Mittlerweile bieten Sanierungsfirmen das Diamant-Fräsverfahren an, bei denen die Schäden an Spaltenkanten geringfügiger ausfallen. Durch die Kombination von zwei Arbeitsschritten «Aufrauen und Rillieren» sind mit solchen Verfahren vergleichbare Effekte wie auf planbefestigten Flächen möglich.

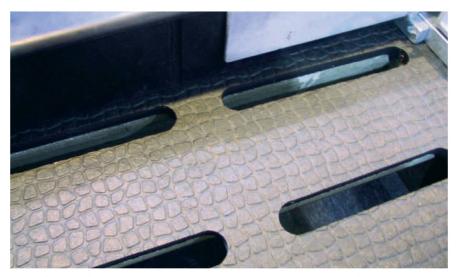
Die Perforation des elastischen Gummibelags muss genau auf den Spaltenboden abgestimmt sein. Anpassungen an der Entmistungstechnik sind unerlässlich.

Gummibeläge lassen sich auf planbefestigten Laufflächen und auf Spaltenböden aufbringen. Um die wichtigste Eigenschaft der Verformbarkeit zu erhalten, muss ein Einsinken der Klauen um 3 bis 4 mm gewährleistet sein. Für Spaltenböden ist vorher zu prüfen, ob die statischen Voraussetzungen gegeben sind. Mit Blick auf die Kosten ist eine Sanierung von Spaltenböden mit Gummibelägen nur zu empfehlen, wenn die noch zu erwartende Lebensdauer der Spaltenelemente ebenso gross ist wie diejenige des Gummibelags. Bei Flächenelementen kann es darum gehen, verletzungsträchtige Stellen (zum Beispiel ausgebrochene Kanten) zu entschärfen oder die Schlitzweiten zu reduzieren. Damit die Selbstreinigung gewahrt bleibt, muss die Perforation genau mit dem Spaltenboden übereinstimmen. Deshalb ist der Spaltenboden exakt auszumessen, damit der Gummibelag passend angefertigt werden kann. Weist der Spaltenboden stark unterschiedliche Spaltenweiten auf, sind zur sicheren Befestigung entsprechende Spreizkeile nötig. Bei der Montage müssen temperaturbedingte Ausdehnungen mitberücksichtigt werden. Dazu sind die Montageanleitungen der Hersteller unbedingt zu beachten. Dies gilt auch für die erforderlichen Anpassungen an den Mistschiebern, wie das Abrunden von Schieberklappen. Damit keine Tiere auf die Gummibeläge in den Laufgängen liegen, müssen optimal eingestellte und gepflegte Liegeboxen vorhanden sein.

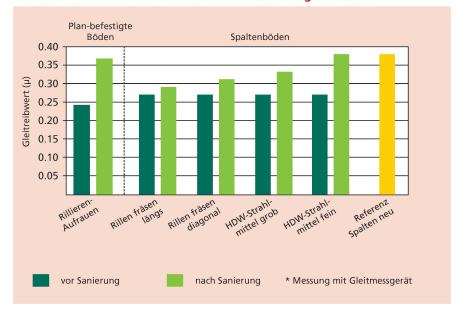
Die Gleitreibwerte* der verschiedenen Sanierungsverfahren

Der Hochdruck-Wasserstrahl erzielt die besten Ergebnisse in Bezug auf die Rutschfestigkeit. Auf gleichem Niveau befindet sich das Verfahren «Rillieren-Aufrauen». Grafik: ART-Bericht 690

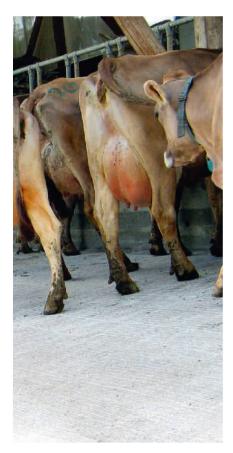
Sicheres Laufen setzt eine rutschhemmende Oberflächenstruktur voraus; das Sanierungsverfahren Rillieren-Aufrauen berücksichtigt Anforderungen der Tiere und der Verfahrenstechnik.

ganzflächigen Bearbeitung in Längs- und Querrichtung in zwei Arbeitsschritten. Mit der gezielten Kombination von verschiedenen Fräswerkzeugen ist ein homogenes Bearbeiten mit geringen Arbeitstiefen durchführbar. Dies ist in zwei Arbeitsschritten möglich:

- 1. Rillieren längs mit Rund- und Achtkantlamellen: Achsabstand 20, Breite 10, Tiefe 3 mm. Die Rillierung wird in Entmistungs- beziehungsweise Entwässerungsrichtung ausgeführt. Um eine homogene Bearbeitung sicherzustellen, ist dazu eine Maschine mit einem stufenlosen Fahrantrieb erforderlich.
- 2. Aufrauen quer mit Rundlamellen: Achsabstand 8 mm, Breite 7 mm, Tiefe 1,5 mm. Dazu eignet sich ein leichtes,

handgeführtes Aufraugerät, mit dem die oftmals kurzen Querfahrten und schlecht zugängliche Stellen effizient zu bewältigen sind. Die Querfahrt erfolgt in einem Winkel von 80° zur Längsrillierung, um den Vorschub von Entmistungsgeräten nicht zu beeinträchtigen. Durch das Aufrauen mit Rund- anstelle von Fünfkantlamellen entsteht ebenfalls eine feine Rillierung; gleichzeitig ergeben sich weniger Ausbrechungen beim Beton. Durch das Rillieren erhöht sich die Haltbarkeit im Vergleich zu ausschliesslichem Aufrauen auf mindestens fünf Jahre. Häufiges und effizientes Reinigen mit entsprechend angepassten Schiebern ist auch auf den sanierten Laufflächen erforderlich. Wichtig: Bei jeglichen Sanierungsverfahren mittels Rillieren gilt es, die Tiefe der Rillen so gering wie möglich zu halten, das heisst 2 bis 3 mm. Dadurch wird das Betongefüge geschont und es verbleibt bei der Entmistung weniger Restverschmutzung, was mit Blick auf Emissionen und Hygiene ein wichtiges Kriterium ist.
