**Zeitschrift:** Landtechnik Schweiz  
**Herausgeber:** Landtechnik Schweiz  
**Band:** 81 (2019)  
**Heft:** 8

**Artikel:** Das Wasser muss weg!  
**Autor:** Hunger, Ruedi  
**DOI:** <https://doi.org/10.5169/seals-1082314>

# Das Wasser muss weg!

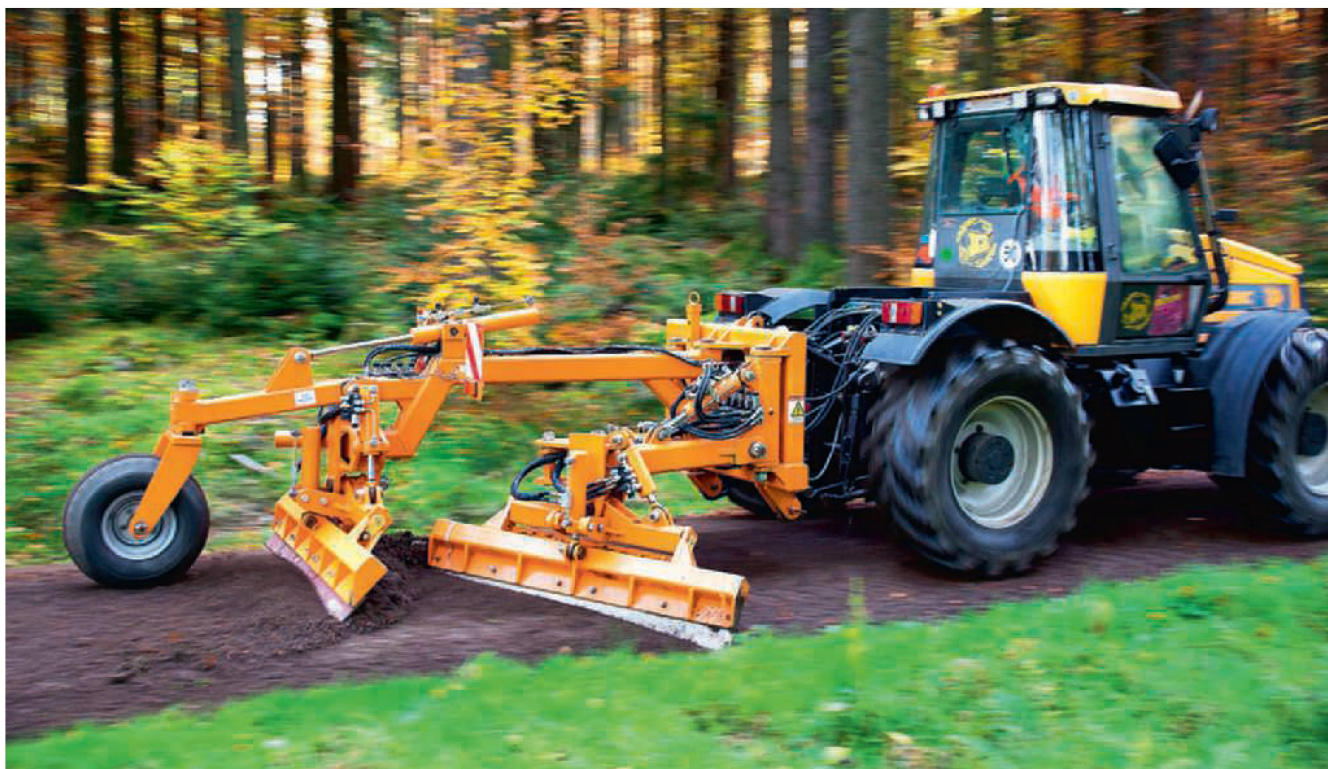
Das «R 2017»-Kombigerät bildet aus dem vorhandenen Wegbaumaterial eine neue Verschleisschicht. Bild: KWF

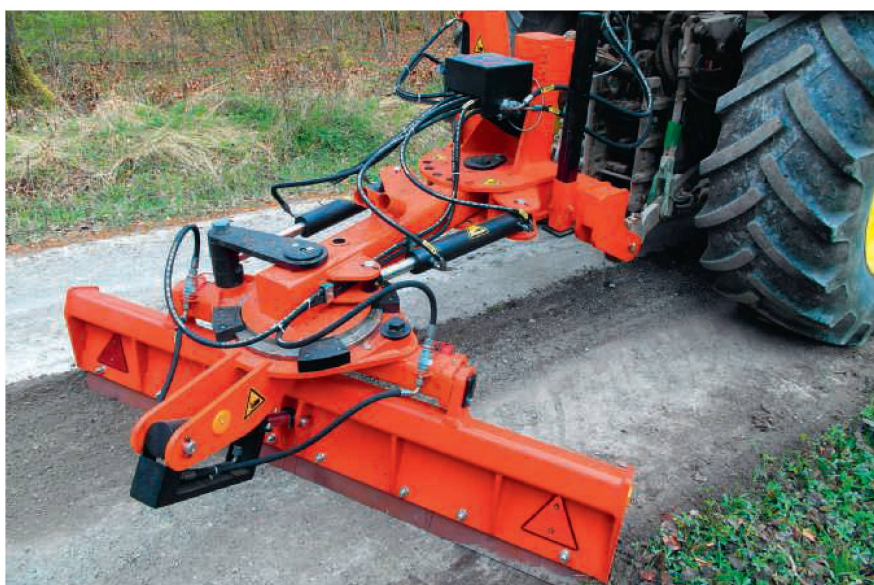
Der Spessart-Schild ist ein einseitiges Pflegegerät für den jährlichen Unterhalt. Bild: KWF

Material, das vom Verkehr nach aussen geschleudert und an die Wegränder verlagert wurde, aber noch nicht mit Humus vermischt ist, wird zur Wegmitte hereingeholt (Dachprofil). Bei einseitigem Profil soll das Material über die Mitte hinweg bis zur Bergseite gebracht werden. Dazu ein entsprechendes Wegpflegegerät einsetzen.

Der nur vom Eigengewicht belastete Planierschild passt sich dem Längsprofil weitgehend an und die geringe lösbare Materialmenge ist ausreichend für das Füllen kleinerer Schäden am Profil.

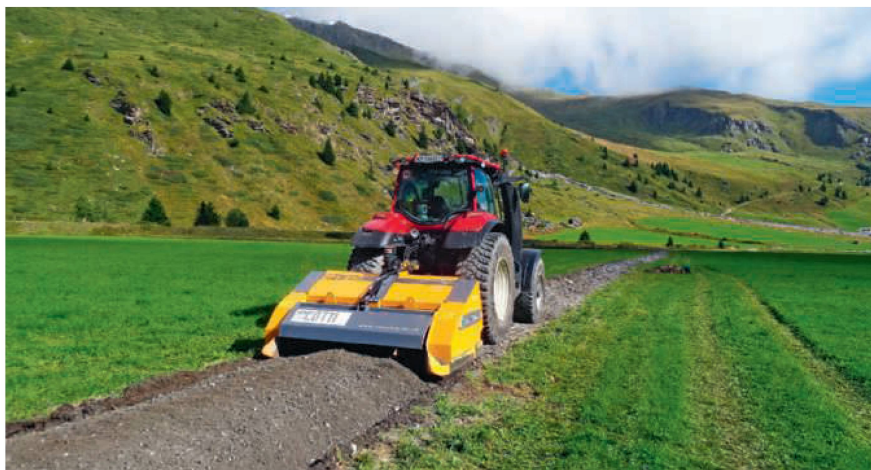
Je nach Zustand sind der Einsatz eines Steingrubbers, gefolgt vom Steinbrecher, und eine Rückverfestigung mittels Rüttelplatte notwendig. Bild: Cotti

| 1. Traktor | | 2. Traktor | |
|---|---|---|---|
| Steingrubber | Steinbrecher | Planierschild | Rüttelplatte |
| 1–2 Arbeitsgänge<br>Bearbeitungstiefe von<br>Schotterstichtdicke<br>abhängig. | 2 bis 2,5 t schwer,<br>homogenisiert,<br>15–20 cm Arbeitstiefe,<br>Rotor gegen Fahr-<br>richtung drehend. | Ausebnen mit<br>Front-Planierschild.<br>Profil eben, schräg<br>oder dachförmig. | Abschliessende<br>Verdichtung. |
| Bei der Instandsetzung mit Steingrubber, Steinbrecher, Planierschild und Rüttelplatte ist der Weg anschliessend sofort befahrbar. Vorausgesetzt, dass bei der Erstellung genügend Schotter verwendet wurde. | | | |
