Zeitschrift: Landtechnik Schweiz Herausgeber: Landtechnik Schweiz

Artikel: Das Wasser muss weg!

Das Wasser muss weg!

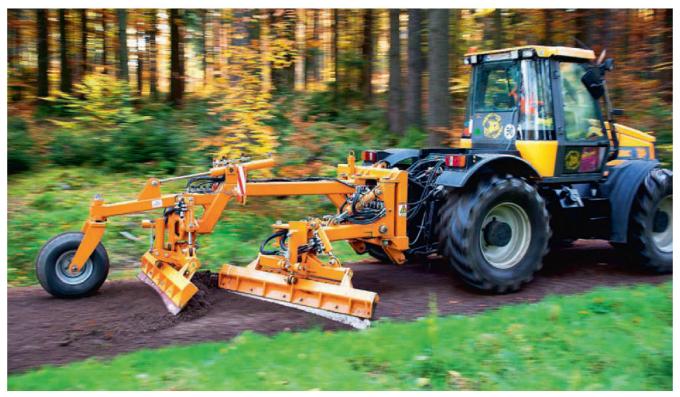
Das «R 2017»-Kombigerät bildet aus dem vorhandenen Wegbaumaterial eine neue Verschleissschicht. Bild: KWF

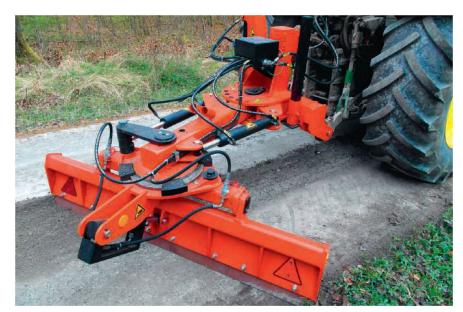
Der Spessart-Schild ist ein einseitiges Pflegegerät für den jährlichen Unterhalt. Bild: KWF

Material, das vom Verkehr nach aussen geschleudert und an die Wegränder verlagert wurde, aber noch nicht mit Humus vermischt ist, wird zur Wegmitte hereingeholt (Dachprofil). Bei einseitigem Profil soll das Material über die Mitte hinweg bis zur Bergseite gebracht werden. Dazu ein entsprechendes Wegpflegegerät einsetzen.

Der nur vom Eigengewicht belastete Planierschild passt sich dem Längsprofil weitgehend an und die geringe lösbare Materialmenge ist ausreichend für das Füllen kleinerer Schäden am Profil.

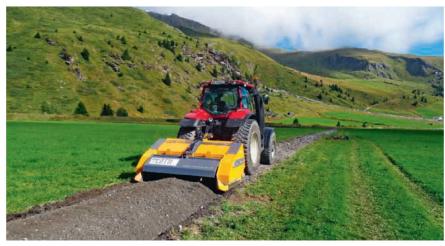
Je nach Zustand sind der Einsatz eines Steingrubbers, gefolgt vom Steinbrecher, und eine Rückverfestigung mittels Rüttelplatte notwendig. Bild: Cotti

Instandsetzung mit dem Steinbrecher

1. Traktor		2. Traktor	
Steingrubber	Steinbrecher	Planierschild	Rüttelplatte
1–2 Arbeitsgänge	2 bis 2,5 t schwer,	Ausebnen mit	Abschliessende
Bearbeitungstiefe von	homogenisiert,	Front-Planierschild.	Verdichtung.
Schotterschichtdicke	15–20 cm Arbeitstie-	Profil eben, schräg	
abhängig.	fe, Rotor gegen Fahr-	oder dachförmig.	
	richtung drehend.

Bei der Instandsetzung mit Steingrubber, Steinbrecher, Planierschild und Rüttelplatte ist der Weg anschliessend sofort befahrbar. Vorausgesetzt, dass bei der Erstellung genügend Schotter verwendet wurde.
