Artikel: Fertig mit lustig
Autor: Stulz, Stephan

# Fertig mit lustig

18 Verletzte – das war die Bilanz nach einem Traktorunfall bei einem Polterabend in Wohlen AG vor mehr als zwei Jahren. Die «Schweizer Landtechnik» berichtete im September 2017 darüber. Mit diesem Beitrag wird nun beschrieben, wie es mit der nachfolgenden juristischen Aufarbeitung aus technischer Sicht weiterging.

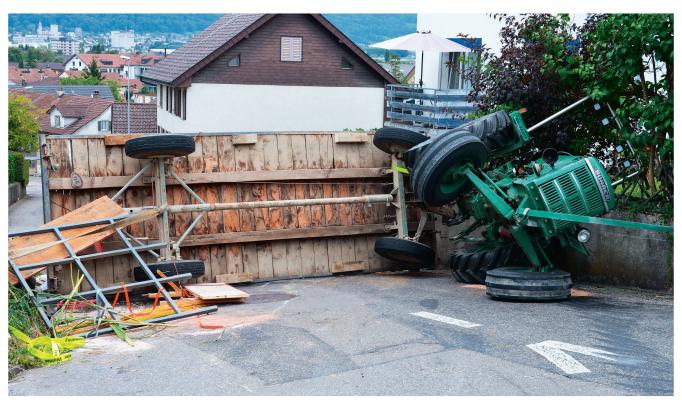
So präsentierte sich die Unfallstelle für die Patrouille der Polizei. Bild: Mobile Einsatzpolizei AG

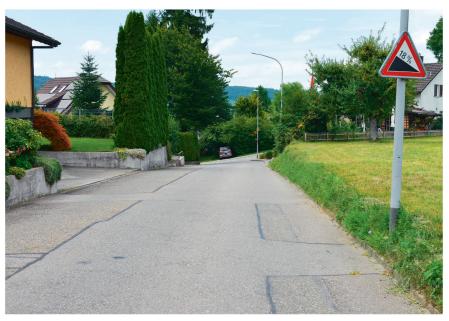
Ein rollendes Gespann, wie bei diesem Unfall verwendet, kann bei einem Gefälle von 18% ohne eingeschaltete Auflaufbremse nicht mehr abgebremst werden. Bild: Mobile Einsatzpolizei AG

Es war ein Zusammenspiel von unglücklichen Umständen, die zum Unfall geführt haben. Erstens: Bei einem Gefälle von 18% stösst der Anhänger mit rund 420 daN (Deka-Newton) auf den Traktor. Nicht viel, könnte man meinen. Der Traktor kann mit seinem Adhäsionsgewicht in der Ebene eine Kraft von etwa 1150 daN abbremsen. Durch das Gefälle und sein Eigengewicht verliert er 200 daN, es bleiben noch 950 daN. Damit muss er nebst dem Anhänger sein Eigengewicht abbremsen. Dazu benötigt er weitere 400 daN. Die Bremskraft hätte wohl knapp gereicht. Auf der Bremsstrecke ist aber meist nur eine Bremsspur ersichtlich. Das bedeutet, dass das linke Traktorrad entweder weniger Bremskraft entwickelt hat oder eben vom stossenden Anhänger entlastet wurde. Bremst nur ein Rad, steht auch nur die halbe Kraft zur Verfügung. Der Fahrer hat noch versucht, mit dem Zuschalten der Differenzialsperre die Bremswirkung zu verbessern (ersichtlich aus den zwei parallelen Bremsspuren). Der Strassenbelag hat auch nicht die besten Hafteigenschaften; bei warmem Wetter weicht er auf, die Haftung zwischen Reifen und Strassenbelag nimmt ab.

Zusammenfassend ist wohl davon auszugehen, dass die Auflaufbremse möglicherweise unbeabsichtigt während der Fahrt blockiert worden ist und dieser Umstand vom Fahrer nicht genügend früh bemerkt wurde. Dadurch musste die gesamte Bremskraft durch den verhältnismässig leichten Traktor (mit höchstwahrscheinlich noch zusätzlich entlasteter Hinterachse durch den stossenden Vierradanhänger) aufgebracht werden. Das ist bei einem Gesamtgewicht von rund 5,5 t und einem Gefälle von beinahe 20% schlichtweg nicht möglich.
