Artikel: Fertig mit lustig

Fertig mit lustig

So hatten sich die rund zwanzig Personen den Junggesellenanlass nicht vorgestellt. Am Vorabend montierten sie auf einem schon etwas älteren Vierradanhänger eine Festbank, ein Stromaggregat und eine Musikanlage. Vorgespannt wurde ein Bührer «OP17». Es sollte ein gemütlicher Ausflug werden. Geendet hat dieser Anlass abrupt mit einem Überschlag in einer steilen Strasse.

18 Verletzte – das war die Bilanz nach einem Traktorunfall bei einem Polterabend in Wohlen AG vor mehr als zwei Jahren. Die «Schweizer Landtechnik» berichtete im September 2017 darüber. Mit diesem Beitrag wird nun beschrieben, wie es mit der nachfolgenden juristischen Aufarbeitung aus technischer Sicht weiterging.

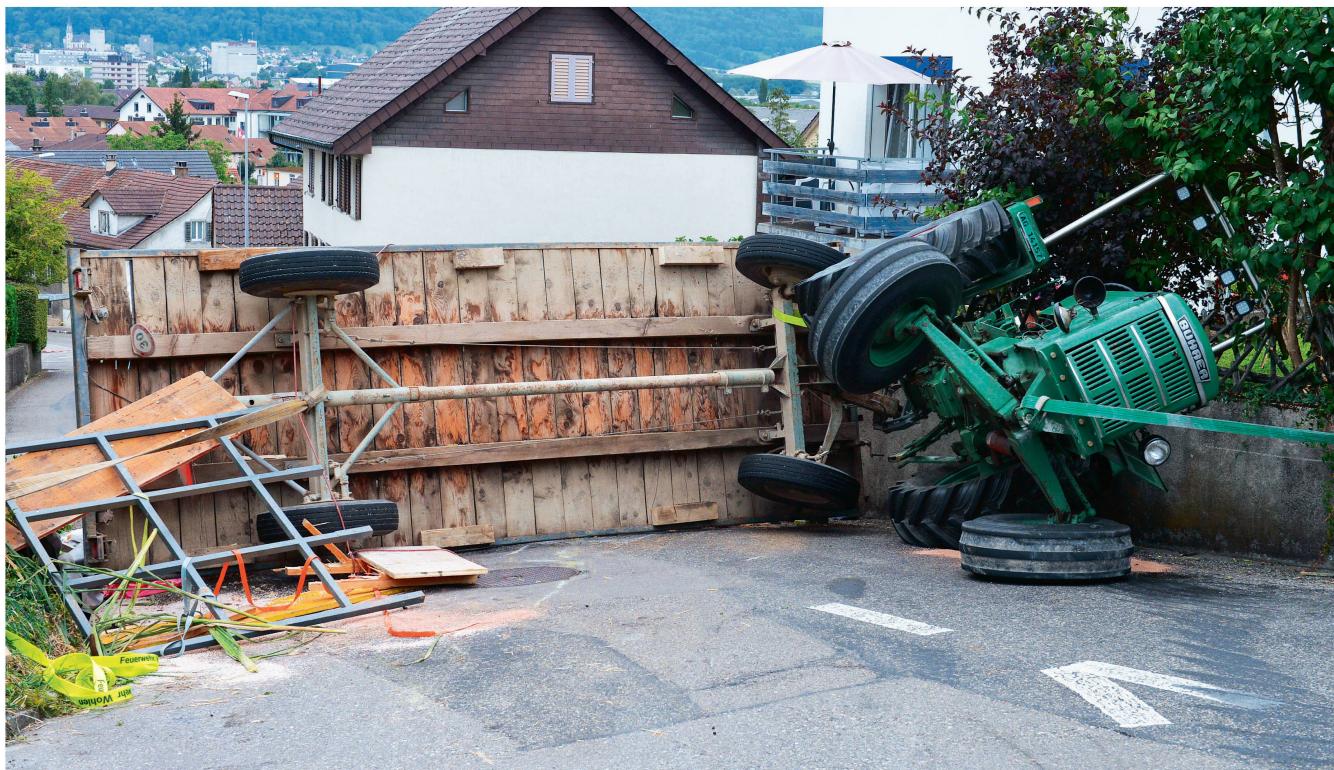
So präsentierte sich die Unfallstelle für die Patrouille der Polizei. Bild: Mobile Einsatzpolizei AG

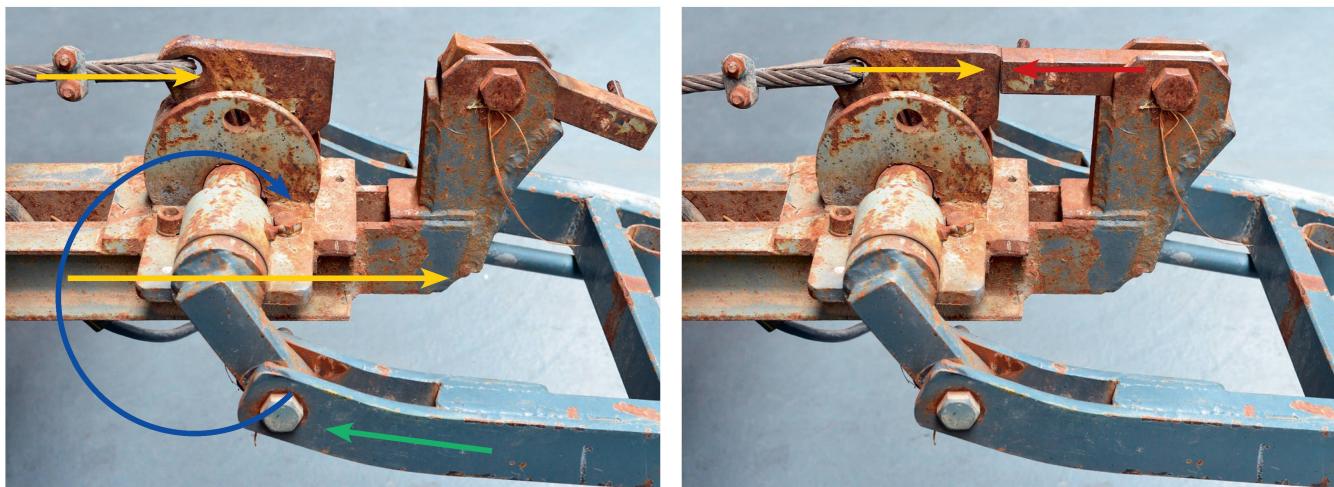
Auf dem Bild links ist eine freie, offene Auflaufbremse, auf dem Bild rechts die gesperrte Situation dieser Auflaufbremse zu sehen.

Die Gutachter stellten in ihren Versuchen fest, dass die Auflaufbremse bei ruckartigen Bewegungen in Form von Anfahren oder Schaltvorgängen durch den kleinen Umschalthebel blockiert werden konnte. Das ist in einem Video aufgezeichnet worden.

Zusammenfassend ist wohl davon auszugehen, dass die Auflaufbremse möglicherweise unbeabsichtigt während der Fahrt blockiert worden ist und dieser Umstand vom Fahrer nicht genügend früh bemerkt wurde. Dadurch musste die gesamte Bremskraft durch den verhältnismässig leichten Traktor (mit höchstwahrscheinlich noch zusätzlich entlasteter Hinterachse durch den stossenden Vierradanhänger) aufgebracht werden. Das ist bei einem Gesamtgewicht von rund 5,5 t und einem Gefälle von beinahe 20% schlachtweg nicht möglich.

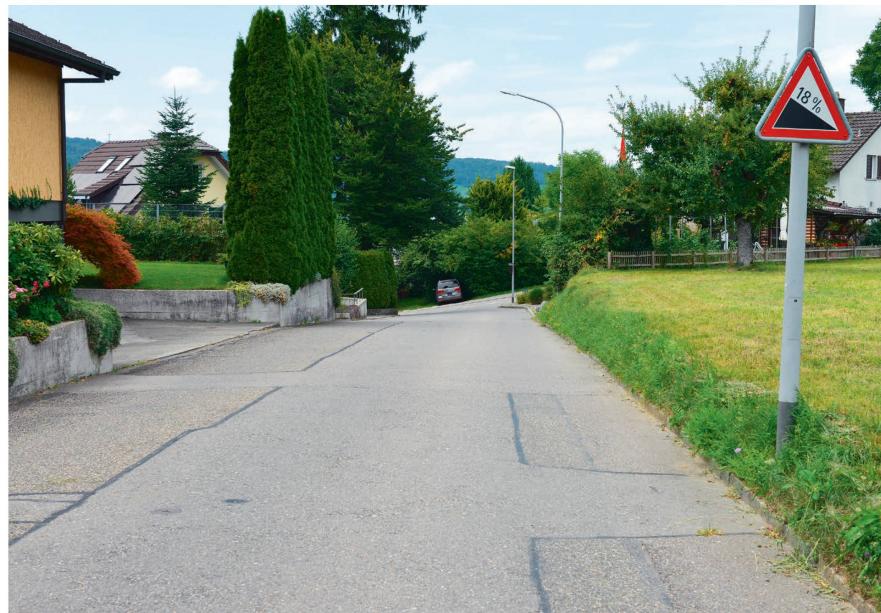
Es war ein Zusammenspiel von unglücklichen Umständen, die zum Unfall geführt haben. Erstens: Bei einem Gefälle von 18% stösst der Anhänger mit rund 420 daN (Deka-Newton) auf den Traktor. Nicht viel, könnte man meinen. Der Traktor kann mit seinem Adhäsionsgewicht in der Ebene eine Kraft von etwa 1150 daN abbremsen. Durch das Gefälle und sein Eigengewicht verliert er 200 daN, es bleiben noch 950 daN. Damit muss er nebst dem Anhänger sein Eigengewicht abbremsen. Dazu benötigt er weitere 400 daN. Die Bremskraft hätte wohl knapp gereicht. Auf der Bremsstrecke ist aber meist nur eine Bremsspur ersichtlich. Das bedeutet, dass das linke Traktorrad entweder weniger Bremskraft entwickelt hat oder eben vom stossenden Anhänger entlastet wurde. Bremst nur ein Rad, steht auch nur die halbe Kraft zur Verfügung. Der Fahrer hat noch versucht, mit dem Zuschalten der Differenzialsperre die Bremswirkung zu verbessern (ersichtlich aus den zwei parallelen Bremsspuren). Der Strassenbelag hat auch nicht die besten Hafteigenschaften; bei warmem Wetter weicht er auf, die Haftung zwischen Reifen und Strassenbelag nimmt ab.

chancenlos. In einer ausführlichen technischen Fahrzeuguntersuchung mit Testfahrten und -messungen ging man den physikalischen Gegebenheiten des Gespanns im Detail nach. Die Gutachter stellten fest, dass die Bremsen des Gespanns den gesetzlichen Vorschriften bezüglich der Bremsverzögerung nicht ganz genügten. Insbesondere beim Anhänger zeigten sich grosse Differenzen zwischen den linken und rechten Rädern. Die Gutachter haben auf die Wichtigkeit und Funktionsweise der Auflaufbremse hingewiesen. Mit eingeschalteter Auflaufbremse betrug die Bremsverzögerung 2,65 m/s², ohne aktive Auflaufbremse erreichte das Gespann eine Verzögerung von 1,35 m/s².

Mittels einer gesicherten Testfahrt im Testgelände (Beladung mit Wassercontainer und Sicherung des Gespanns mit einer Seilwinde) konnten die Gutachter feststellen, dass das Gespann im Gelände gehalten werden kann, auch wenn die Auflaufbremse blockiert ist. Wird das Gespann zuerst jedoch leicht rollen gelassen, kann es ohne eingeschaltete Auflaufbremse nicht mehr abgebremst werden, und das Gespann wird zunehmend schneller (im Test musste das Gefährt dementsprechend mit Hilfe der Seilwinde gestoppt werden).

Ein rollendes Gespann, wie bei diesem Unfall verwendet, kann bei einem Gefälle von 18% ohne eingeschaltete Auflaufbremse nicht mehr abgebremst werden. Bild: Mobile Einsatzpolizei AG
