Artikel: Zur Frage der Vergütung von Saphiroberflächen zur Verbesserung der

Reibungskonstanz von Elektrizitätszählern

Zur Frage der Vergütung von Saphiroberflächen zur Verbesserung der Reibungskonstanz von Elektrizitätszählern

Von Heinrich Merz (Zug)

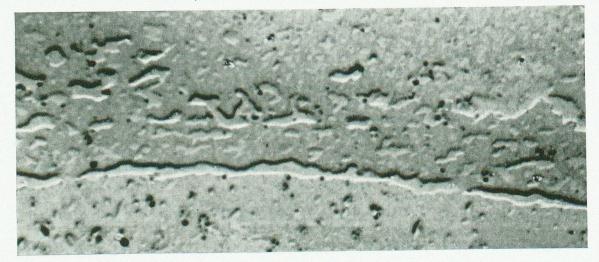
Bild 9. ↓

- Bild 9. Aus ZV 18, Metallübertrag von der Stahlkugel auf Saphirlager-Kalottenoberfläche festgeschweisst ($V = 15\,000 \times$).
- Bild 10. Überpolierte Bearbeitungsspuren auf Saphirlager-Kalottenoberfläche $(V = 10500 \times)$.
