Riserva naturale Bolle di Magadino. Valutazione del successo della rinaturazione alla foce del Ticino e controllo della sua evoluzione: stato 2 (2015)

A. Bricalli, L. Gaggini, G. Greco, R. Lardelli, R. Pierallini e N. Patocchi*

Fondazione Bolle di Magadino, 6573 Magadino, Svizzera

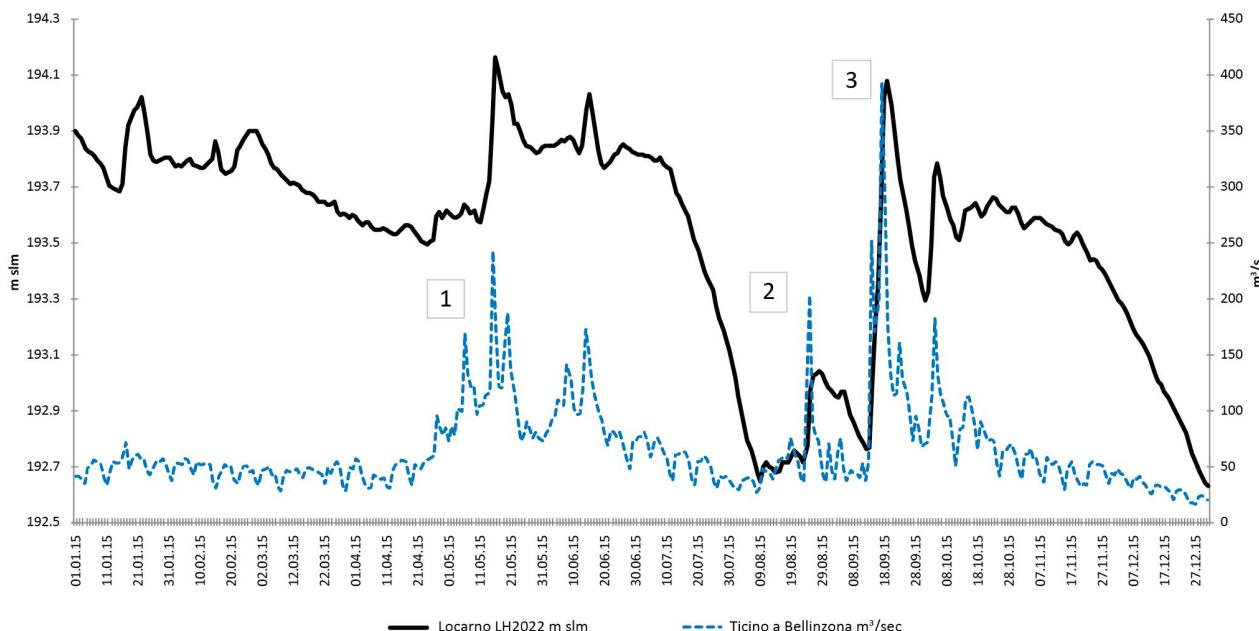
Figura 1: Andamento giornaliero dei livelli del lago (idrometro di Locarno) e del fiume Ticino (idrometro di Bellinzona) nel 2015 (fonte: www.hydrodaten.admin.ch). La prima e la terza piena del fiume (1, 3, su più fasi) sono avvenute con lago a quote medie (193.50 m – 194.10 m s.l.m.), mentre la seconda piena del fiume (2) e l'inizio della terza, sono avvenute con lago a quota bassa (192.70 m s.l.m.).

Nel 2010, per la valutazione dello stato 1 del progetto di rinaturazione, il livello del lago e la portata del fiume Ticino sono stati tra i maggiori fattori d'influenza sui dati raccolti, e così è stato anche nel 2015. La particolarità di questi ultimi cinque anni è stata l'assenza di eventi di piena importanti, con l'eccezione del 2014, in seguito al quale l'acqua del lago ha sommerso tutte le isole del delta. Durante l'intero anno di rilevamenti il livello del lago è rimasto nella norma (Fig. 1). I livelli medi di primavera, dovuti all'applicazione della soglia di regolazione sperimentale ($H = 193.91$ m s.l.m.), e le piogge di settembre hanno però impedito la for-

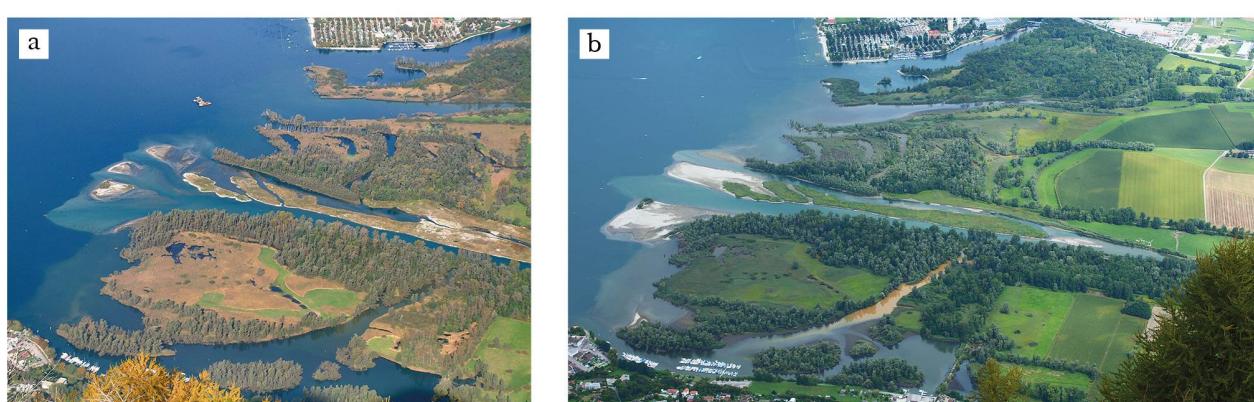
Figura 2: Paesaggio del delta rinaturato 11 mesi dopo il termine dei lavori (a; 5.10.2010; quota lago: 193.48 m s.l.m.; foto P. Beffa) e cinque anni dal termine dei lavori (b; 18.8.2015; quota lago: 192.71 m s.l.m.; foto FBM).

La situazione del delta del fiume Ticino durante i rilevamenti dello stato 1 (2010) e 2 (2015) è visibile nella Fig. 2. Essendo passati solamente cinque anni dall'ultimo rilevamento, ed essendo questo lasso di tempo relativamente breve, abbiamo scelto di non rilevare gli indicatori sociali scelti per la valutazione di questo progetto; questi verranno rilevati nelle fasi successive. In questo articolo verranno esposti sinteticamente i risultati degli indicatori biologici e idraulico-morfologici, mettendo in evidenza i risultati più rilevanti. I risultati completi possono essere consultati nel rapporto relativo allo stato 2 (Bricalli et al. 2016).

Con la mancanza di eventi di piena di una certa portata nel periodo tra la fine dei lavori nel 2010 e la seconda valutazione nel 2015, si sono mantenute inalterate sia la struttura del fondo, sia quella delle sponde, risultando in un'assenza di cambiamenti, sia nella dinamica, sia nella struttura. L'indice di dinamica d'inondazione invece ha ovviamente risentito di questa stabilità idrologica, ottenendo così un insuccesso per la valutazione di questo indice rispetto al 2010. Con una crescita effettiva misurata decisamente maggiore rispetto alle previsioni ottenute dai modelli teorici lungo tutti e cinque i profili (Fig. 2), i risultati mostrano un grande miglioramento per l'indicatore della crescita del delta nel lago.

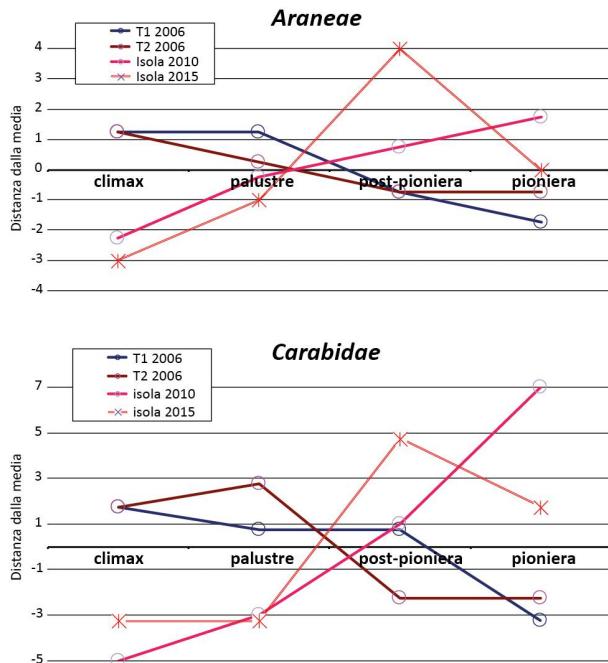
Figura 3: Gruppi indicatori di cenosi stazionali (climax, palustre, post-pioniera, pioniera) per *Araneae* (a sinistra) e *Carabidae* (a destra), espressi come distanza dalla media del numero totale di specie indicative rilevate per anno. Le stazioni T1 2006 e T2 2006 si riferiscono a transetti ubicati alla foce ma non soggetti direttamente all'influenza alluvionale.

Nelle varie stazioni di campionamento sono state censite diverse nuove specie vegetali che non erano presenti nei rilevamenti del 2010. Inoltre, le specie indicative mostrano una diminuzione di quelle pioniere a favore di quelle post-pioniere ed una stabilità delle specie palustri. Per gli invertebrati epigei le tendenze post-pioniere e palustri sono ancora più marcate, come sintetizzano la figura 3 e 4, sia per i gruppi indicatori di specie, sia come situazione spaziale sugli isolotti. Di fatto, la scarsa attività alluvionale del fiume nei cinque anni passati ha permesso alla dinamica palustre, determinata dal livello del lago, di marcire il carattere ecologico stazionale. I lavori meccanici di rinaturalazione nel 2010 hanno avuto un effetto più marcato delle piene medio-piccole avvenute tra il 2010 e il 2015.

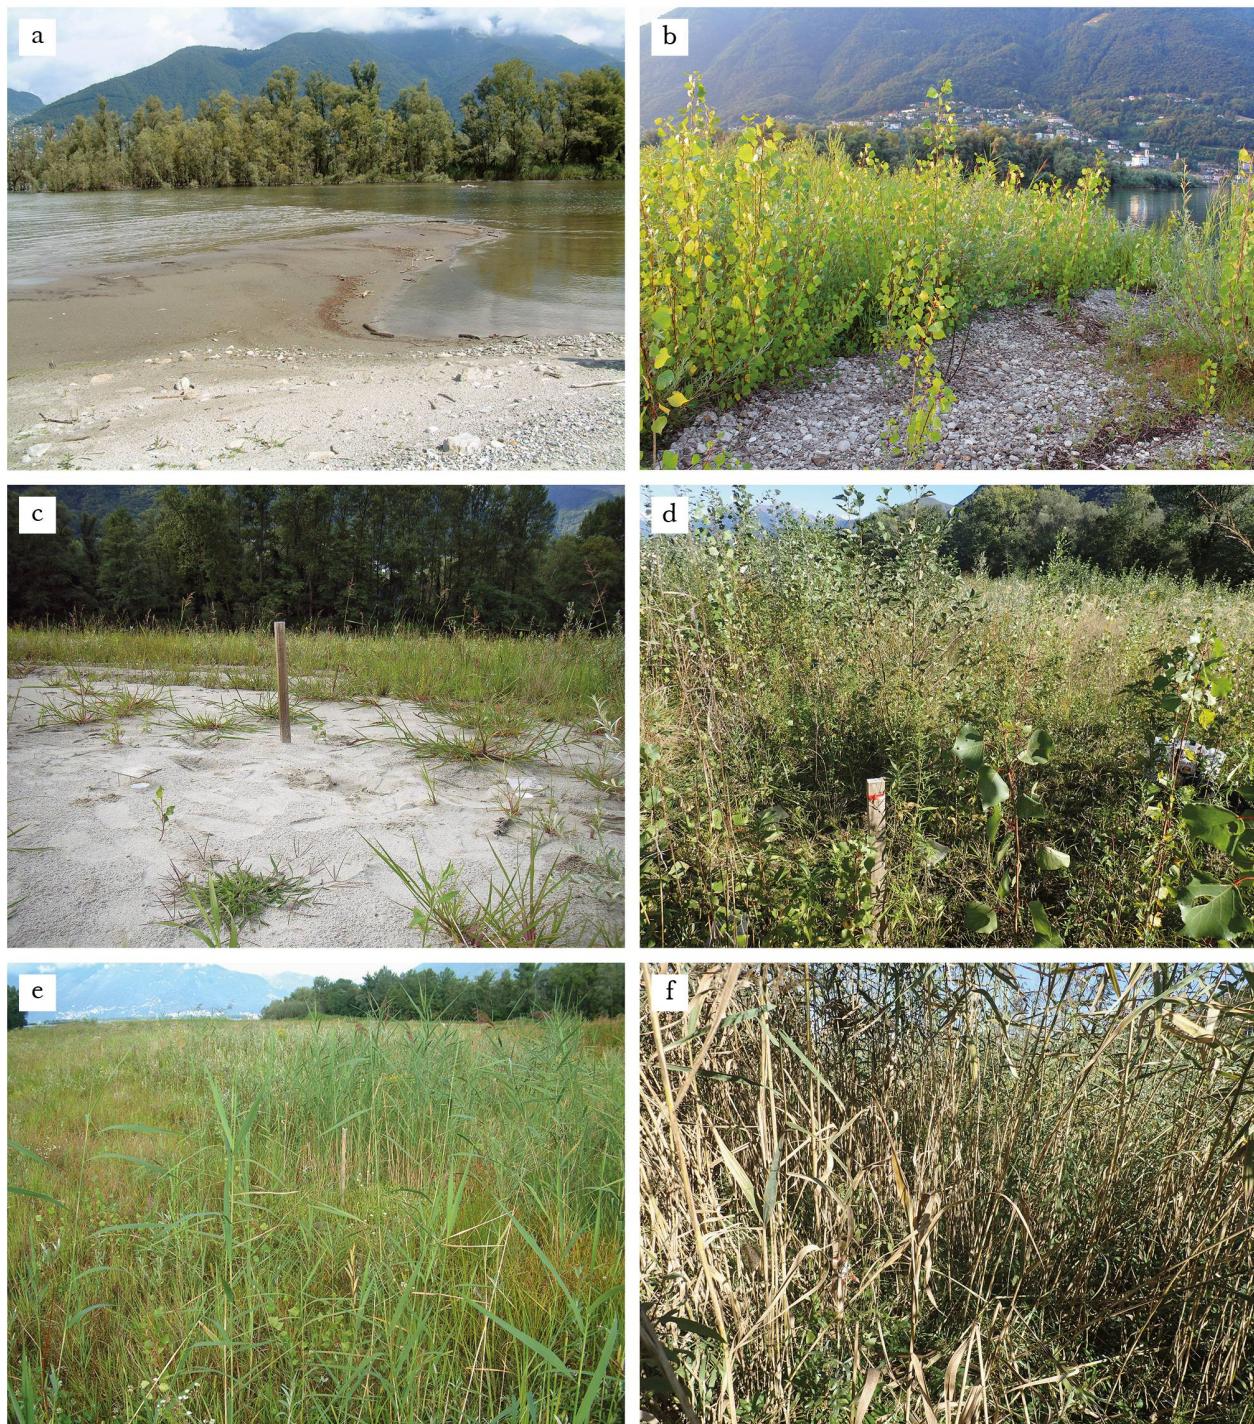
Figura 6: Esempi di trasformazione delle stazioni campionate. La stazione I19 (rilevo floristico), si presenta con un banco di sedimenti nel 2010 (a; 18.8.2010), mentre la stessa stazione risulta essere una formazione a legno molle nel 2015 (b; 21.7.2015). La stazione I6 (rilevo floristico + ragni + carabi) presenta una vegetazione erbacea pioniera nel 2010 (c; 18.8.2010), mentre risulta essere una formazione goleale a legno molle nel 2015 (d; 24.9.2015). La stazione I4 (rilevo floristico + ragni + carabi) presenta una vegetazione erbacea pioniera nel 2010 (e; 18.8.2010), mentre risulta essere un canneto nel 2015 (f; 24.9.2015) (foto: FBM).
